OPINIA TECHNICZNA BUDYNKU NR 1

Dz., nr geod. 411/43

Orzysz, ul Wojska Polskiego

„Remont i przebudowa budynków nr 1 i 2 ze zmianą sposobu użytkowania na potrzeby ŚDS wraz z remontem ogrodzenia i remontem zagospodarowania terenu.”

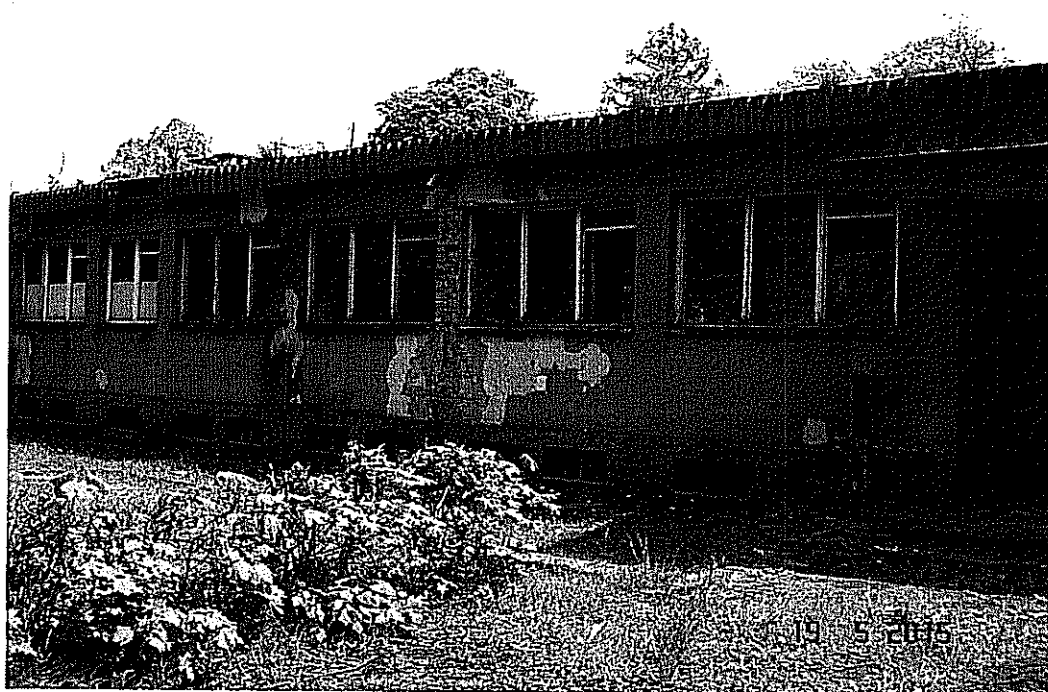
ŚCIANA ZACHODNIA

W elewacjach zachodniej i wschodniej zadaszone wejścia do budynku, w złym stanie technicznym - do rozbiórki.

- Schody prowadzące do piwnicy jedne – przeznaczone do remontu, drugie do zasypania.
- Schody zewnętrzne – istniejące schody zewnętrzne znajdujące się od zachodu przeznaczone do przebudowy.

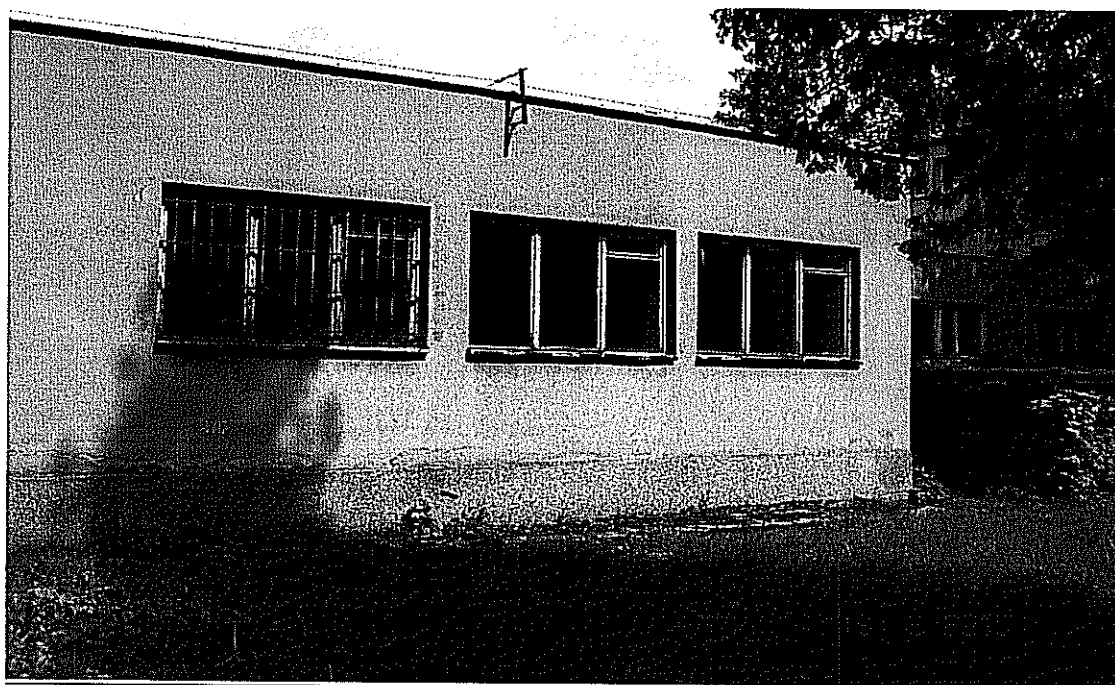
ŚCIANA POŁUDNIOWA

W narożniku południowo- zachodnim widoczne pęknięcie ścian fundamentowych spowodowane nierównomiernym osiadaniem posadzek wewnątrz budynku jak również penetrująca w okolice fundamentów woda i zimą mróz spowodowały zjawisko wysadzinowości. Zaleca się po odkopaniu fundamentów, ustalić poziom posadowienia obiektu, a także pod nadzorem inwestorskim zdecydować o ewentualnym podbiciu łąw (doprowadzenie do normatywnego poziomu posadowienia)

2.2 Ściany zewnętrzne budynku – ściany murowane z cegły ceramicznej pełnej grubość ścian zewnętrznych wynosi ok. 51 cm, na zaprawie cementowo-wapiennej. Ściany zewnętrzne w dostatecznym stanie technicznym, pęknięcie poprzeczne ściany w elewacji południowej. W miejscach dekapitalizacji obróbek blacharskich i braku rur spustowych silne zawilgocenia ścian i miejscowe odspojenia tynków. Stwierdzono występujące zagrzybienia ścian, związane z tym, że budynek od kilku lat nie jest ogrzewany i użytkowany, a stolarka okienna i drzwiowa zdekapitalizowana zaleca się miejscowe skucia tynku, osuszenie ścian, impregnację. Ponowne prawidłowe wykonanie tynków.
