**BADANIA KONSERWATORSKIE  
DREWNIANYCH, POLICHROMOWANYCH EMPOR  
W KOŚCIELE P.W. MATKI BOŻEJ SZKAPLERZNEJ  
W ORZYSZU  
PROGRAM PRAC KONSERWATORSKICH**

**Białystok, kwiecień 2024**

## **DANE DOTYCZĄCE OBIEKTU**

- kościół rzymskokatolicki pw. Matki Bożej Szkaplerznej, dawny kościół ewangelicki
- Orzysz ul. Giżycka 1 A
- czas powstania – 1530 r, restaurowany po pożarze w 1832 i 1872 r
- kościół orientowany, murowany, tynkowany

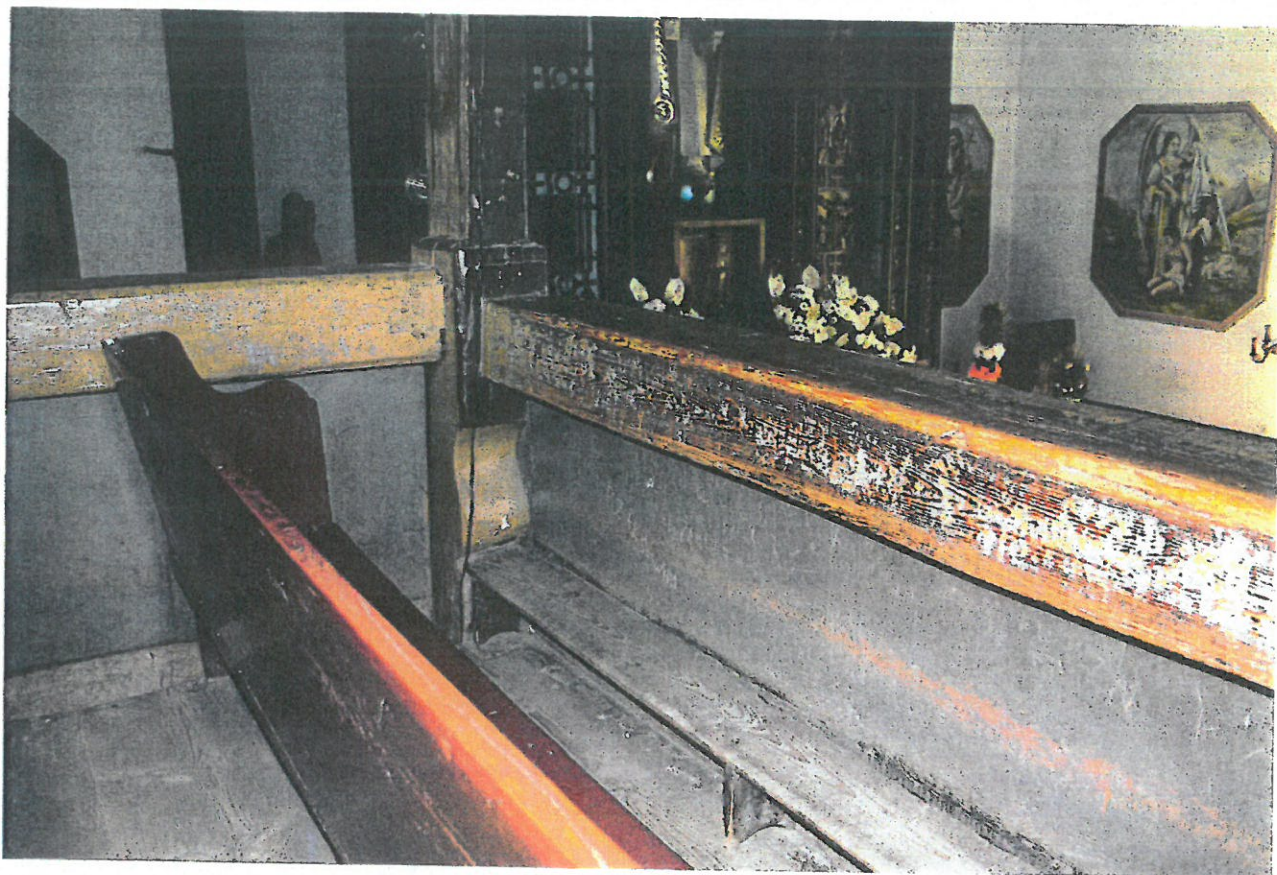
ZDJ. 7 ORZYSZ, KOŚCIÓŁ P.W. MATKI BOŻEJ SZKAPLERZNEJ. WNĘTRZE. SŁUP Z POZIOMU EMPORY – WIDOCZNE ZMNIĘSZCZENIE OBWODU SŁUPA POWYŻEJ BALUSTRADY

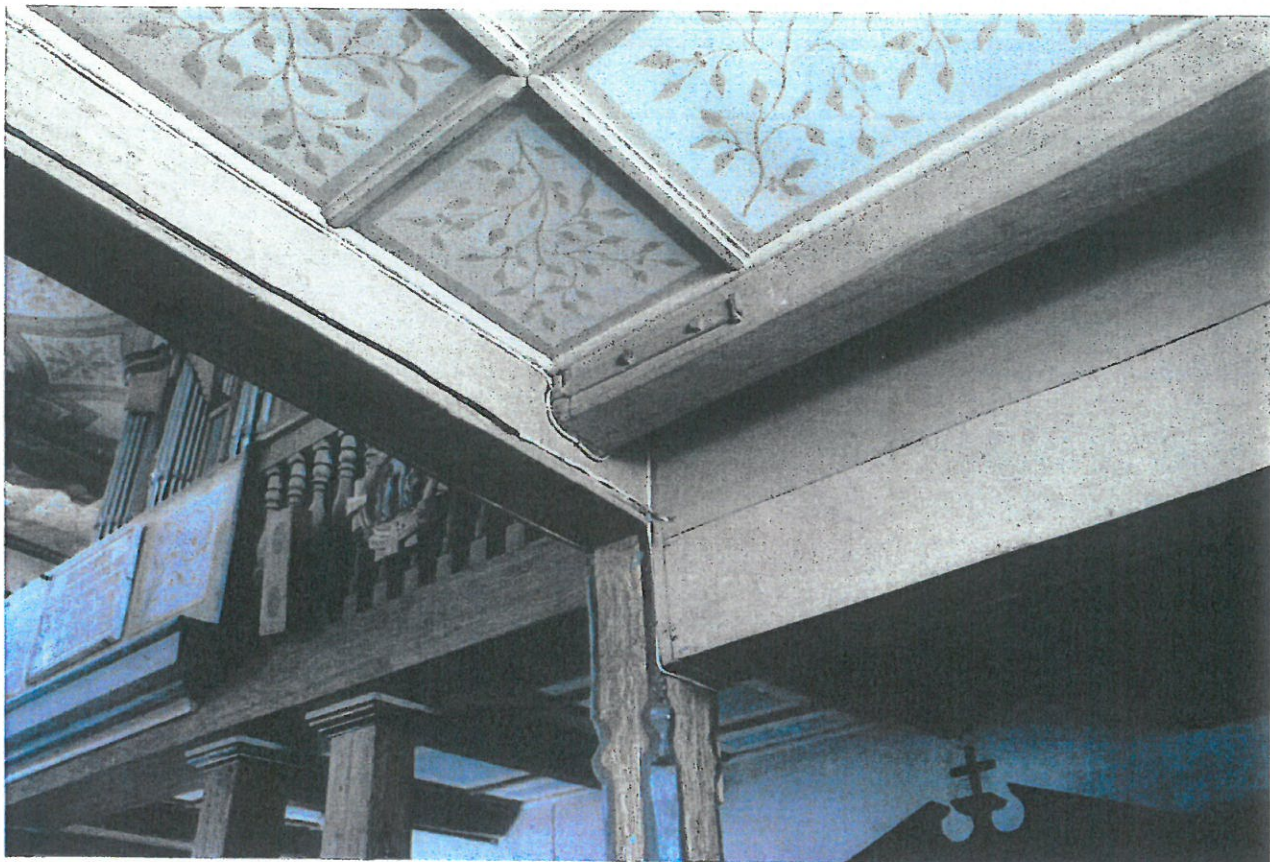
Widoczne są jednak liczne otwory wylotowe kołatków – owadów żerujących w drewnie. Drewniane podłogi empor, podesty, miejscowo belki wspierające empory i niektóre wtórne, drewniane elementy empor zaatakowane są przez kołatka domowego. Liczne ślady po aktywnym żerowaniu owadów widoczne są, jak wspomniano, głównie na wtórnych, wymienianych lub dodawanych elementach – deskach podestów i podłóg, oszalowaniach belek, polichromowanych płytach ze sklejki na stropie empor (zdj. 17 - 24). Kołatek atakuje głównie części bielaste drewna, zatem w przypadku belek osłabienie ich własności nośnych jest niewielkie i po impregnacji owadobójczej mogą dalej pełnić swoją funkcję. W przypadku desek podłogi zaleca się raczej ich wymianę.

ZDJ. 17, 18 ORZYSZ, KOŚCIÓŁ P.W. MATKI BOŻEJ SZKAPLERZNEJ. OSZALOWANA NOWYMI DESKAMI PODPORA  
EMPORY ZAATAKOWANA PRZEZ KOŁATKA  
PONIŻEJ – ZBLIŻENIE

6. Zdemontowane drewno porażone przez owady zutylizować
7. Oczyszczenie wstępne empor z brudu – odkurzanie
8. Dezynsekcja całej konstrukcji empor – preparaty zwalczające drewnojady (Antox Z, Cuprinol lub Xirein). Nanosić poprzez powlekanie i iniekcję, zabezpieczyć folią na okres 3 dni

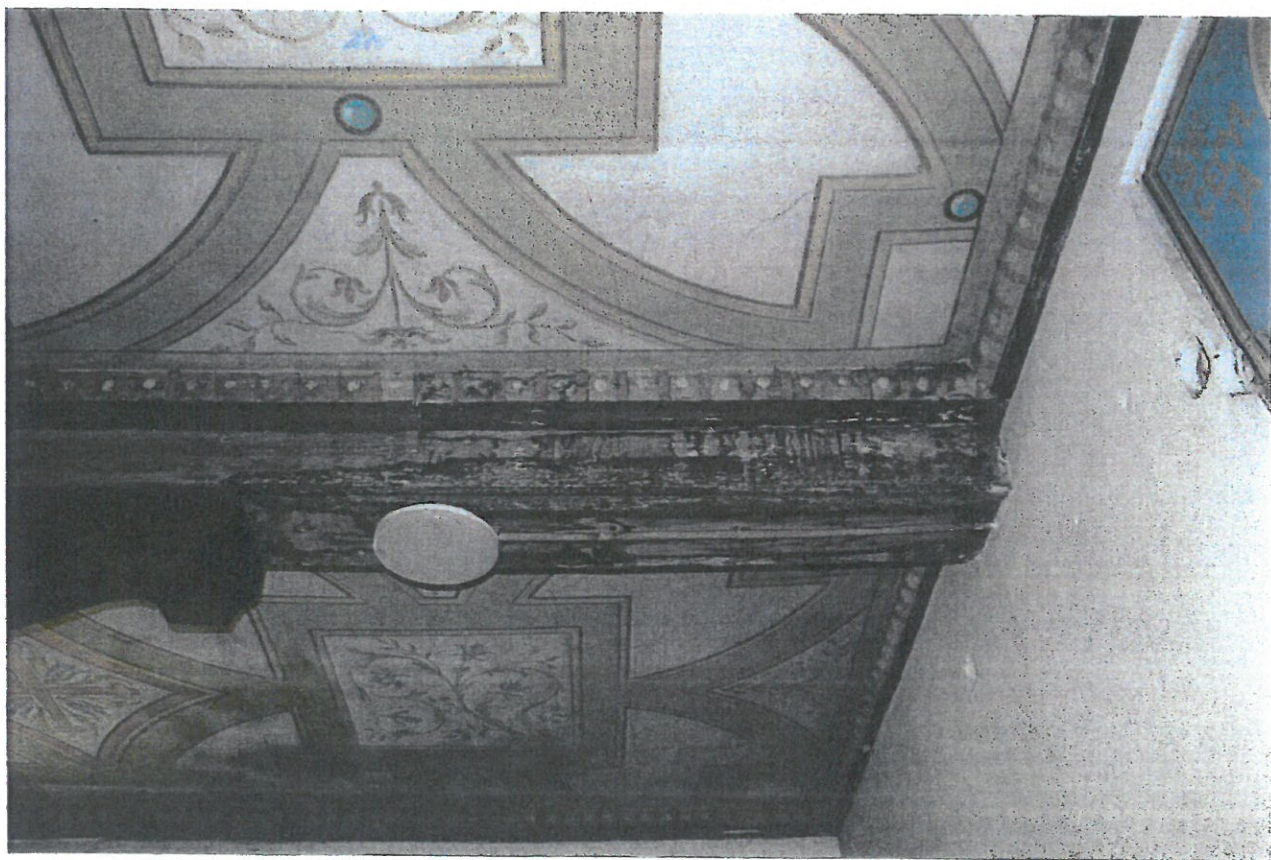
ZDJ. 20 ORZYSZ, KOŚCIÓŁ P.W. MATKI BOŻEJ SZKAPLERZNEJ.. BELKA NA CHÓRZE – WIDOCZNE ŚLADY  
DAWNEGO ZALANIA STROPU

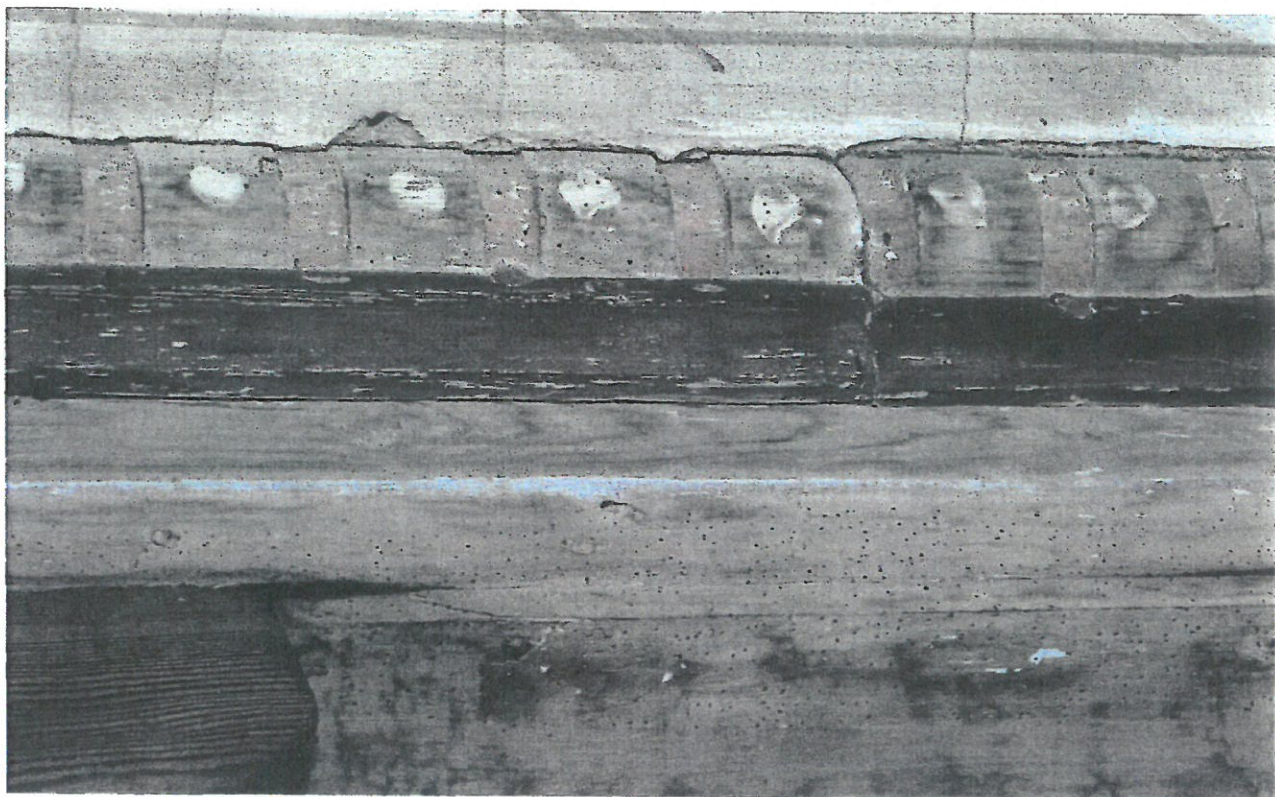
ZDJ. 21, 22 ORZYSZ, KOŚCIÓŁ P.W. MATKI BOŻEJ SZKAPLERZNEJ.. BELKA STROPOWA EMPORY OSZALOWANA  
NOWYMI DESKAMI – WIDOCZNE ŚLADY ŻEROWANIA KOŁATKA

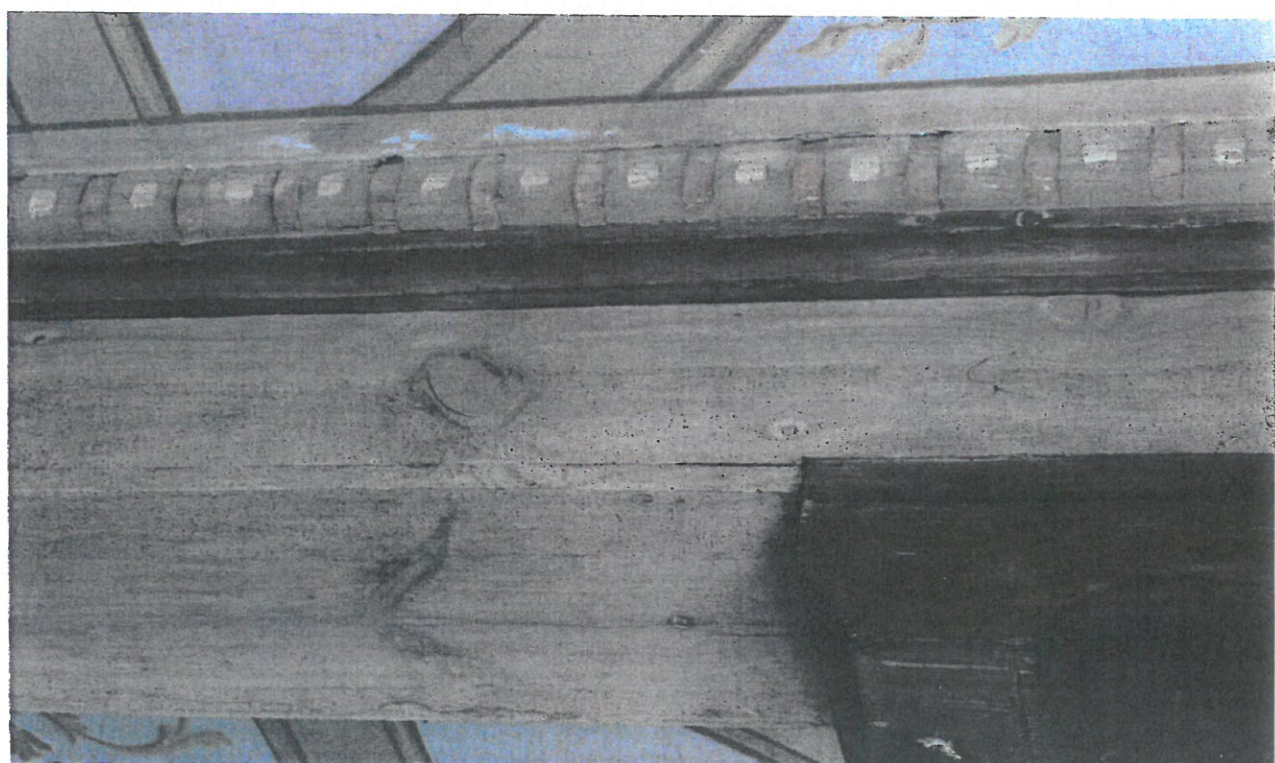
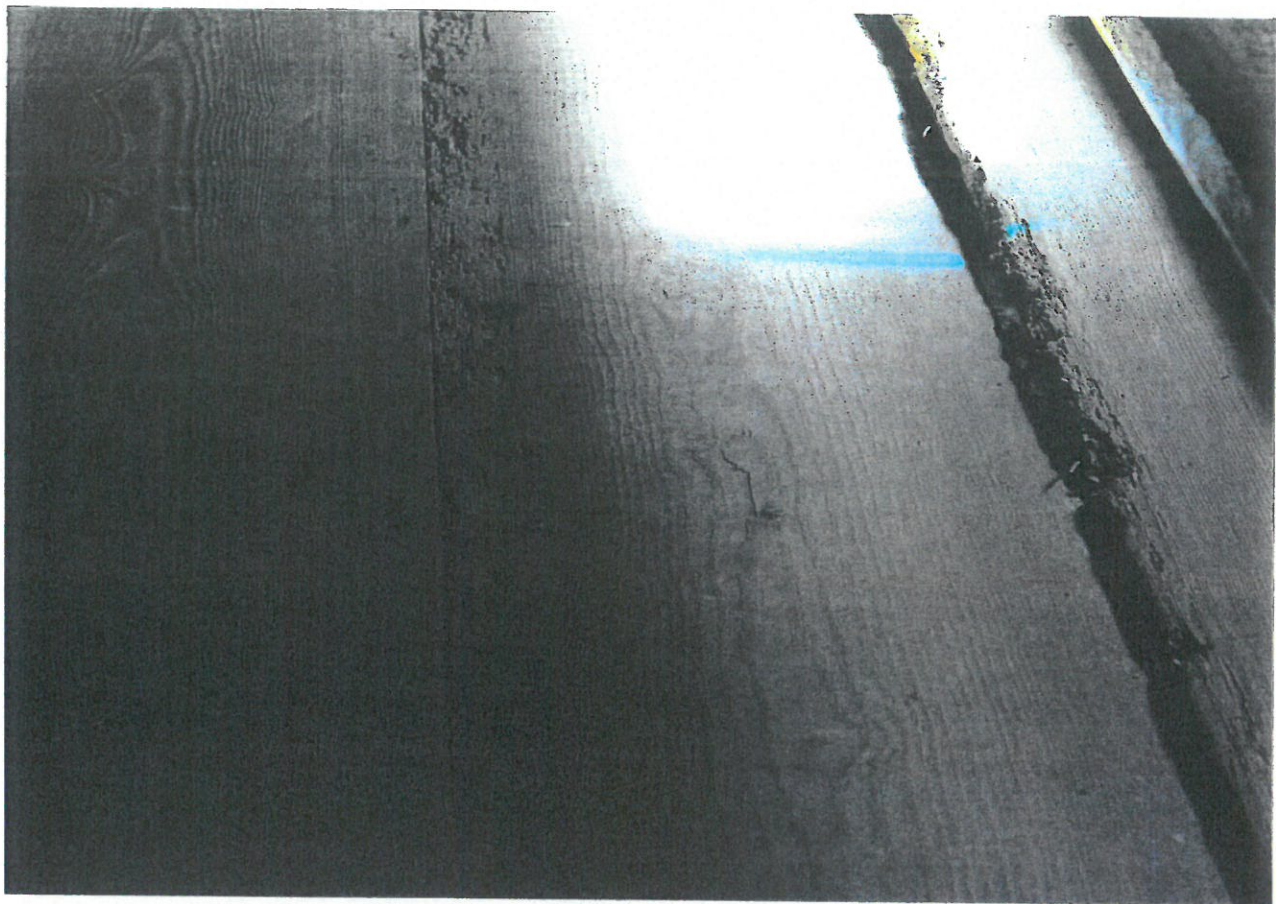
ZDJ. 23, 24 ORZYSZ, KOŚCIÓŁ P.W. MATKI BOŻEJ SZKAPLERZNEJ.. DESKI PODŁOGI I PODESTÓW EMPOR

4. Demontaż podestów znajdujących się na emporach i pełna ocena stanu desek podłogi  
Wytypowanie desek do demontażu oraz do zachowania i dalszych prac
5. Demontaż desek podłogowych porażonych przez owady

10. Montaż nowych desek podłogowych
11. Uzupełnianie większych ubytków - nowe wstawki elementów drewnianych winny być wykonane drewnem sosnowym najwyższej jakości (wysezonowane, bez sęków i widocznej sinizny)

19. Zabezpieczyć podłogę – scałić kolorystycznie nowe i zachowane deski za pomocą bejcy, nanieść warstwę ochronną w postaci wysokojakościowego lakieru do podłóg np. lakier do podłóg firmy HARTZ LACK (półmat)

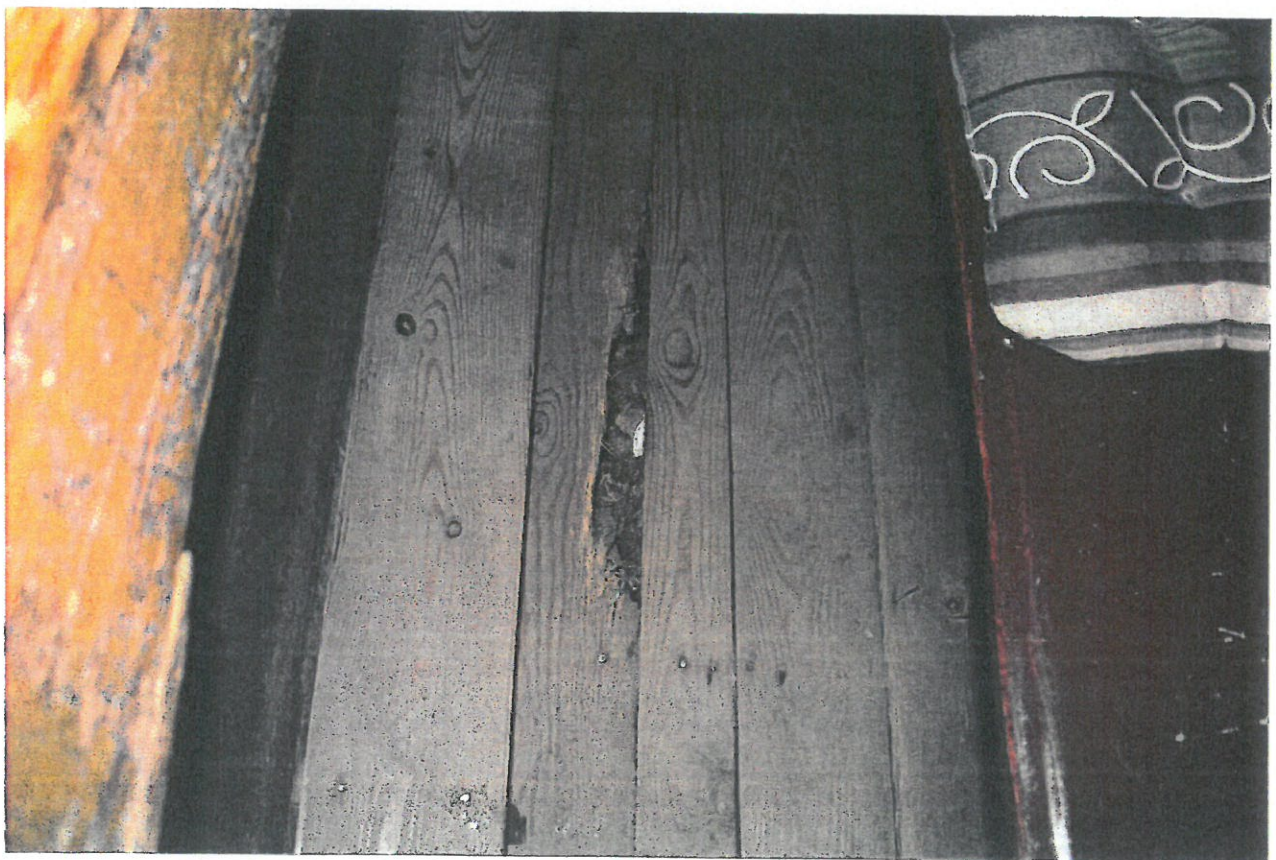
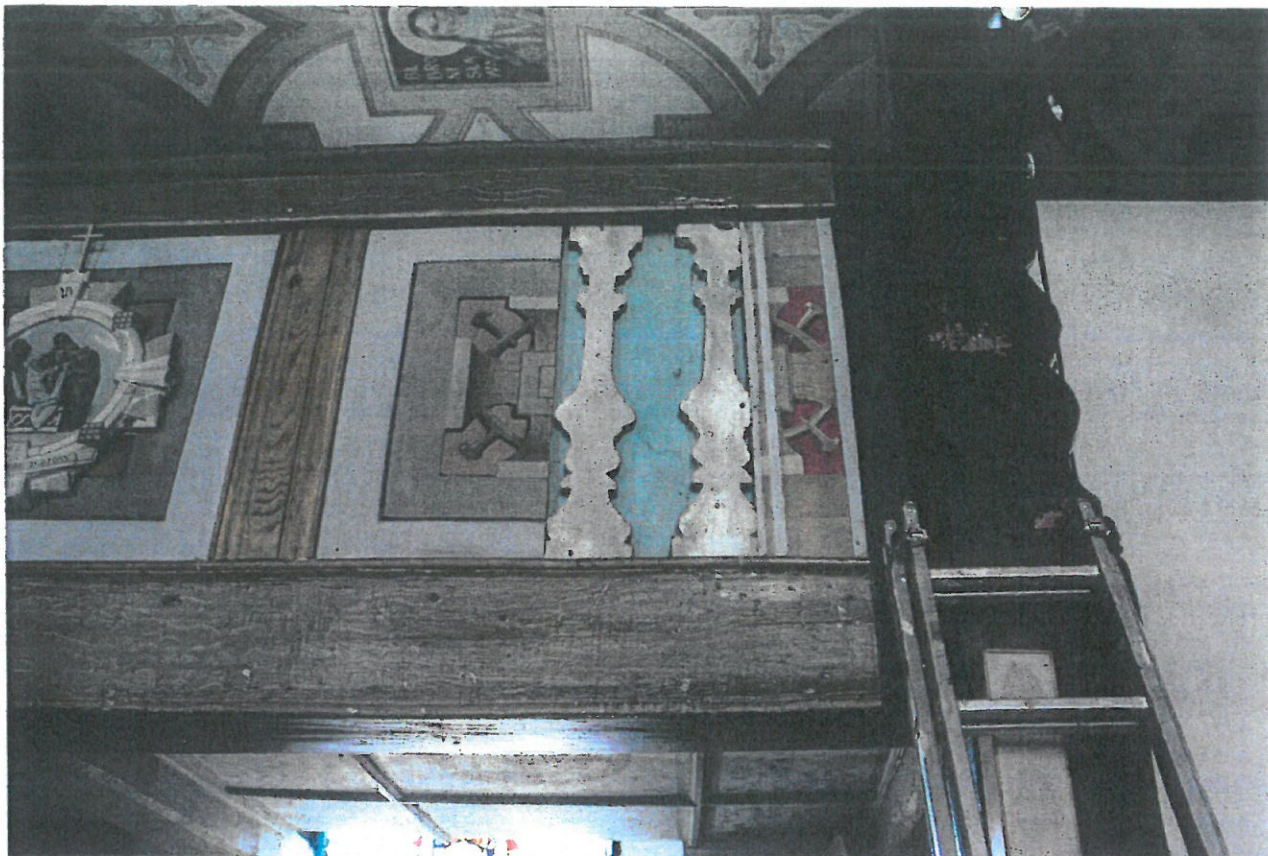
Po zdjęciu fragmentu płyty pilśniowej z balustrady okazało się, że przykrywa ona zachowane w dobrym stanie „tralki” (zdj. 25). W miejscu odkrywki stwierdzono też fragment polichromowanej płyty. Płyta pokryta jest analogicznym ornamentem jak obecnie, ale w nieco innej kolorystyce – różowe obecnie tła części środkowej są w kolorze czerwonym (zdj. 25). Fragment płyty może pochodzić z wcześniejszej fazy wystroju wnętrza.

ZDJ. 25 ORZYSZ, KOŚCIÓŁ P.W. MATKI BOŻEJ SZKAPLERZNEJ. BALUSTRADA EMPORY PÓŁNOCNEJ – POD POLICHROMOWANYMI PŁYTAMI ZACHOWAŁY SIĘ W DOBRYM STANIE ORYGINALNE „TRALKI”

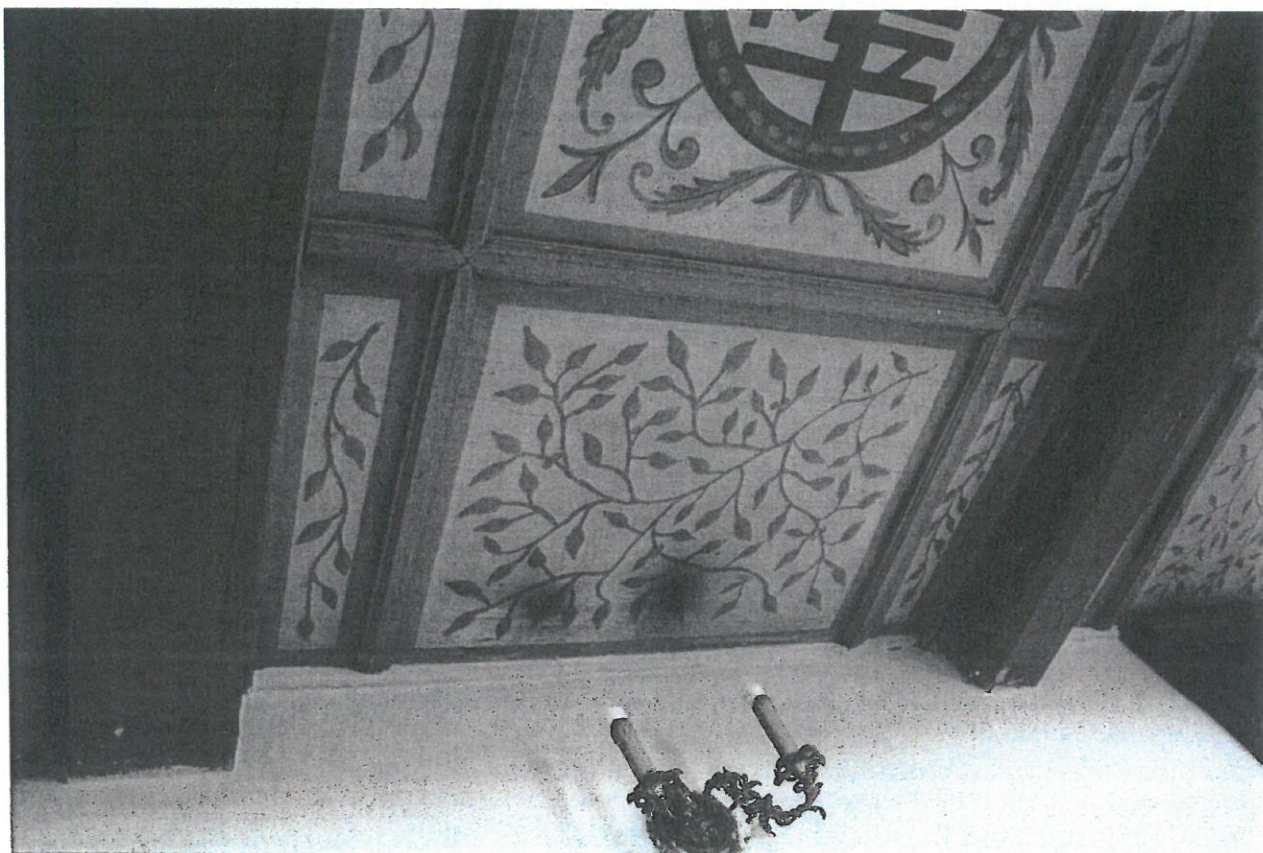
Polichromowane płyty ze sklejki są w wielu miejscach wypaczone i popękane. Polichromia ma dobrą przyczepność do podłoża lecz jest zabrudzona (zdj. 26 - 28).

ZDJ. 26 ORZYSZ, KOŚCIÓŁ P.W. MATKI BOŻEJ SZKAPLERZNEJ. POLICHROMOWANE PŁYTY NA STROPIE EMPOR

18. Polichromowane, zachowane w dobrym stanie płyty ze sklejki ze stropu empor poddać dezynsekcji, oczyścić z brudu, uzupełnić ubytki warstwy malarskiej – retusz naśladowczy, farbami akrylowymi lub gwaszem (zachowując matowy charakter warstwy malarskiej) Zabezpieczyć powierzchnię werniksem satynowym firmy LEFRANC . W przypadku płyt nie nadających się do ponownego zamontowania - wykonać rekonstrukcję ornamentu roślinnego na nowym podłożu ze sklejki

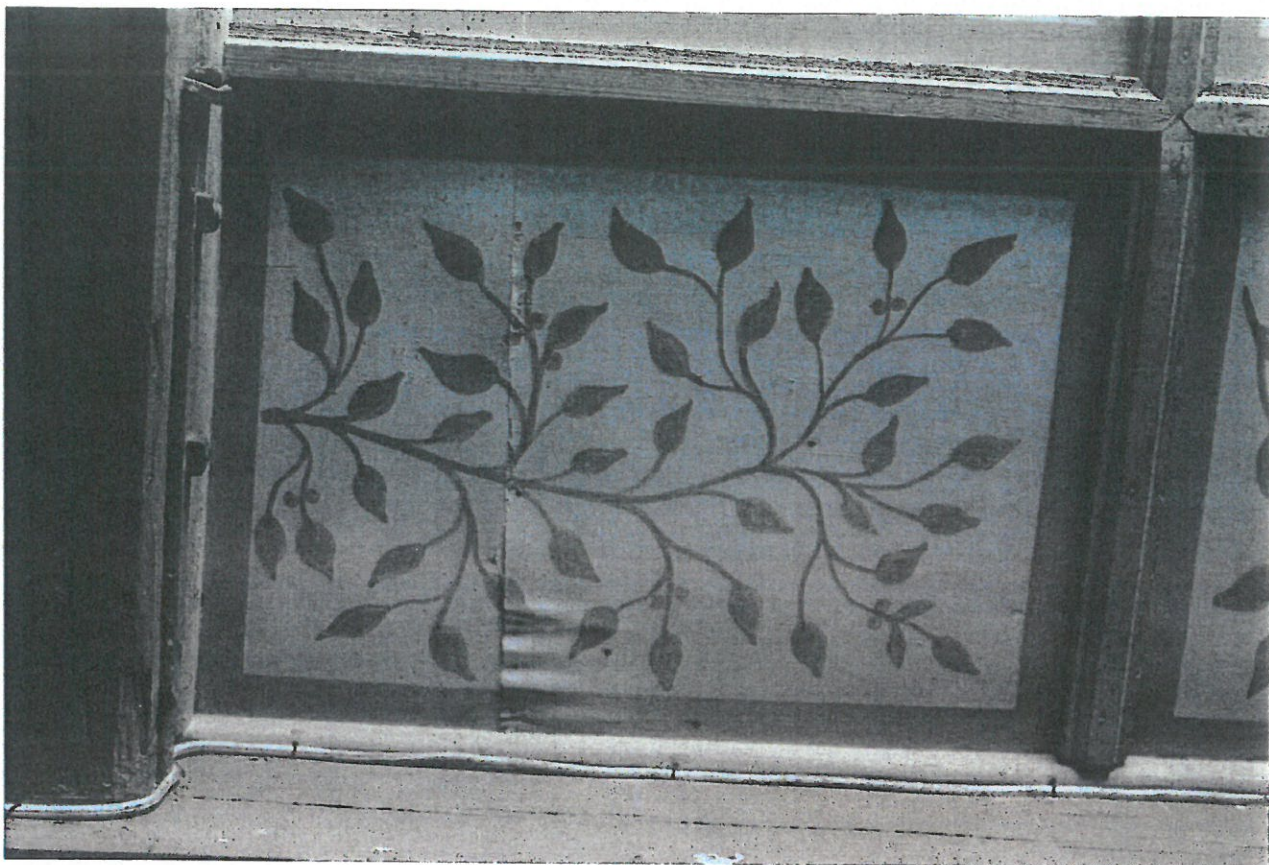
ZDJ. 27 ORZYSZ, KOŚCIÓŁ P.W. MATKI BOŻEJ SZKAPLERZNEJ. POLICHROMOWANE PLYTY NA STROPIE EMPOR

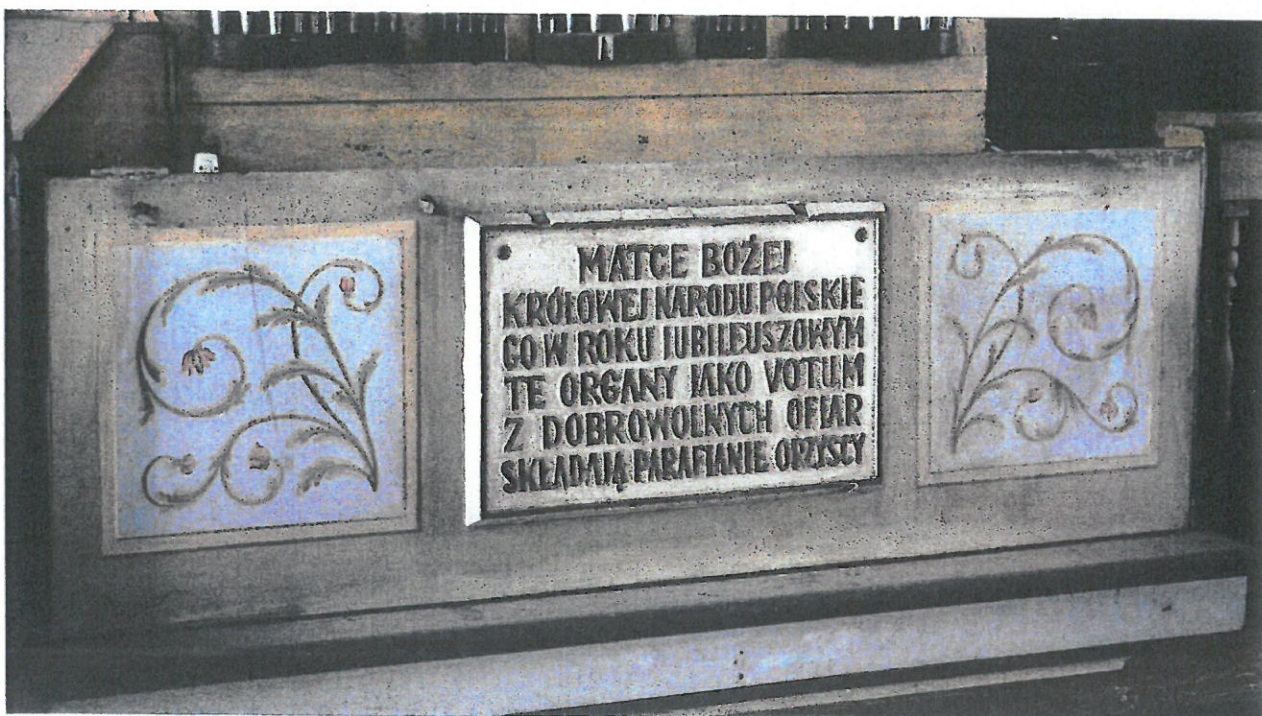
ZDJ. 28 ORZYSZ, KOŚCIÓŁ P.W. MATKI BOŻEJ SZKAPLERZNEJ. POLICHROMOWANA PLYTA NA BALUSTRADZIE CHÓRU

16. Polichromowane płyty na balustradzie zdezynfekować, oczyścić, uzupełnić ubytki warstwy malarskiej – retusz naśladowczy, farby akrylowe lub żywiczne (muszą być dopasowane pod względem połysku do warstwy oryginalnej)

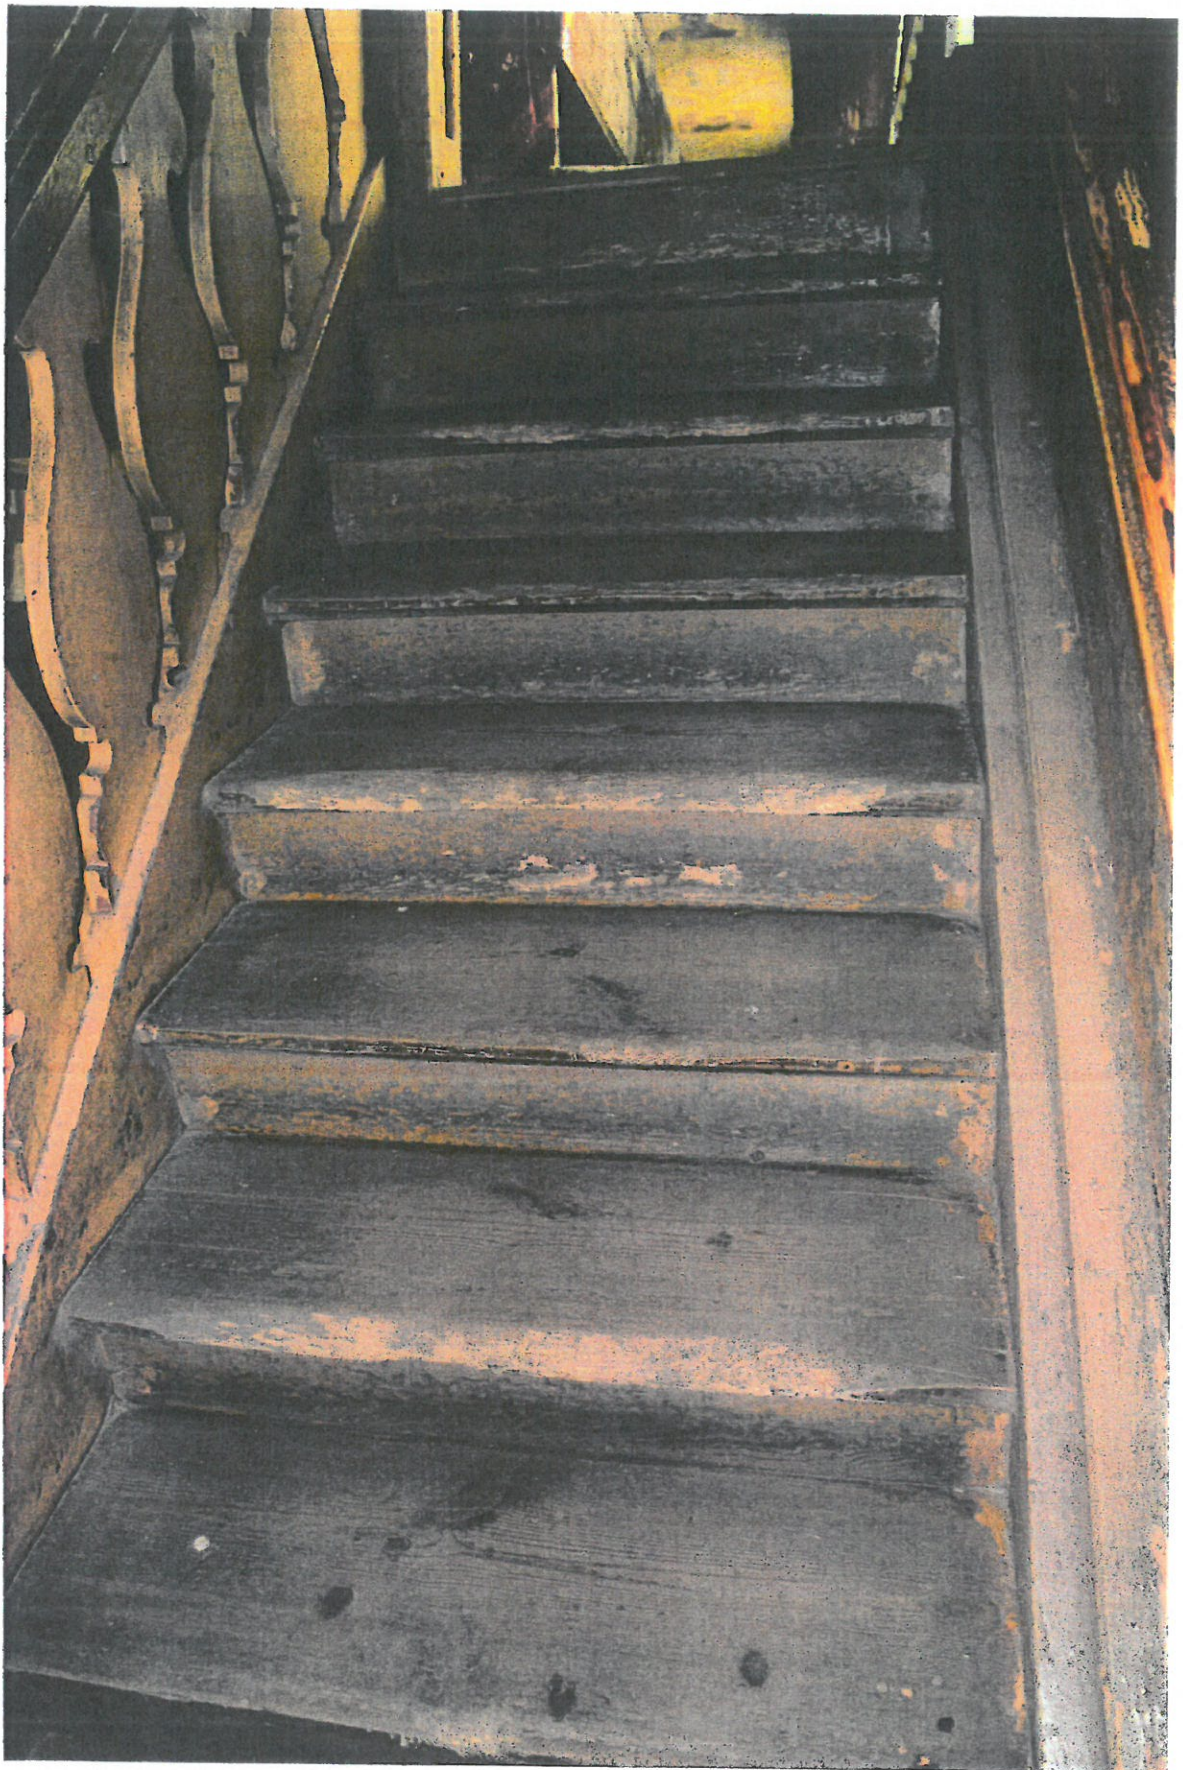
Schody prowadzące na chór były remontowane. Prawdopodobnie w wyniku remontu górny bieg zamontowano zbyt pionowo, co spowodowało odchylenie stopnic od poziomu. Stopnice są wytarte i zniekształcone (zdj. 32). Pierwszy, wymieniony bieg schodów jest w stanie technicznym dobrym. Drugi bieg wymaga napraw stolarskich i wymiany stopnic (zdj. 14). Schody w kruchcie południowej są w dobrym stanie. Stopnice są wytarte i wymagają wymiany.

ZDJ. 32 ORZYSZ, KOŚCIÓŁ P.W. MATKI BOŻEJ SZKAPLERZNEJ. . STOPNICE DRUGIEGO BIEGU SCHODÓW  
ZACHODNICH

Schody w kruchcie południowo zachodniej zdemontować. Balustradę pierwszego biegu wymienić na nową, wykonaną z drewna sosnowego na wzór balustrady drugiego biegu. Wymienić stopnie drugiego biegu na nowe osadzając je z zachowaniem poziomu. Polichromie słupka balustrady poddać konserwacji. Balustradę pomalować w kolorze podstawowym mazerunku

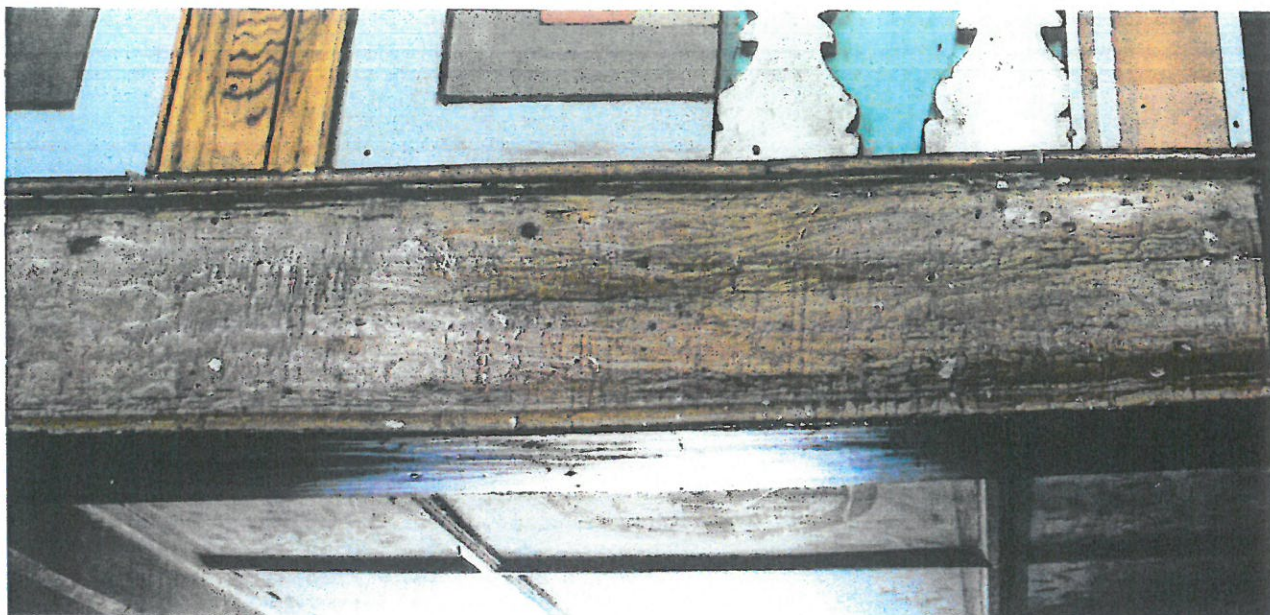
Widoczne są liczne pęknięcia i wykruszenia w warstwach polichromii powstałe w wyniku pracy drewnianych elementów podłoża oraz przetarcia, ubytki i uszkodzenia mechaniczne polichromii. W trakcie poprzednich napraw i renowacji nakładano farbę grubo i fakturalnie, często na zniszczone, z licznymi ubytkami wcześniejsze warstwy, co wpłynęło niekorzystnie na estetykę obiektu (zdj. 29-31). Nieumiejętne lakierowanie powierzchni polichromii spowodowało miejscowo szpecące zacieki (zdj. 33)

ZDJ. 33 ORZYSZ, KOŚCIÓŁ P.W. MATKI BOŻEJ SZKAPLERZNEJ. . ZACIEKI LAKIERU NA BELCE EMPORY

13. Oczyszczenie elementów polichromowanych roztworem Contrad 2000, zmycie zacieków po lakierowaniu – mieszanki rozpuszczalników (wykonać próby)
14. Uzupełnianie ubytków polichromii na słupach i belkach– odtwarzanie faktury szpachlą akrylową Tikkurila, uzupełnianie ubytków warstwy malarskiej – retusz naśladowczy, farby akrylowe lub żywiczne (muszą być dopasowane pod względem połysku do warstwy oryginalnej), powierzchnie polichromowane zabezpieczyć werniksem końcowym lub woskiem

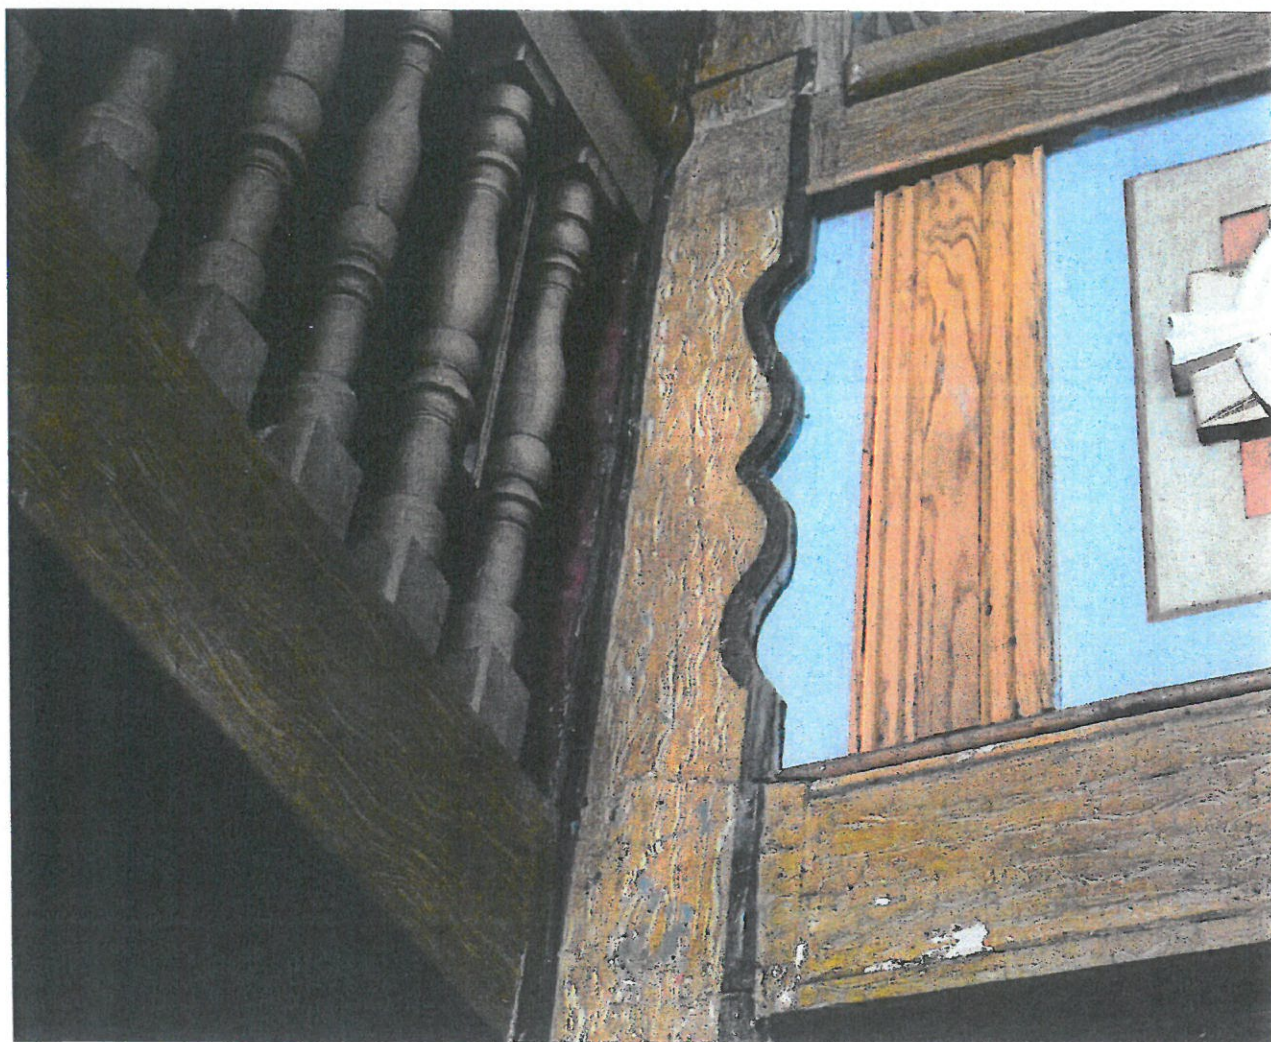
ZDJ. 34 ORZYSZ, KOŚCIÓŁ P.W. MATKI BOŻEJ SZKAPLERZNEJ. . WIDOCZNA ZRÓŻNICOWANA KOLORYSTYKA STARSZYCH I DODANYCH W PÓŹNIEJSZYCH LATACH, ELEMENTÓW EMPOR.
