OPINIA TECHNICZNA

BUDYNKU NR 2

OPINIA TECHNICZNA BYŁEGO BUDYNKU GASTRONOMICZNEGO

Orzysz, ul Wojska Polskiego

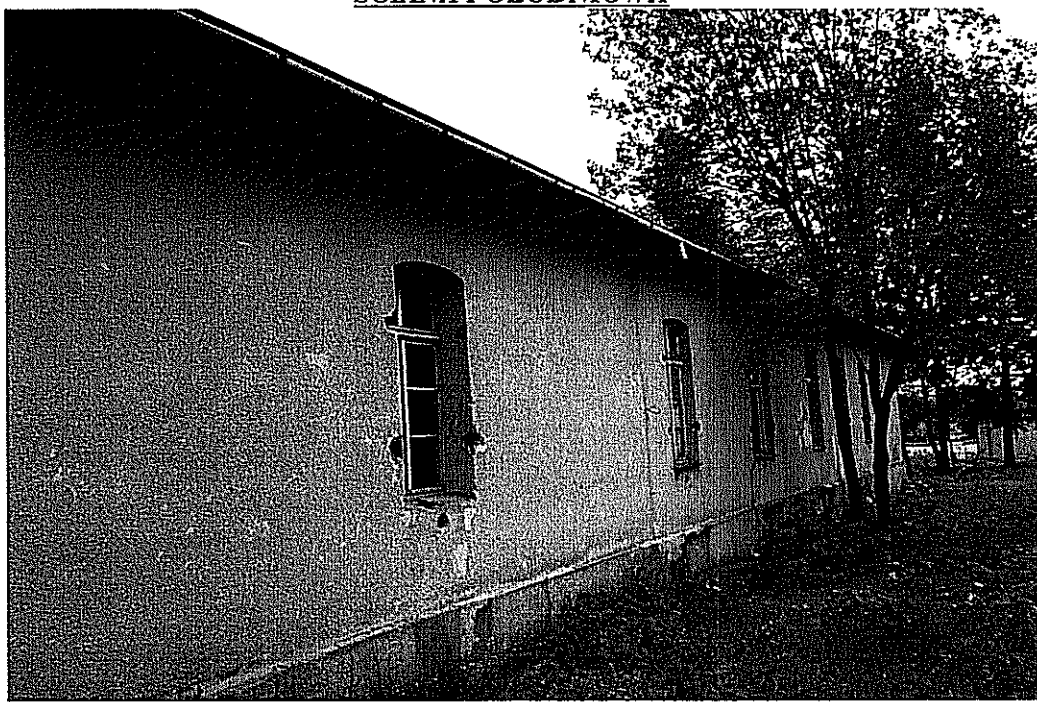
ŚCIANA POŁUDNIOWA

W południowej ścianie cokołowej miejscowe odspojenie tynków z widoczną biologiczną korozją ściany fundamentowej (skutek działania warunków atmosferycznych). Skruszałą cegłę usunąć, podstemplować ścianę, przemurować uzupełniając ubytki.
