OPINIA

**dot. określenia stanu sanitarno-technicznego 6
drzew – pomników przyrody, w zadrzewieniu terenu
przykościelnego parafii pw. Matki Bożej Szkaplerznej
w Orzyszu.**

Giżycko lipiec 2015

Opinia Dendrologiczna nr 26/07/15

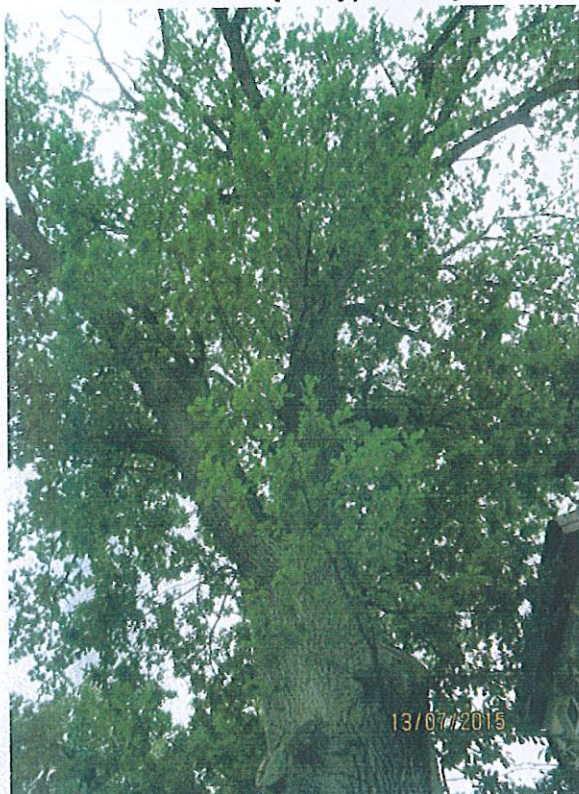
W wyniku powyższego nastąpiło znaczne zachwianie wymiany materii drzewa czyli pobieranie i wydalenie wody (transpiracja), pobieranie składników mineralnych, oddychanie i przyswajanie dwutlenku węgla (asymilacja). Zachwiana gospodarka wodna drzewa prowadzi do zahamowania fotosyntezy, a reakcją drzewa może być zrzucanie liści, lub nie wykształcanie nowych, co powoduje obumieranie drobnych gałęzi (Fot.1).

1. Dąb szypułkowy (*Quercus robur*) $d_{1,3}$ – 446 cm (Fot.1,2). Wiek ok. 150 lat, wysokość 26 m, średnica korony 22 m. Drzewo w odległości 4.20 m od budynku mieszkalnego. Statyka drzewa właściwa. Korona lekko asymetryczna rozbudowana w kierunku wschodnim, szeroka, do 2/3 wysokości drzewa, 5 przewodnikowa o rozwidleniu pnia na wysokości 8-9 m. Defoliacja aparatu asymilacyjnego do 30% w części wierzchołkowej i środkowej. Na pniu drzewa u nasady korony występują blizny po usuniętych konarach o średnicy od 0.20 do 0.55 m ze zgnilizną twardą przechodzącą w miękką destrukcyjną w pojedynczych przypadkach stanowią wypróchnienia części wewnętrznej ubytku. W środkowej części korony od strony południowej i wschodniej występują 2 obłamane konary o średnicy 0.50-0.60 m na skutek czynników abiotycznych, ze śladami zgnilizny twardej i miękkiej, jak również pojedyncze martwe konary i gałęzie. U nasady korony występują pojedyncze skupiska pędów odroślowych z pączków śpiących. Pień drzewa bez ubytków powierzchniowych i wgłębnych.

Fot.1. Nr 1-dąb szypułkowy

Zalecenia.

1. Wykonać cięcia sanitarne w koronie drzewa usuwając martwe konary i gałęzie.
2. Usunąć 2 tylce po obłamanach konarach w środkowej części korony.
3. Usunąć od strony północnej oraz północno-zachodniej nawierzchnię betonową („polbruk”) wraz z podbudową o szerokości pasa 0.60 m wokół pnia drzewa w celu poprawienia wymiany gazowej i przesiekania wody opadowej (Fot.2).
4. Wykonać wypełnienie warstwą urodzajną ziemi organicznej.

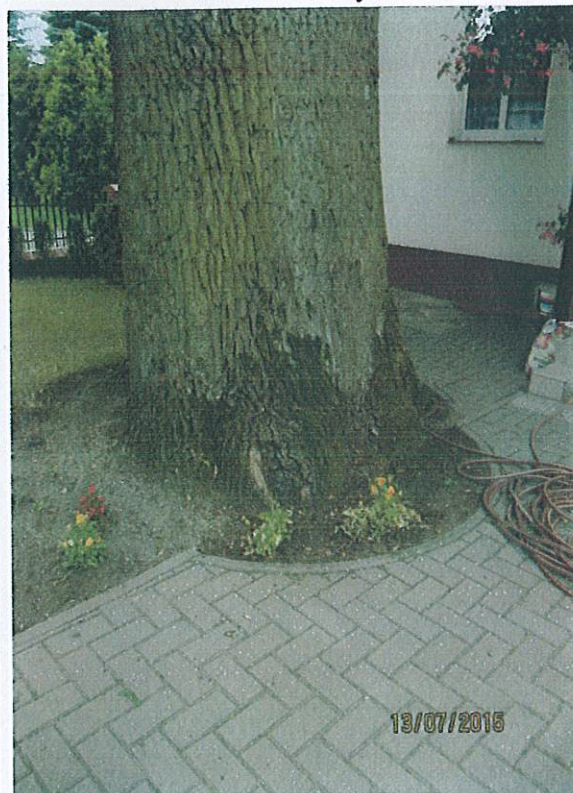
Fot.2. Nr 1 zabudowana bryła korzeniowa

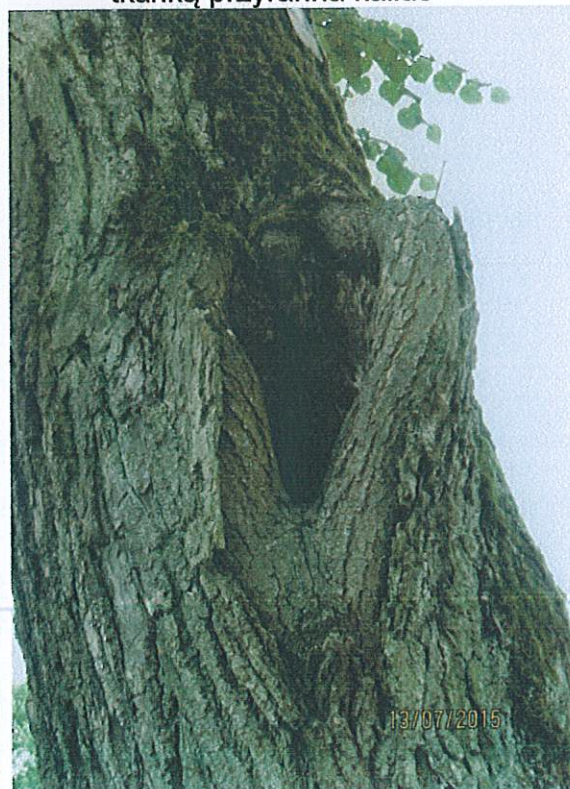
konkurencji świetnej z dębem nr 1, o długości do 2/3 wysokości drzewa. Defoliacja aparatu asymilacyjnego do 20% w części środkowej korony. Od strony wschodniej na wysokości 2.40 m występuje dziupla po usuniętym konarze o średnicy przec. 0.25 m z wypróchnieniem wewnętrznej części pnia drzewa. Od strony północnej na pniu drzewa na wysokości 1.3 m występuje guz zarośnięty o średnicy 0.40 m i wysokości 0.12 m.

Fot.4. Nr 2 dziupla po usunięciu konarza z tkanką przyranną kallus

1. Wykonać cięcia sanitarne w koronie drzewa usuwając martwe konary i gałęzie.
2. Poprawić statykę drzewa poprzez skrócenie od strony południowej 5 szt. konarów maksymalnie o 3 m, utrzymując naturalny kształt i symetrię korony charakterystyczny dla gatunku.

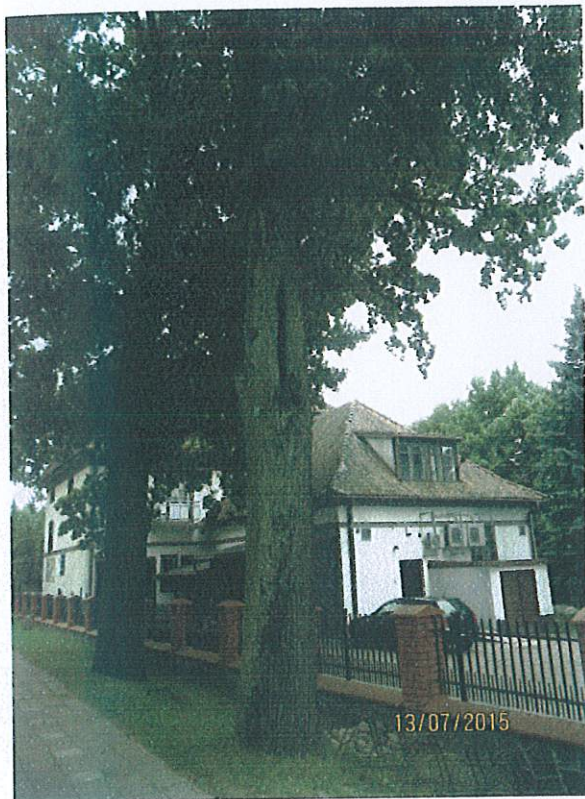
3. Lipa drobnolistna (*Tilia cordata*) $d_{1.3} - 265$ cm (Fot.5). Drzewo w odległości 10.90 m od nr 2. Od strony południowej w odległości 1.20 m występuje fundament ogrodzenia, a od strony północnej w odległości 0.60 m chodnik z płytki betonowej. Wiek ok. 100 lat, wysokość 20 m, średnica korony 12 m. Statyka drzewa lekko zachwiana w wyniku ubytków wgłębnych i dziupli. Korona lekko asymetryczna, rozbudowana w kierunku północnym, wysoko osadzona do 1/3 wysokości drzewa, zniekształcona na skutek konkurencji świetnej drzewa nr 4. Defoliacja aparatu asymilacyjnego do 10%. W koronie występują pojedyncze martwe gałęzie. Na pniu drzewa od strony północnej i zachodniej na wysokości 3.60-5.30 m występują ubytki wgłębne o szerokości przec. 0.20 m, przechodzące w dziuplę do wewnętrznej części pnia drzewa z rozbudowaną tkanką przyraną kallus, oraz na wysokości 5.30-6.00 m o szerokości przec. 0.15 m z wypróchnieniem pnia do 70% powierzchni przekroju (Fot.6). Korona drzewa częściowo podparta jest o sąsiedniego dęba nr 4.

Fot.5. Nr 3-lipa drobnolistna

Stan biologiczny drzewa oraz techniczny pnia, nie stwarza w chwili obecnej rzeczywistego zagrożenia upadkiem podczas typowych warunków atmosferycznych występujących na tym terenie. Drzewo nie wymaga w chwili obecnej zabiegów chirurgicznych.

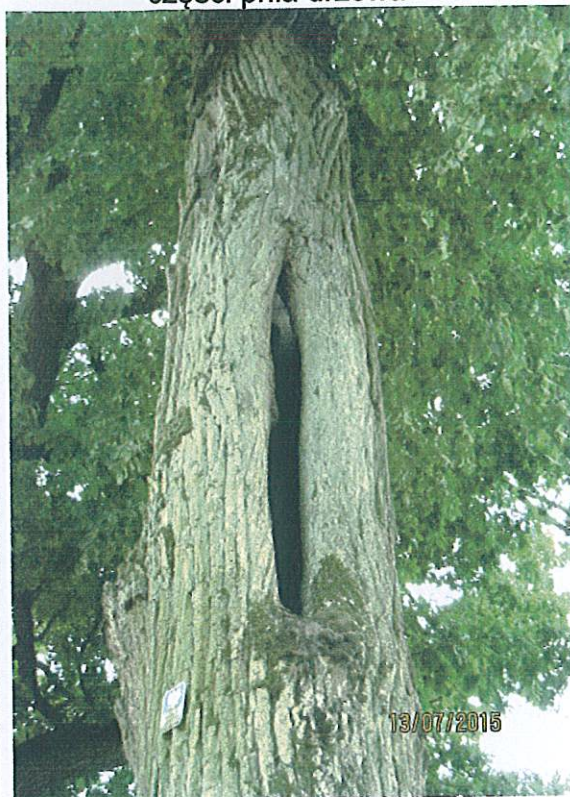
Fot.6. Nr 3-dziupla z wypróchnieniem wew. części pnia drzewa

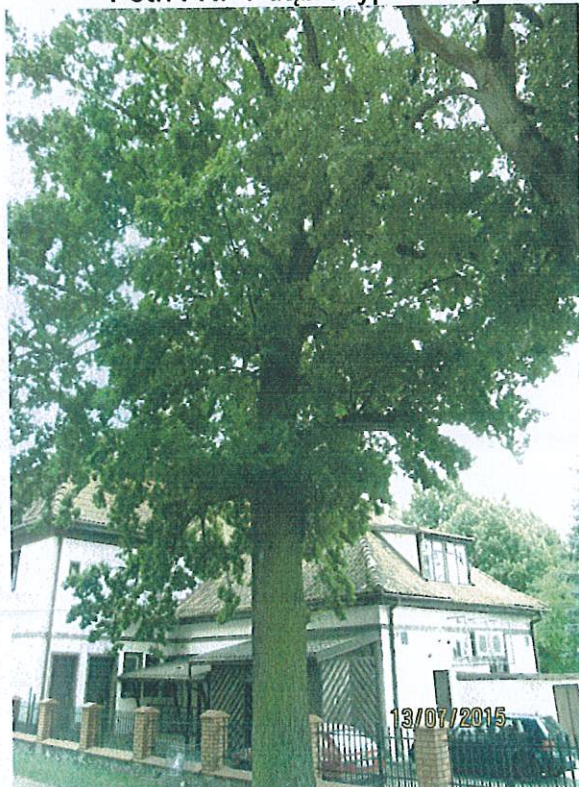
4. Dąb szypułkowy (*Quercus robur*) $d_{1.3} - 283$ cm (Fot.7). Drzewo w odległości 6.50 m od nr 3. Od strony południowej w odległości 1.20 m od pnia drzewa

występuje fundament ogrodzenia, a od strony północnej w odległości 0.60 m chodnik z płytki betonowej. Wiek ok. 100 lat, wysokość 21 m, średnica korony 14 m. Statyka drzewa lekko zachwiana w kierunku południowym z uwagi na nadmiernie rozbudowaną koronę w kierunku światła. Korona lekko asymetryczna, rozbudowana w kierunku południowym, szeroka, nisko osadzona do 3/5 wysokości drzewa. Defoliacja aparatu asymilacyjnego do 20% w wierzchołkowej i środkowej części korony. Pień bez wad, ubytków powierzchniowych i wgłębnych. Od strony południowej na wysokości 4 m występuje martwy tylec po usuniętym konarze o średnicy 0.40 m z odpadającą korą (Fot.8).

Fot.7. Nr 4-dąb szypułkowy

1. Wykonać cięcia sanitarne w koronie drzewa usuwając martwe konary i gałęzie.
2. Usunąć martwy tylec po skróconym konarze.
3. Skrócić od strony południowej oraz południowo-wschodniej dolne konary maksymalnie o 2.5 m w celu poprawienia statyki drzewa, nadając symetryczny kształt korony.

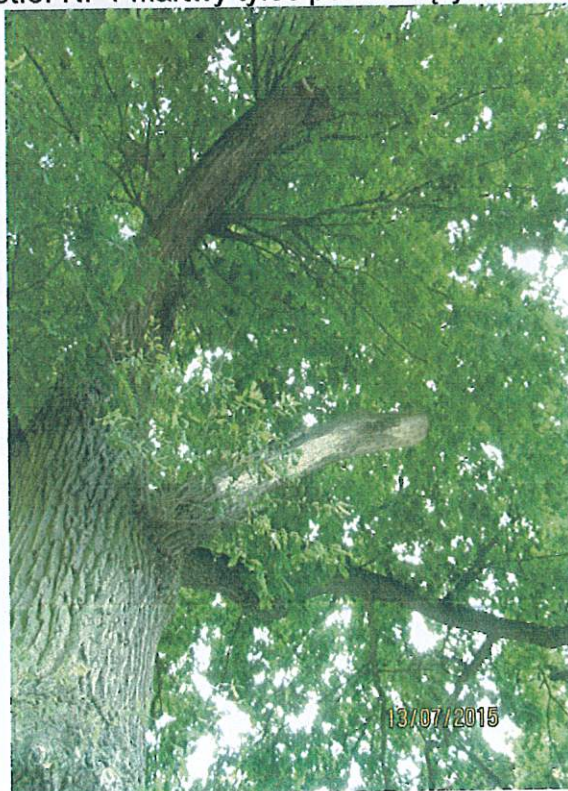
Fot.8. Nr 4-martwy tylec po usuniętych konarze

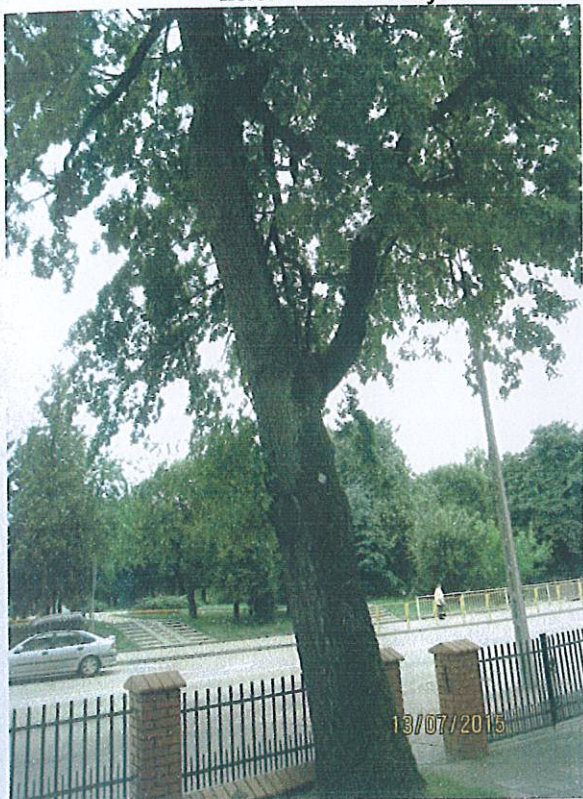
5. Dąb szypułkowy (*Quercus robur*) $d_{1.3}$ – 269 cm (Fot.9). Od strony wschodniej w odległości 0.05 m od pnia drzewa występuje fundament ogrodzenia, od strony południowej w odległości 0.40 m oraz od strony zachodniej w odległości 0.50 m chodnik z płytki betonowej (Fot.12). System korzeniowy drzewa zabudowany w 70%. Wiek ok. 100 lat, wysokość 19 m, średnica korony 12 m. Statyka drzewa lekko zachwiana w kierunku wschodnim z uwagi na nadmiernie rozbudowaną koronę w kierunku światła. Korona asymetryczna, rozbudowana w kierunku pochylenia (ulicy Wojska Polskiego), nisko osadzona do 1/3 wysokości drzewa. Defoliacja aparatu asymilacyjnego do 30% w wierzchołkowej i środkowej części korony. Na pniu drzewa do podstawy korony występują liczne blizny po usuniętych konarach z infekcją grzybów patogenicznych, zgnilizną twardą oraz miękką. W miejscach po usuniętych konarach występują pojedyncze pędy odroślowe. W wierzchołkowej i środkowej części korony występują 2 tylce po obłamanym konarze o średnicy 0.30-0.40 m w wyniku oddziaływania czynników abiotycznych (Fot.10).

Fot.9. Nr 5-dąb szypułkowy
zachwiana statyka

1. Wykonać cięcia sanitarne w koronie drzewa usuwając martwe konary i gałęzie.
2. Usunąć 2 martwe tylce po obłamanych konarach.
3. Skrócić od strony wschodniej (ulicy) dolne gałęzie maksymalnie o 2.5 m w celu poprawienia statyki drzewa, oraz kształtu korony.
4. Wykonać wiązanie elastyczne linowe stalowe w koronie na wysokości 4 m powyżej rozwidlenia łącząc konar od strony południowej drzewa.
5. Rozebrać od strony południowej drzewa chodnik betonowy wokół pnia drzewa wraz z podbudową w odległości 1.30 m.
6. Wykonać wypełnienie warstwą urodzajną ziemi organicznej.

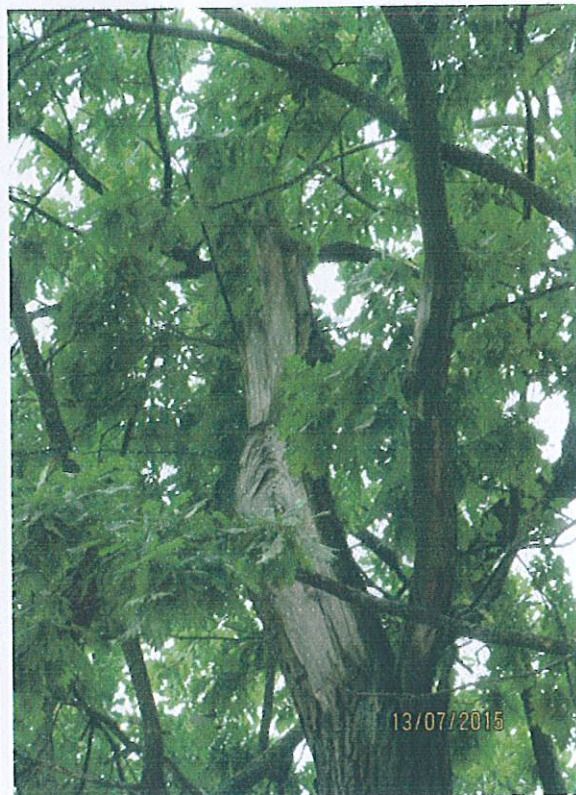
Fot.10. Nr 5-martwe tylce w koronie

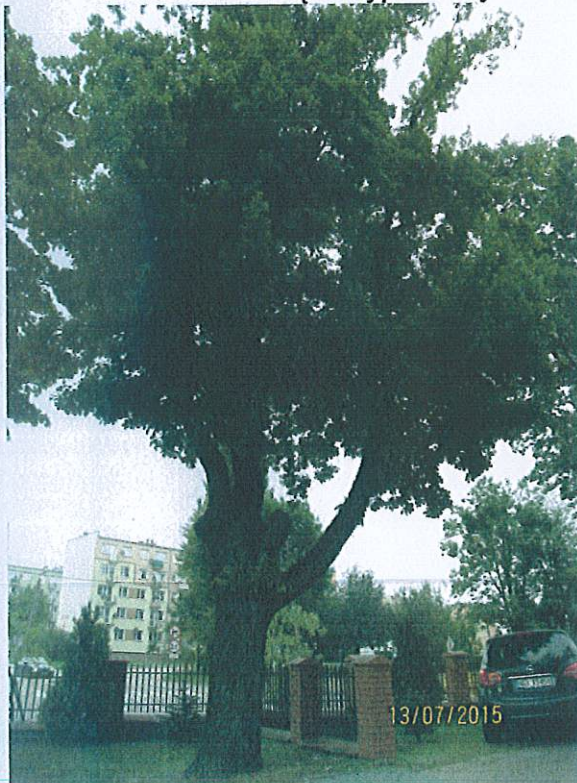
6. Dąb szypułkowy (*Quercus robur*) $d_{1,3}$ – 244 cm (Fot.11). Od strony południowej w odległości 0.40-0.70 m od pnia drzewa występuje podjazd betonowy oraz od strony wschodniej fundament ogrodzenia w odległości 1.20 m. System korzeniowy drzewa zabudowany w 50%. Wiek ok. 100 lat, wysokość 21 m, średnica korony 10 m. Statyka drzewa lekko zachwiana w kierunku wschodnim. Korona 3 przewodnikowa o rozwidleniu pnia na wysokości 2.30-3.50 m. W rozwidleniu od strony południowej występuje 1 martwy tylec po usuniętym konarze z infekcją grzybów patogenicznych i zgnilizną miękką oraz blizny po usuniętych konarach o średnicy od 0.05-0.30 m. Defoliacja aparatu asymilacyjnego do 20% w wierzchołkowej i środkowej części korony. Pień drzewa bez ubytków powierzchniowych i wgłębnych.

Fot.11. Nr 6-dąb szypułkowy

1. Wykonać cięcia sanitarne w koronie drzewa usuwając martwe konary i gałęzie.
2. Usunąć 1 martwy tylec po obciętych konarze.
3. Wykonać wiązanie elastyczne linowe stalowe w koronie na wysokości 6 m powyżej rozwidlenia łącząc konar od strony wschodniej drzewa.

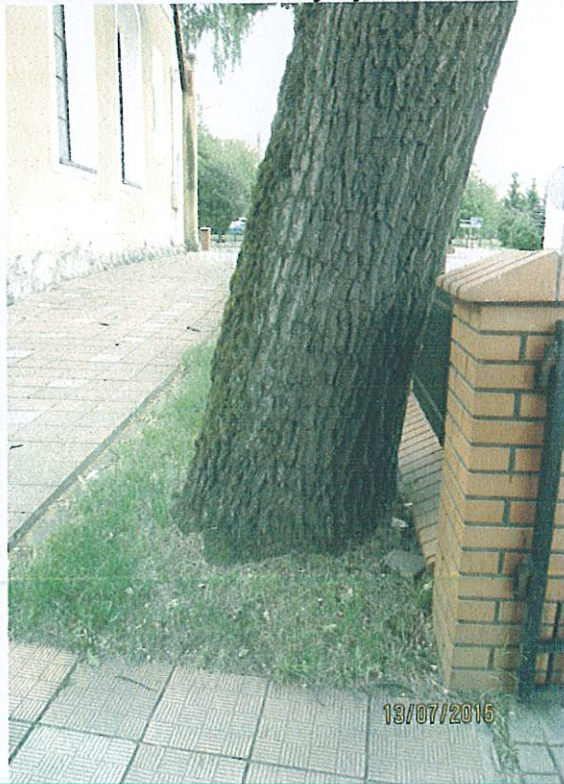
również wykonane w latach ubiegłych (ok. 20 lat temu) cięcia polegające na usunięciu dolnych konarów w koronach drzew, doprowadziły do występowania ubytków wgłębnych a w konsekwencji w wyniku upływu czasu do wypróchnień a w pojedynczych przypadkach dziupli. Intensywnie rozwijająca się tkanka przyranna kalus przyczynia się do zablizniania ran jak również wpływa dodatnio na statykę drzew. W przypadku dębów zaobserwowano defoliację aparatów asymilacyjnych nawet do 30% w częściach wierzchołkowych i środkowych koron drzew. Przyczyną powyższego zjawiska jest powstały „konflikt” pomiędzy techniką (tworami człowieka) i przyrodą (drzewami). Na etapie budowy zarówno parkanu, jak również wykonania ciągów pieszych i podjazdów z kostki betonowej typu „polbruk” nie uwzględniono realnych potrzeb fizjologicznych istniejących już drzew (Fot.2,5,12). Dotyczą one zarówno procesów oddychania jak również dostatecznego nawodnienia wodami opadowymi systemu korzeniowego. Nie można wykluczyć jednocześnie znacznej redukcji i uszkodzeń systemów korzeniowych drzew bezpośrednim sąsiedztwie wykonanych wykopów pod fundamenty ogrodzenia oraz podbudowę ciągów pieszych i podjazdów (Fot.3,12).

Fot.12. Nr 5-zabudowany system korzeniowy
