OCENA KONSERWATORSKA STANU ZACHOWANIA
ZALECENIA I PROGRAM PRAC KONSERWATORSKICH
DREWNIANEJ WIEŻY, DACHU, STOLARKI OKIENNEJ I TYNKÓW WNĘTRZA
KOŚCIOŁA PARAFIALNEGO
P.W. NIEPOKALANEGO SERCA NMP
W OKARTOWIE
/NR. REJ. A-2759/

OPRACOWANIE:
MAŁGORZATA ANDRON
dypl. konserwator dzieł sztuki

BIAŁYSTOK, SIERPIEŃ 2023

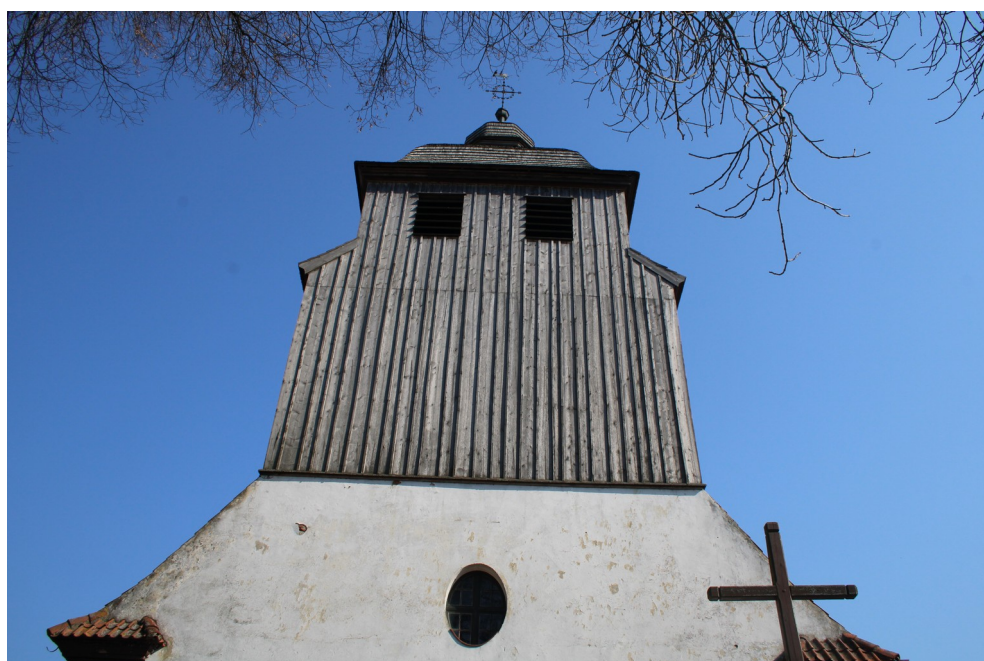
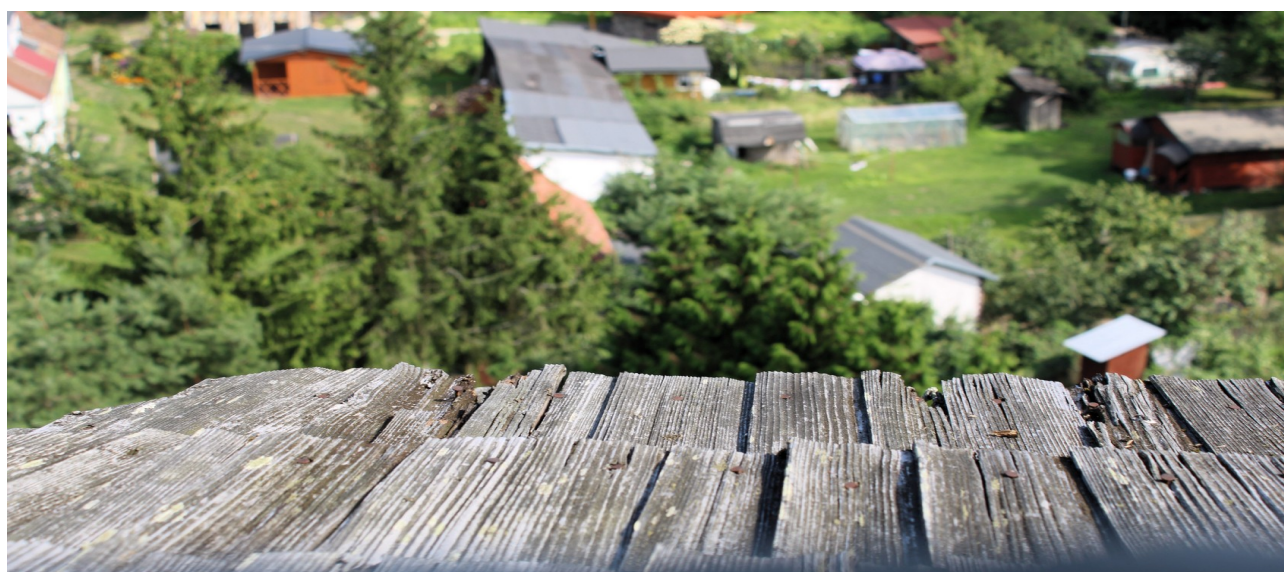
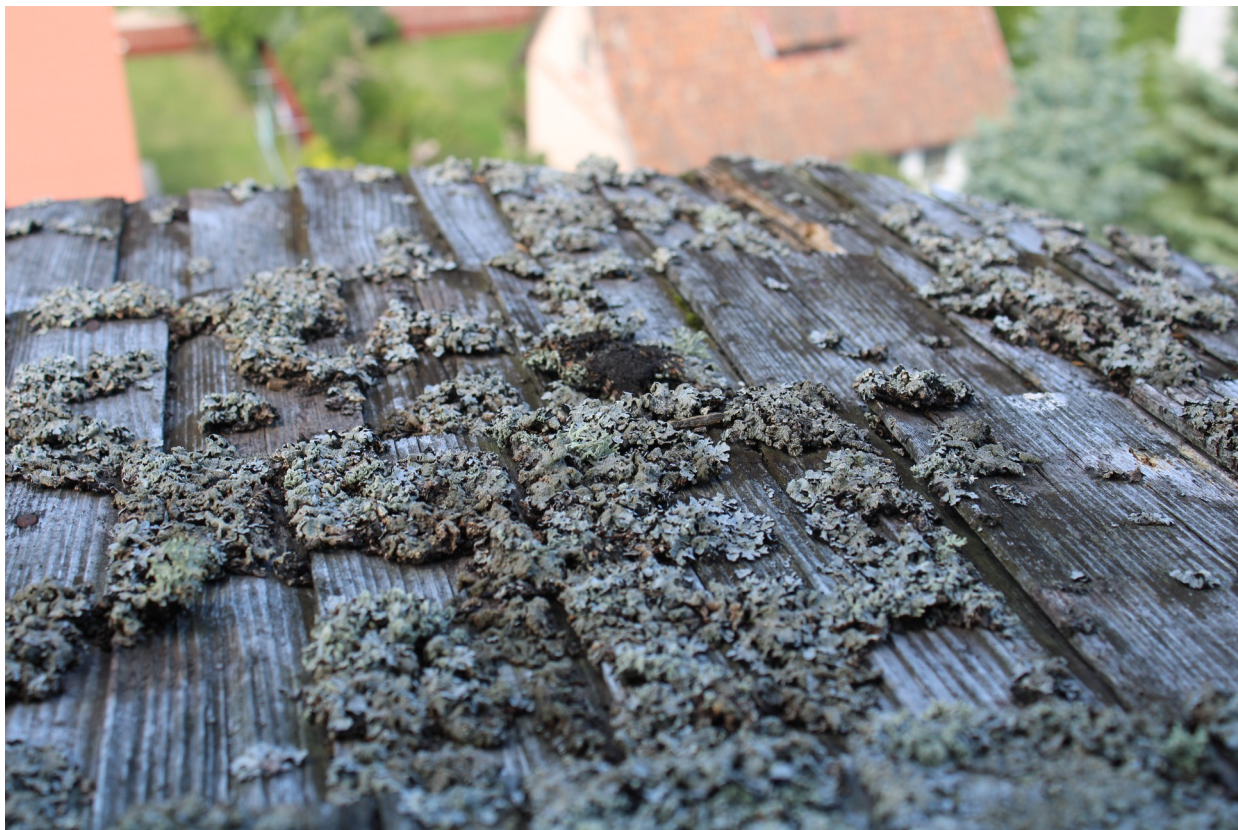
Drewniana nastawa wieży o konstrukcji szkieletowej, oszalowana pionowo na styk zolistwowaniem, na rzucie prostokąta, w górnej części przechodząca w kwadrat. Wieża nakryta dwuczęściowym hełmem o czteropółcaciowej podstawie (w profilu esowatej) o ściętych narożach przechodzącej w ośmioboczną wieżyczkę nakrytą ośmiosпадową kopułką zwieńczoną metalowym krzyżem z motywem gwiazdy betlejemskiej. W górnej części ścian wieży po dwa prostokątne otwory okienne wypełnione drewnianymi żaluzjami. Hełm i boczne daszki wieży przekryte gontem. Na początku lat 80-tych XX w przeprowadzono remont wieży wymieniając oszalowanie i gont. Obecnie stan konstrukcji i oszalowania jest dobry. Szalunek wymaga drobnych napraw olistwowania oraz impregnacji. Poszycie z gontu pokryte jest miejscowo grubą warstwą porostów, mchów i zielenic. Gonty wymagają częściowej wymiany z powodu postępującej korozji i rozszczepiania się.

OKARTOWO, KOŚCIÓŁ P.W. NIEPOKALANEGO SERCA NMP. WIEŻA KOŚCIOŁA, GONTY BOCZNYCH DASZKÓW

Gonty dachowe oczyścić od strony zewnętrznej z zielenic, porostów i mchów myjką ciśnieniową i zaimpregnować. Można w tym celu zastosować Altaxin w odpowiedniej kolorystyce. Uszkodzone (również w trakcie robót remontowych) gonty uzupełnić nowymi, najlepiej łupanymi z drewna modrzewiowego lub jodłowego. Od strony wewnętrznej (poddasza) gonty zaimpregnować Hylstopem. W trakcie czyszczenia drewna wodą pod ciśnieniem, zabezpieczyć elementy stropu na poddaszu wieży oraz szalunek przed zamoczeniem np. folią.

Oszalowanie oczyścić (przedmuchać sprężonym powietrzem). Uszkodzone listwy wymienić na nowe, uprzednio impregnowane. Całość oszalowania impregnować Altaxinem. Podobnie postąpić z gzymsami podokapowymi – oczyścić, przetrzeć papierem ściernym, impregnować. Impregnację powtarzać co 8 lat

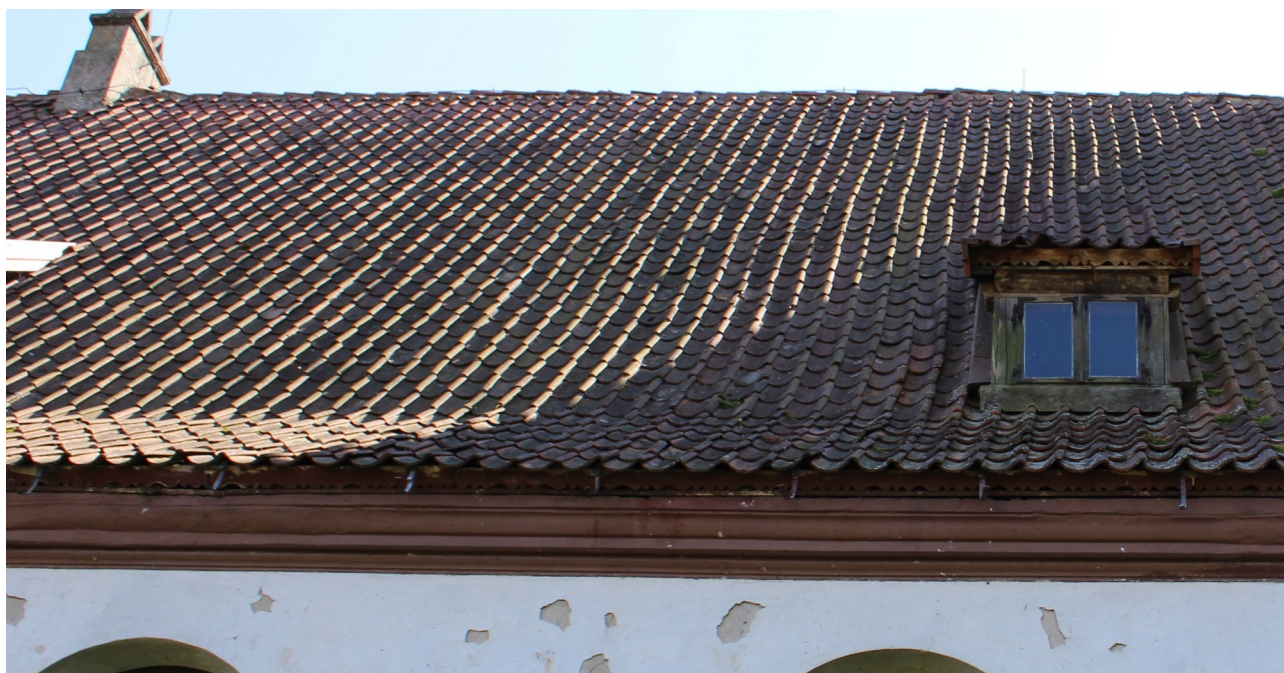
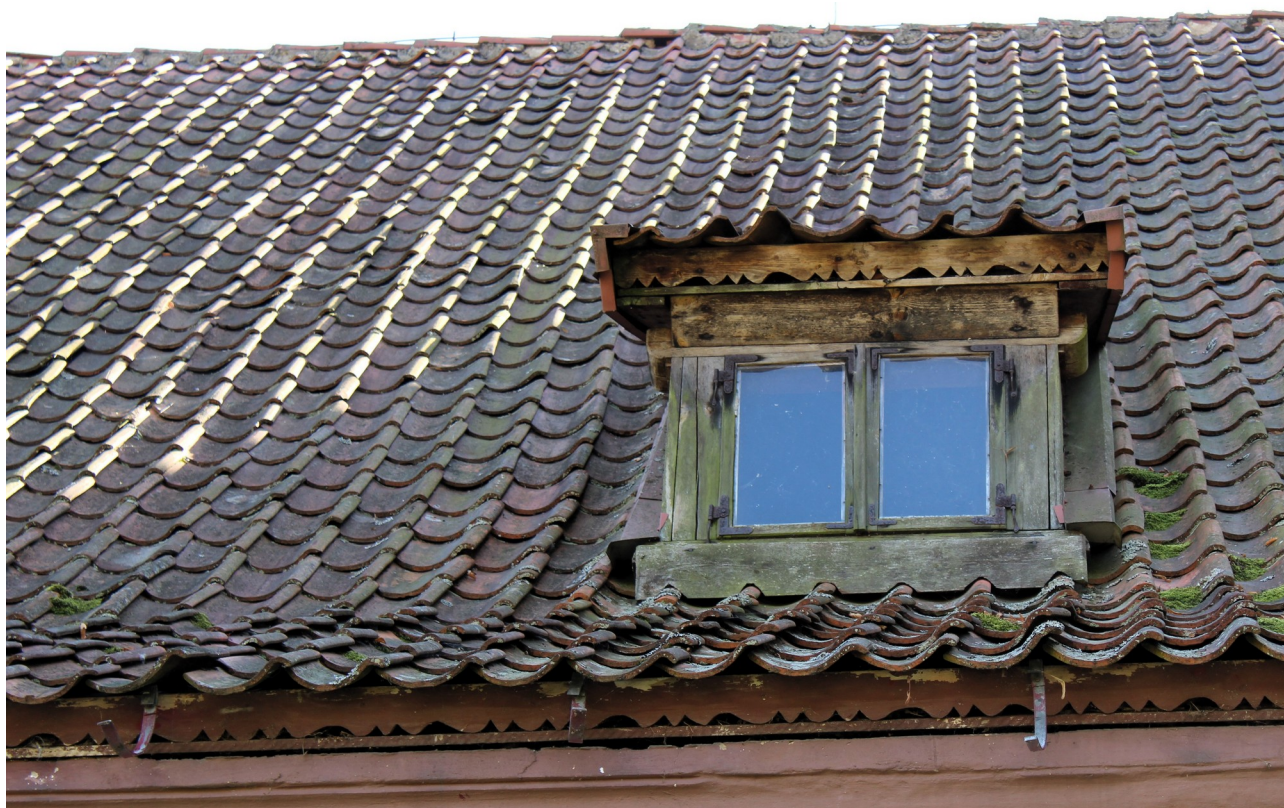
Na początku lat 80-tych XX w przeprowadzono remont dachu przekładając m.in. dachówkę – starą dachówkę przed ponownym montażem oczyszczano z porostów i brudu stalowymi szczotkami co prawdopodobnie spowodowało powierzchniowe uszkodzenie czerepu, osłabiając tym samym własności wytrzymałościowe ceramiki. Wskazana jest zatem wymiana poszycia dachowego.

Obecnie dachówki połaci północnej pokryte są mchem i porostami.

Oględziny dachu prowadzono z zewnątrz obiektu i stwierdzono niepokojące, silniejsze niż na połaci południowej załamanie na linii dostawienia przypustnic oraz widoczne przemieszczania dachówek połaci północnej. Ze względu na niemożność dotarcia do tej części dachu od wewnątrz i oględzin więźby w obszarze przypustnic zaleca się wykonanie ekspertyzy mykologiczno konstrukcyjnej więźby dachowej przed wymianą dachówki.

OKARTOWO, KOŚCIÓŁ P.W. NIEPOKALANEGO SERCA NMP. DACH , POŁAĆ PÓŁNOCNA

Wykonać ekspertyzę mykologiczno konstrukcyjną więźby dachowej.
Zastosować się do zaleceń wynikających z ekspertyzy.

Po wykonaniu prac remontowych więźby wynikających z zaleceń ekspertyzy mykologiczno konstrukcyjnej, istniejące dachówki wymienić na nowe – dachówka holenderka w kolorze czerwonym.

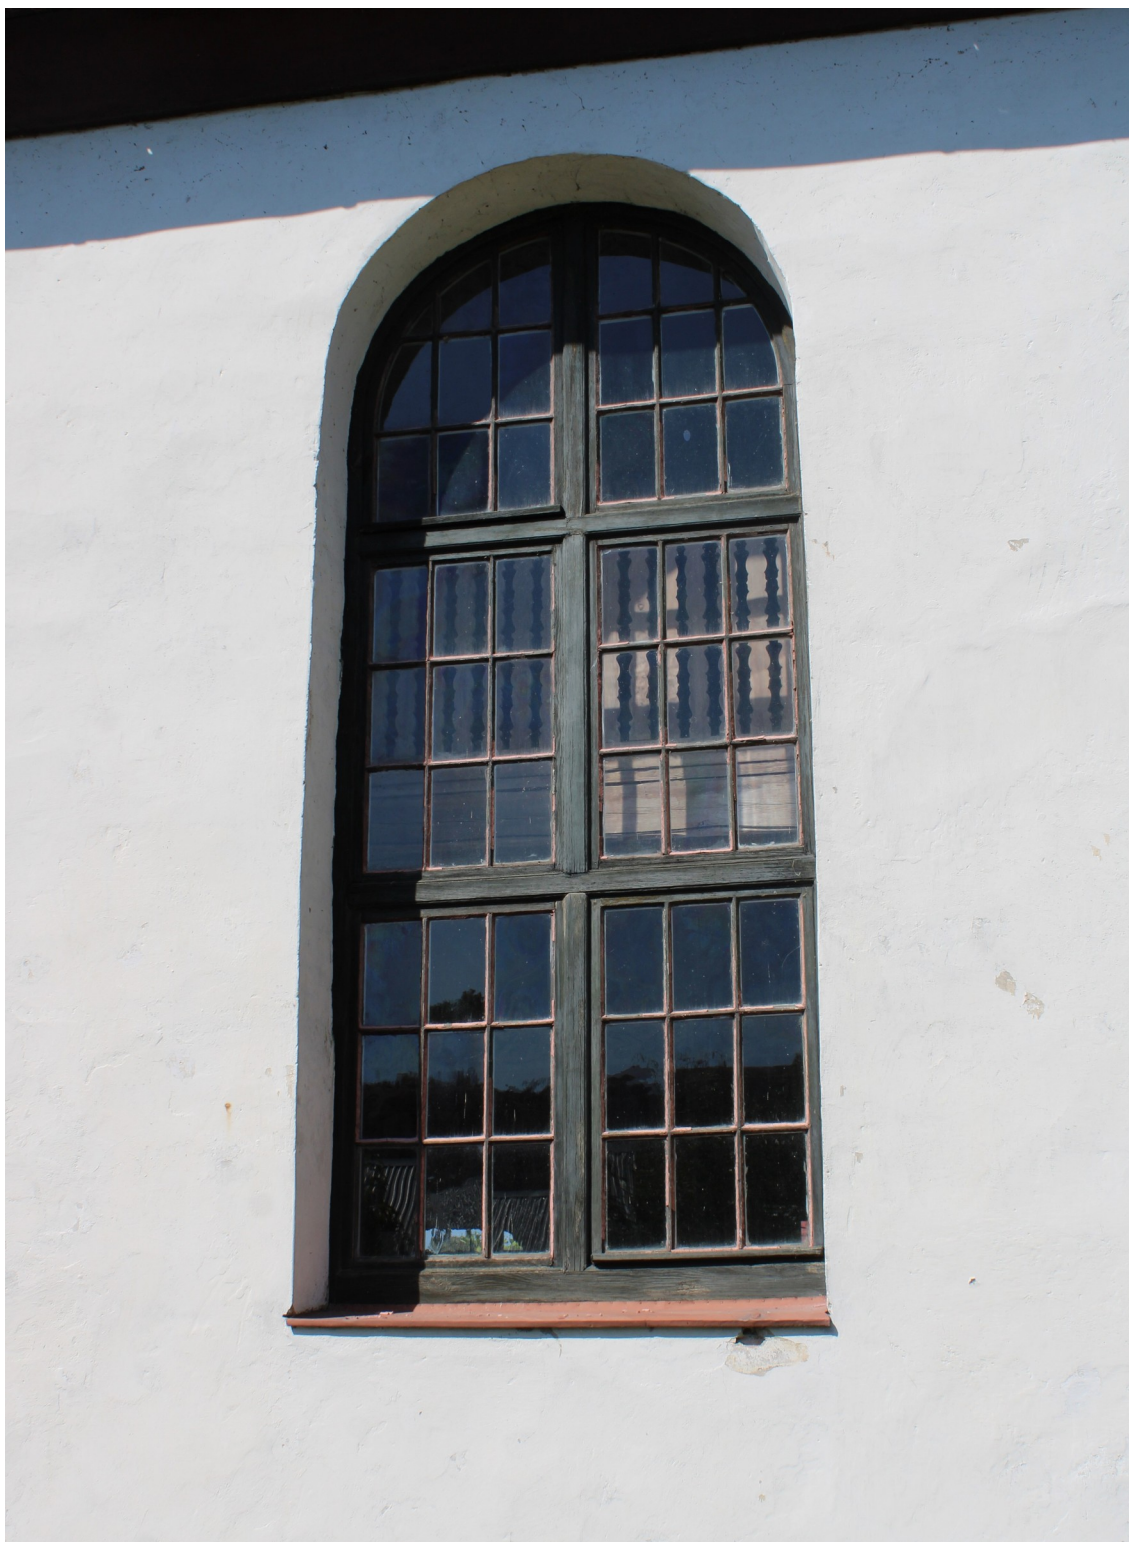
Stolarka okienna wtórna, wymieniona prawdopodobnie podczas remontu w latach 80-tych. Obecne okna są o konstrukcji krosnowej, dwudzielne, trój i dwupoziomowe, wielokwaterowe. W oknach sześciokwaterowych otwierane tylko dwie kwatery – jedna w dolnym poziomie, jedna w górnym, półokrągłym. Kwatery dzielone szprosami. Okna są miejscowo rozeschnięte, liczne ubytki kitu szklarskiego i złuszczenie powłoki ochronnej.

OKARTOWO, KOŚCIÓŁ P.W. NIEPOKALANEGO SERCA NMP. OKNO SZEŚCIOKWATEROWE

Istniejącą stolarkę okienną poddać renowacji lub wymienić na nową, drewnianą, wykonaną na wzór istniejącej. Dopuszcza się wykonanie nowych okien szklonych pakietem termoizolacyjnym pod warunkiem zachowania gabarytów ram i podziałów identycznych jak stolarki istniejącej z systemem wentylującym i drewnianymi szprosami klejonymi na szybę.

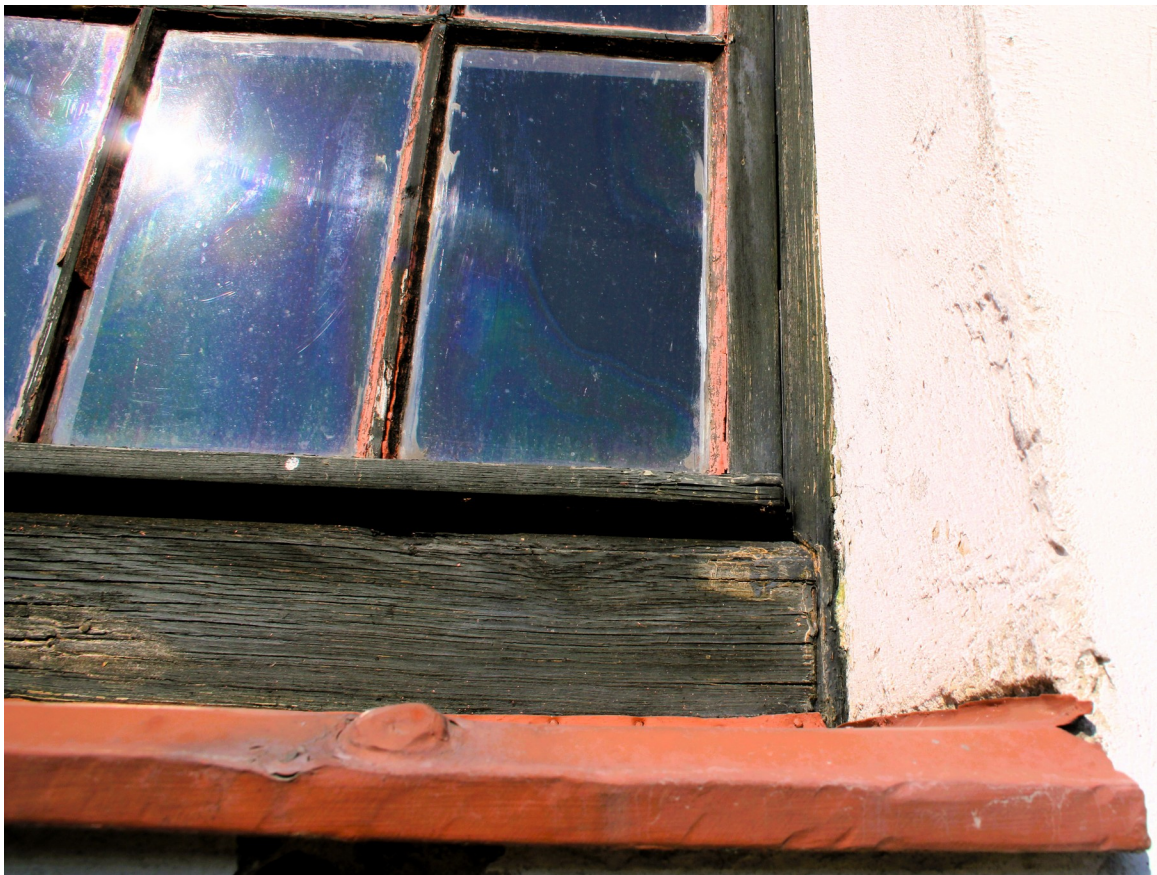
OKARTOWO, KOŚCIÓŁ P.W. NIEPOKALANEGO SERCA NMP. OKNO - DETAL

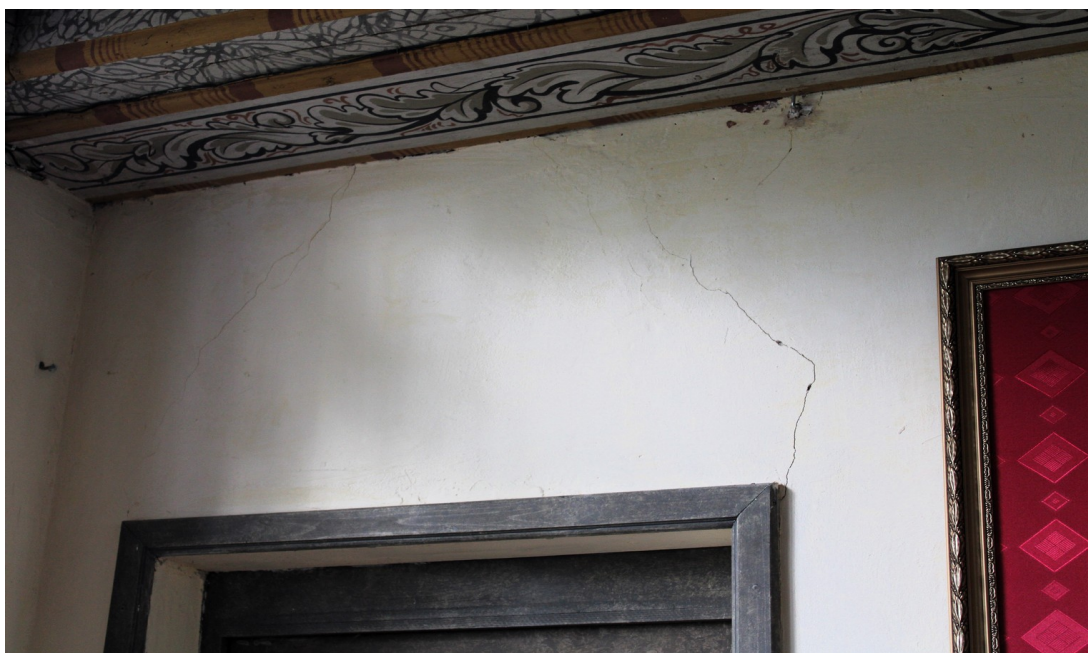
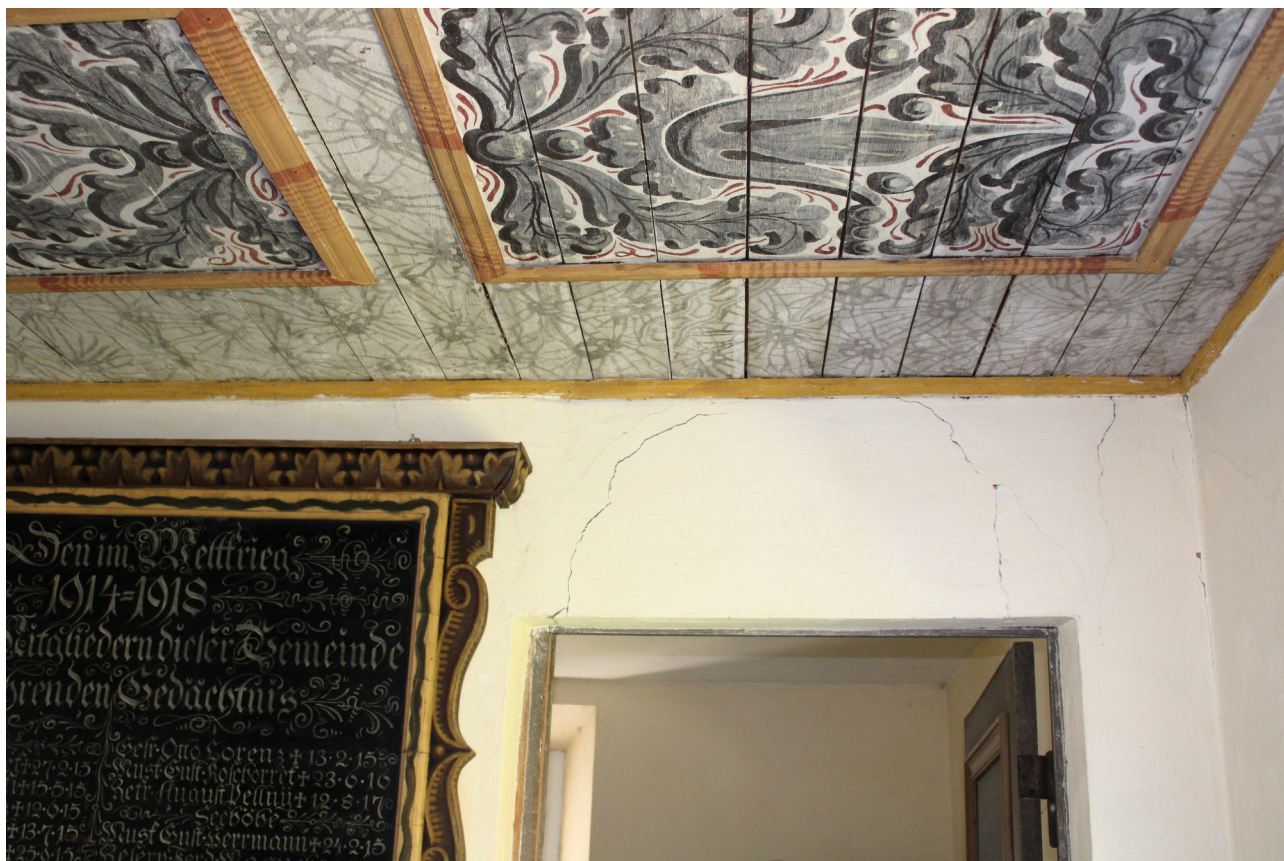
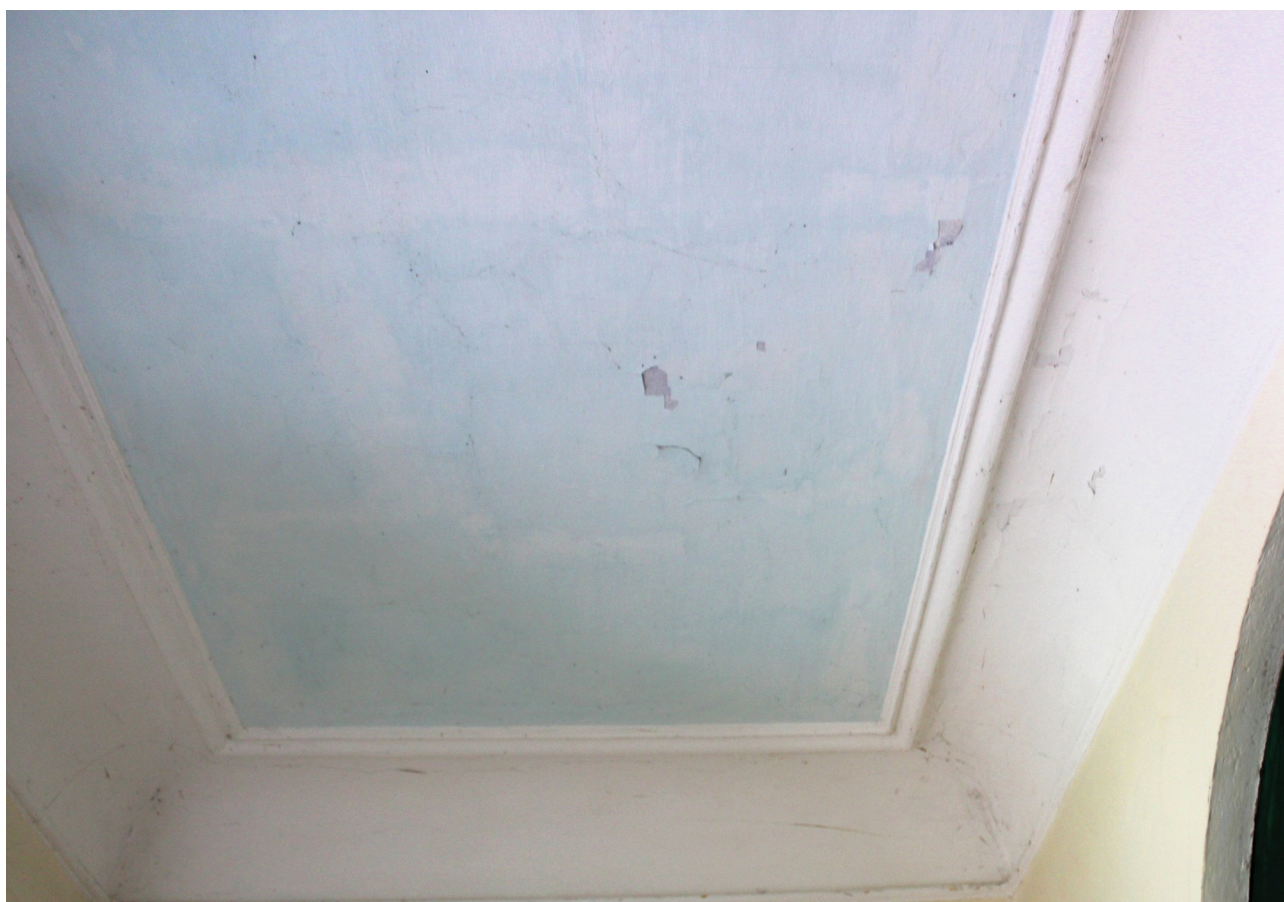
Tynki wnętrza znajdują się dość dobrym stanie jednak stwierdza się liczne pęknięcia nadproży, miejscowe złuszczenie farby i zabrudzenia

OKARTOWO, KOŚCIÓŁ P.W. NIEPOKALANEGO SERCA NMP. TYNKI WNEŹRZA

Ściany oczyścić z łuszczącej się farby, pęknięcia tynku poszerzyć, odpylić i uzupełniać mineralną masą szpachlową zgodnie z instrukcją. Po związaniu szlifować drobnym papierem ściernym. Malować farbą krzemianową w kolorze starej bieli np. Keim Optil.

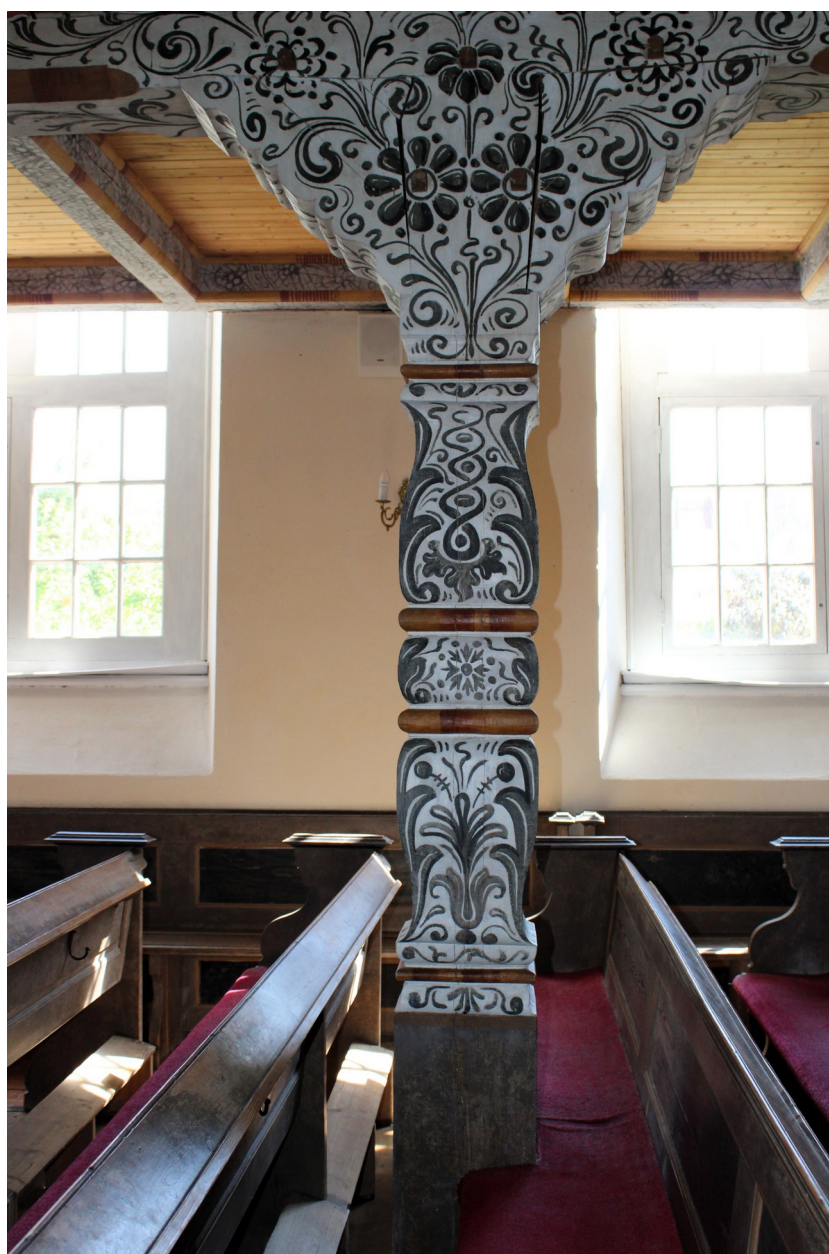
Oględziny wnętrza kościoła wykazały destrukcję podstawy słupa wspierającego empore południową. Destrukcja wskazuje, że dolna, przypodłogowa część słupa zaatakowana jest przez grzyba domowego powodującego zgniliznę brunatną prowadzącą w szybkim czasie do całkowitej utraty wytrzymałości mechanicznej drewna

OKARTOWO, KOŚCIÓŁ P.W. NIEPOKALANEGO SERCA NMP. SŁUP EMPORY POŁUDNIOWEJ

Zdemontować ławki i drewniany podest pod ławkami pod południową emporą w obszarze porażonego słupa. Ławki i deski podestu w bezpośrednim sąsiedztwie porażonego słupa poddać oględzinom pod kątem ew. porażenia biologicznego i zdezynfekować profilaktycznie poprzez opryskiwanie lub smarowanie środkiem grzybo- i owadobójczym np. Boramon C30, Hylotox Q, Antox B.

Emporę podstemplować. Wyciąć dolną część słupa (ok. 50 cm) oraz usunąć podstawę słupa. Porażone drewno zutylizować. Zachowaną, dolną część słupa zdezynfekować jak wyżej. Usunięte elementy i fragment słupa zastąpić nowymi, wykonanymi z drewna dębowego, zabezpieczone preparatem **TYTAN** lub **FOBOS M4** metodą dwukrotnego oprysku. Drewno powinno być wysezonowane o wilgotności nie większej niż 15% z możliwie najmniejszą częścią bielastą

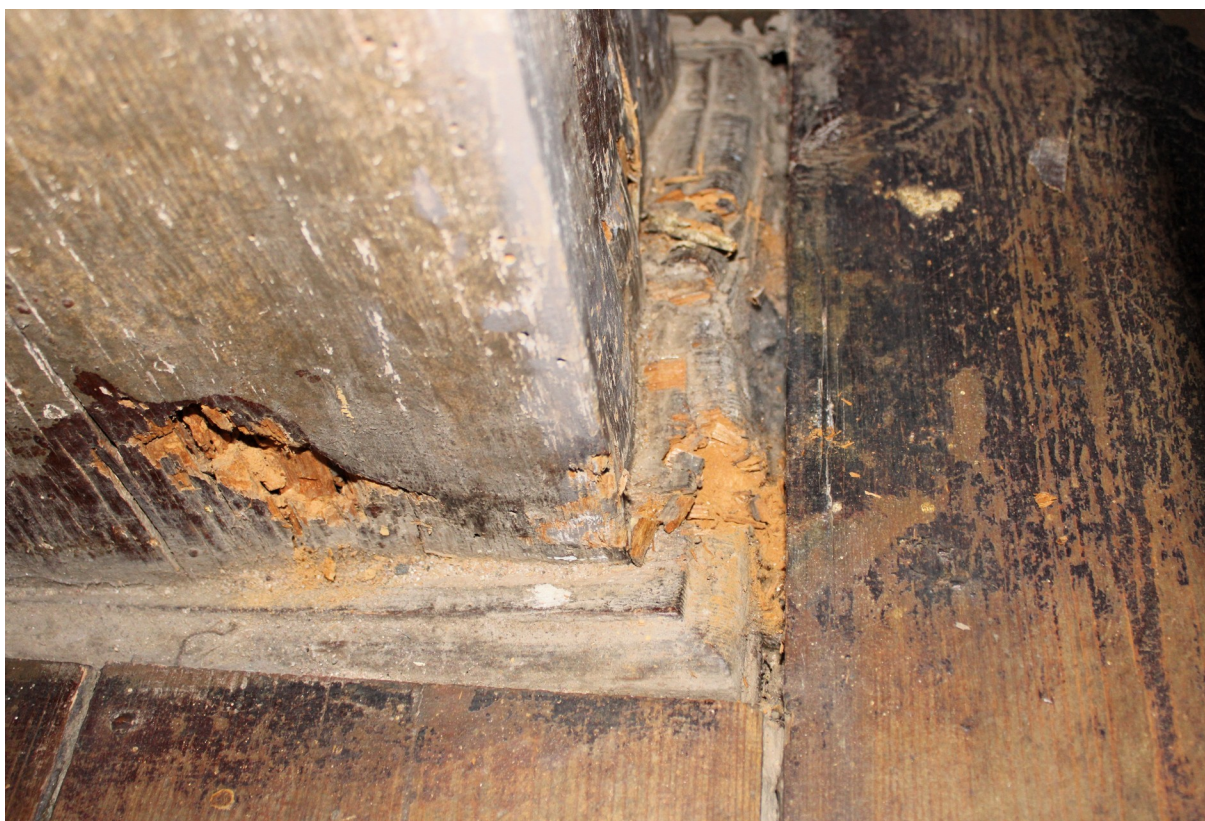
OKARTOWO, KOŚCIÓŁ P.W. NIEPOKALANEGO SERCA NMP. SŁUP EMPORY POŁUDNIOWEJ- KOROZJA BIOLOGICZNA

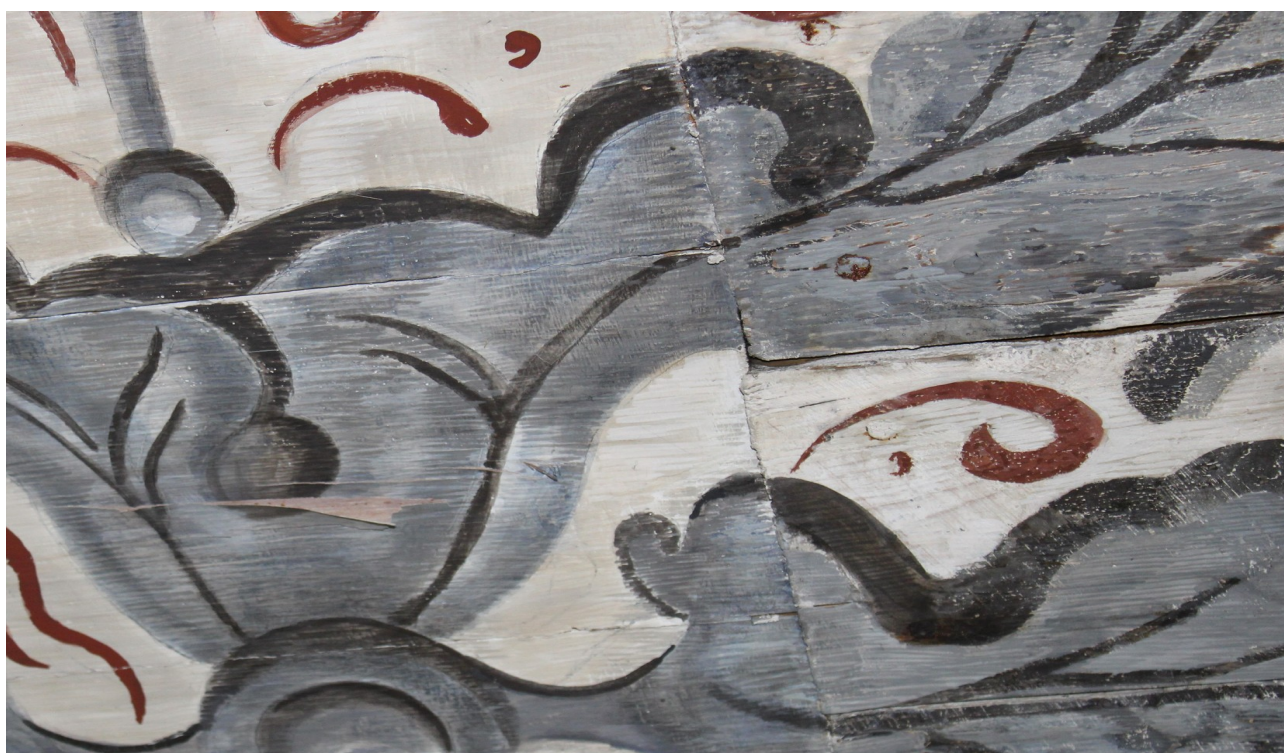
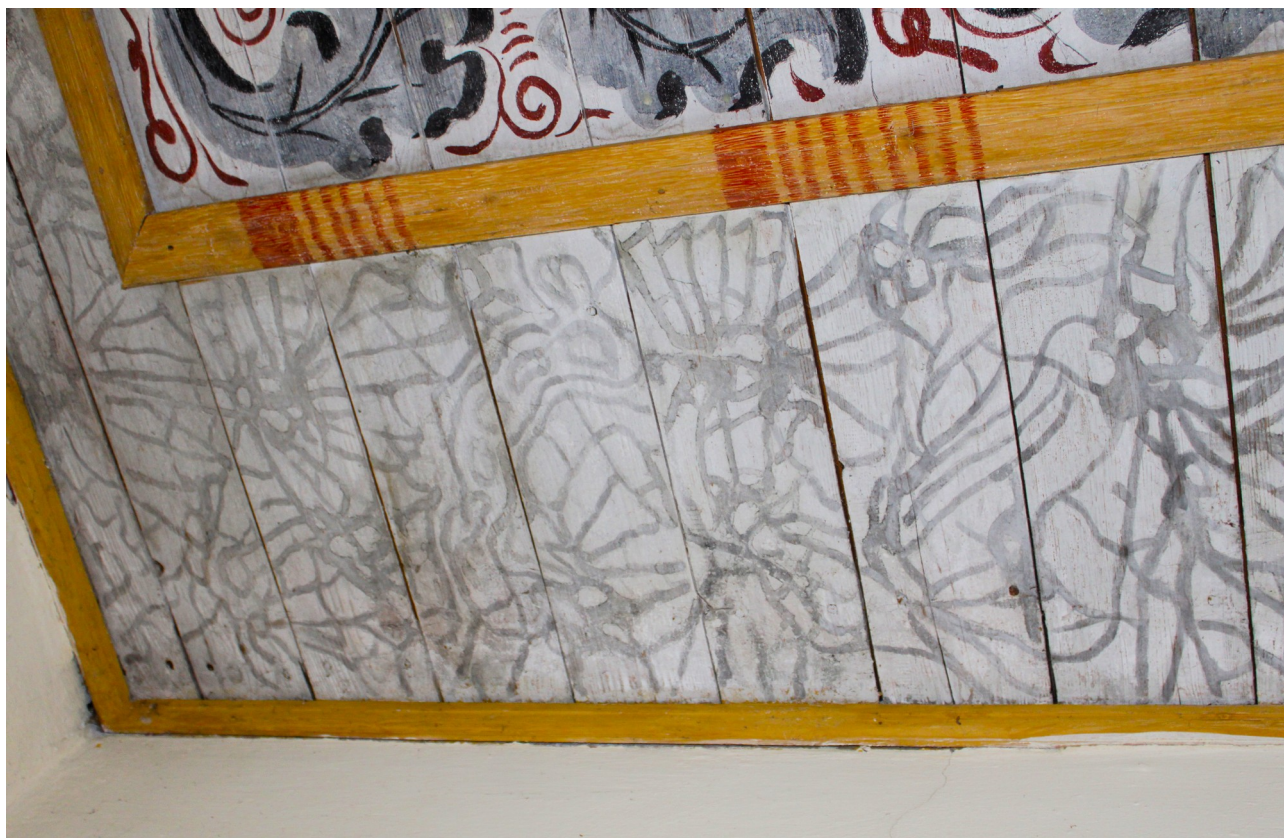
Na stropie empory północnej stwierdza się miejscowe przebarwienia polichromii i złuszczenie się powłoki malarskiej co może być wynikiem zamakania, a tym samym nieszczelności dachu.

OKARTOWO, KOŚCIÓŁ P.W. NIEPOKALANEGO SERCA NMP. POLICHROMIA STROPU EMPORY PÓŁNOCNEJ. CIEMNE ZAPLAMIENTA I ZŁUSZCZANIE SIĘ WARSTWY MALARSKIEJ

Jeśli ekspertyza mykologiczna nie wykaże porażenia biologicznego desek stropu empory północnej należy tymczasowo skonsolidować łuszczącą się polichromię stropu 3-5% roztworem Primalu lub polialkoholu winylu metodą oprysku. W przypadku stwierdzenia porażenia biologicznego konieczna będzie dezynfekcja desek stropu.
