# EKSPERTYZA

## mykologiczno - budowlana

z oceną stanu technicznego budynku kościoła  
p.w. Niepokalanego Serca NMP

**OBIEKT:** Budynek kościoła w Okartowie  
wpisany do Rejestru Zabytków pod Nr A-2759

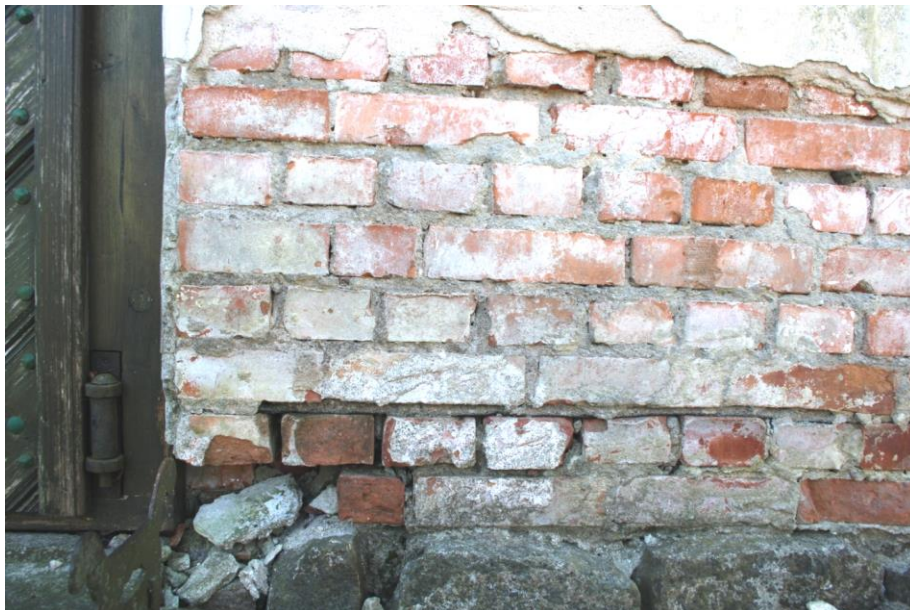
Ściany fundamentowe wykonane są z kamienia do głębokość 1,30 m i nad cokołem z cegły pełnej ceramicznej pełnej, na zaprawie wapienno - piaskowej. Na stan fundamentów bardzo niekorzystnie wpływa wilgoć stale przesiąkająca po opadach w ubytki spoinowania bloków kamiennych i cegły (Fot.3)

**Fot.3 Strefa cokolowa - brak wiązania bloków kamiennych i cegły.  
Po dwóch warstwach cegły , jest izolacja pozioma z papy.  
Pobrano PRÓBKĘ NR 6**

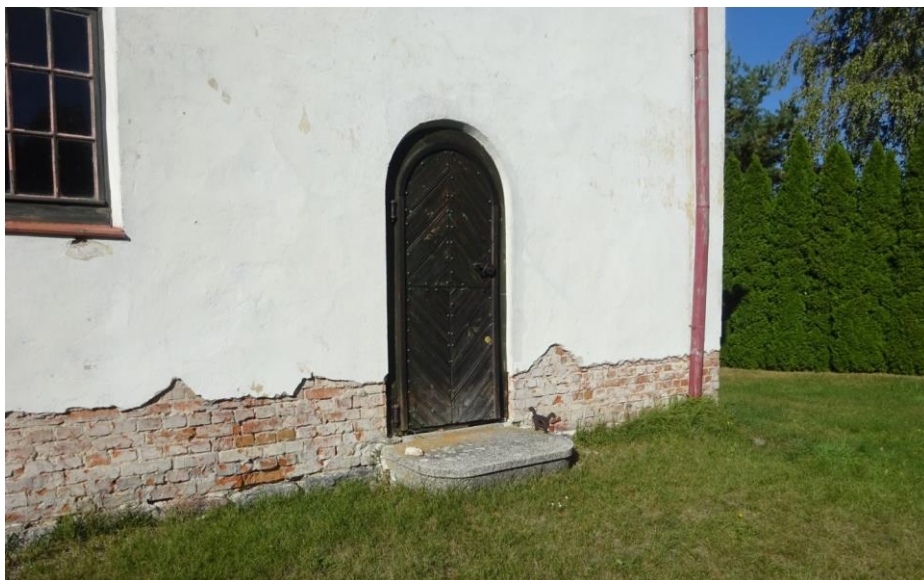
Wilgoć przyczynia się do rozwoju korozji biologicznej (grzyby , glony , mchy)  
Fundamenty nie posiadają izolacji hydrofobowej powierzchni (w tym spoin) .  
Niekorzystny wpływ na stan fundamentów i cokołów wywiera ukształtowanie  
terenu w pobliżu. Kamienne cokoły budynku zakryto nadmiarem gruntu  
z przyległego terenu. Brak też opasek ochronnych wokół obiektu (**Fot.4**).

**Fot.4 Poziom terenu na wysokości izolacji poziomej przeciwwilgociowej**

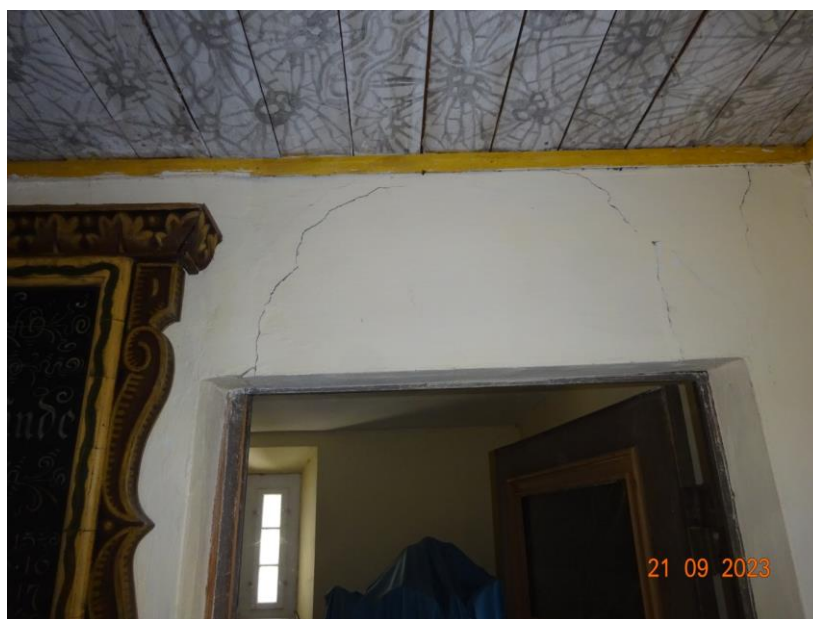
**Fot.5 Ściana wewnętrzna z uszkodzoną strefą nadprożową muru.  
Wymaga pilnej naprawy**

17. Zabezpieczyć biobójczo i jednocześnie ogniochronnie preparatem FOBOS M4 lub OGNIOCHRON. pozostawione elementy drewniane więźby dachowej
18. Dokonać „zszycia” pęknięcia muru nad drzwiami (**Fot.5**) za pomocą np. wkładek spiralnych min. 4,5 mm austenicznych np. z systemu remmers lub Brutt-Saver.

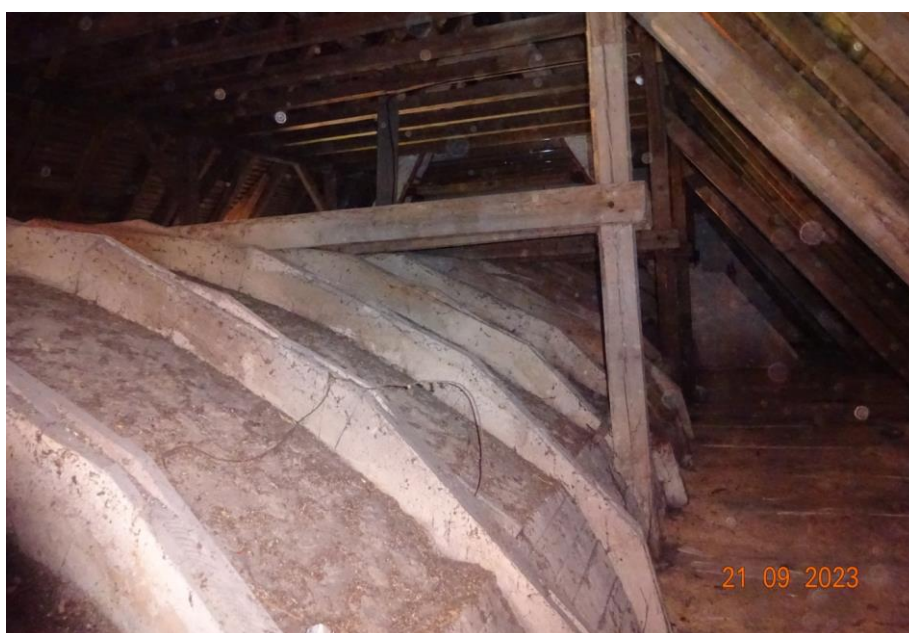
**Fot.6 Krążyny stropu kolebkowego , punktowo na krawędziach**

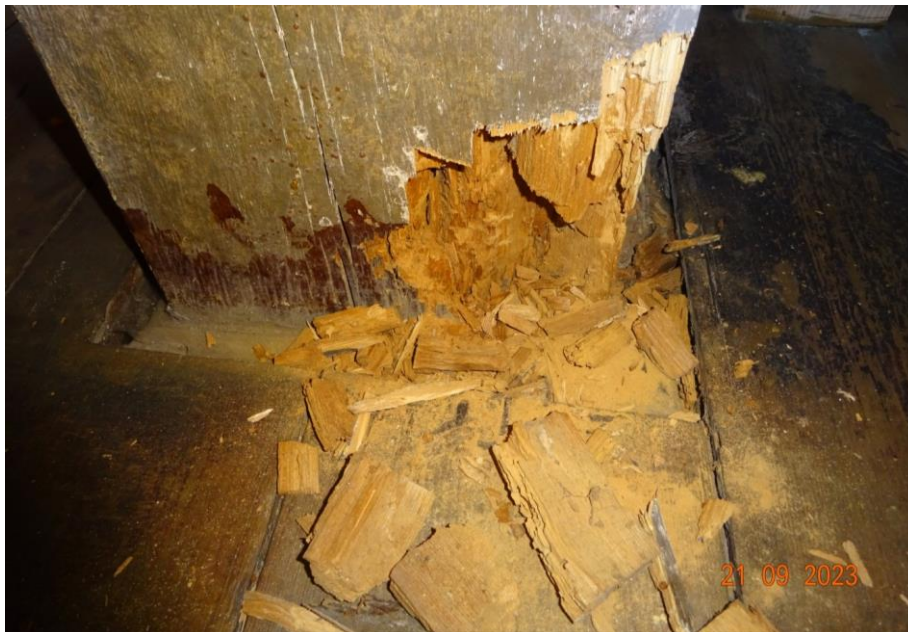
Stropy drewniane nad nawą , z uwagi na miejscowe (punktowe) porażenie przez czynniki biotyczne nie są zagrożenie utratą nośności . Belki łukowe stropu kolebkowego nad nawą główną w niewielkim stopniu porażone są owady szkodniki drewna budowlanego dwóch gatunków (Kołatek domowy i Spuszczał pospolity) Krążyny 3x32 mm , o wysokości zmiennej 10-25 cm (**Fot.6**) są ogólnie w stanie zadawalającym ,wymagają jedynie wzmocnienia impregnacji owadobójczej. Stropy empor (lewa i prawa ) belkowe w stanie ogólnie zadawalającym , jedynie dwa słupy podpierające empory są uszkodzone u podstawy przez korozję biologiczną (owady –szkodniki drewna budowlanego i grzyby) i wymagają naprawy (**Fot.7**) .

**Fot.7 Podstawa słupa podpierającego empore uszkodzona przez owady i grzyb domowy (Pobrano PRÓBKĘ NR 3)**

**PRÓBKA NR 3** pobrana z deskowania połaci (**Fot.9**), podstawy słupa empory rama podstawy konstrukcji mocującej dzwony (szt.2).

(**Fot.7**) kanały 3x 5 mm mączka drzewna z odchodami owadów. Żywych larw nie odnaleziono. Podobne objawy w podstawie dzwonów.

13. Po wykonaniu odpowiednich lewarowań i stemplowań zabezpieczających strop empory przed utratą stateczności, wyciąć zniszczony przez korozję biologiczną fragment podstawy słupa (2 słupy) i wykonać podbicie (uzupełnienie ubytku) za pomocą nowej podwaliny z drewna dębowego. (może być z 2-ch elementów, wówczas podcięcie do ½ szerokości słupa i po założeniu podwaliny ,założenie ½ po przeciwnej stronie).

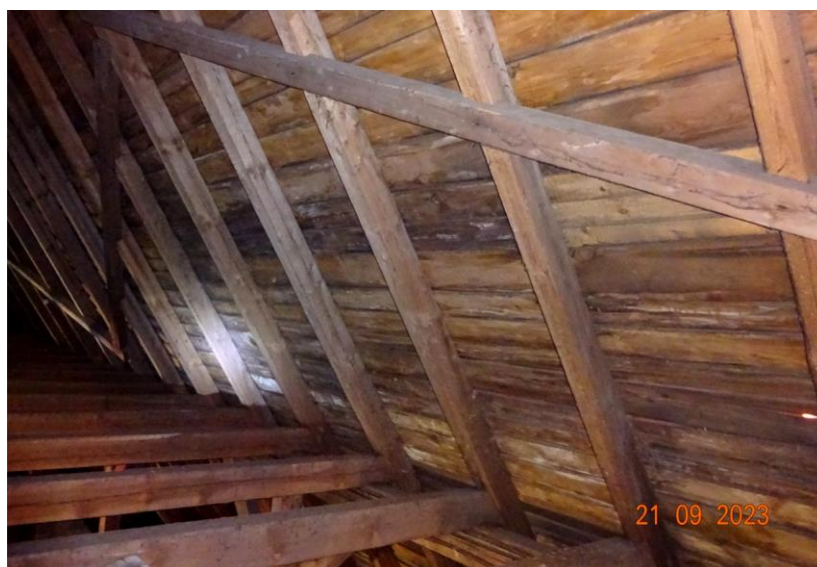
**Fot.8 Więźba dachowa po stronie północnej dachu. Widoczne różowe i białe naloty grzybów.Pobrano PRÓBKĘ NR 2**

Oprócz tego odnaleziono pomarańczowe i różowe naloty grzybni (płożące się po deskach połaci północnej) **Fot.8** – gdzie pobrano PRÓBKĘ NR 2 .

pobrana z deskowania połaci dachowej (**Fot.8**) jest też na krokwiach i łatach. Charakteryzuje się ona żółto kremowa, puszysta grzybnia zbudowana z splecionych strzępek o  $\varnothing$  do  $6\mu$ , rozwijająca się pasmami wzdłuż włókien drewna, owocnik cienki i skórzasty o średni. 4 cm

Rozpoznanie: Grzyb **POWŁOCZNIK GŁADKI** (*Corticium laeve*) zaliczany do **III Grupy** agresywności i destrukcji drewna budowlanego (mniej niszczący strukturę materiału, czyli powierzchniowo).

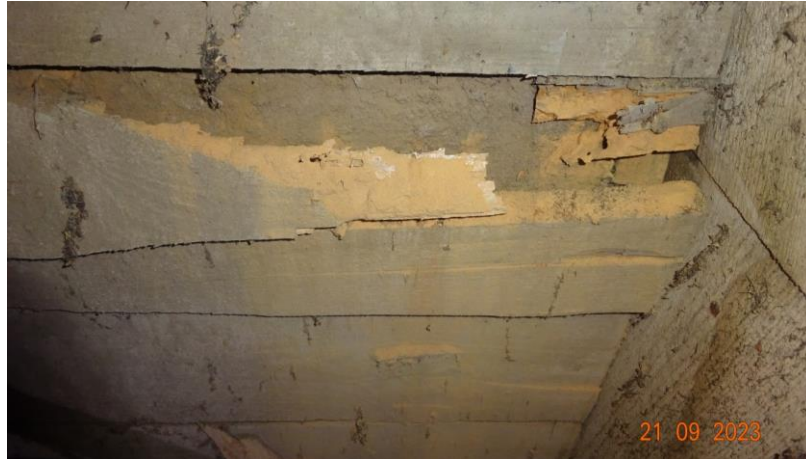
**Fot.9 Deskowanie połaci uszkodzone przez Spuszcza pospolitego (*Hylotrupes bajulus*) PRÓBKA NR 3**

Rozpoznanie: miejsca żerowania owada pod nazwą **SPUSZCZEL POSPOLITY** (*Hylotrupes bajulus*), który zaliczany jest do **I grupy groźnych niszczycieli** drewna budowlanego. Owad ten powoduje całkowite zniszczenie drewna konstrukcyjnego w krótkim okresie czasu.

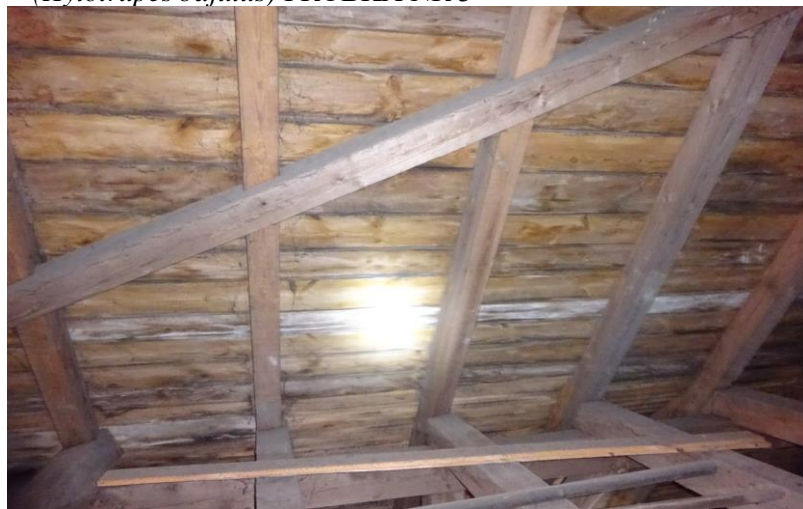
**Fot.10 Miejsce lokalnych zacieków .Z deskowania pobrano PRÓBKĘ NR 1 .Deskowanie do wymiany**

Na deskowaniu połaci dachowej – głównie po stronie północnej natrafiono na białą grzybnie i cienki sznury do 1 mm średnicy. Drewno desek sąsiednie łaty –są w stanie rozkładu po ataku Grzyba domowego białego (*Poria vaporaria*) **Fot.10** ,gdzie pobrano PRÓBKĘ NR 1 do dalszych badań .

pobrana z deskowania połaci dachowej po stronie północnej obiektu (**Fot.10**), Posiada ona białe watowate naloty grzybni zbudowane ze strzępek o średn.  $6\mu$ , są też sznury koloru białego o średnicy 1 mm, okrągłe i elastyczne. Podobne objawy odnaleziono w podstawie dwóch słupów empory.

Rozpoznanie: **GRZYB DOMOWY BIAŁY** (*Poria vaporaria*) w stanie aktywnego rozwoju. (w słupach empory – w stanie zahamowanego rozwoju). Grzyb zaliczany jest do **I grupy** agresywności, ponieważ posiada dużą siłę niszczenia konstrukcji budowlanych.

6. Usunąć fragmenty deskowania połaci północnej wraz z łatami porażone przez grzyby domowe ( ok. 40 % powierzchni dachu ) .
7. Pozostawione dachówki na połaciach pozostawionych bez zmian należy oczyścić z glonów, mchów i porostów.

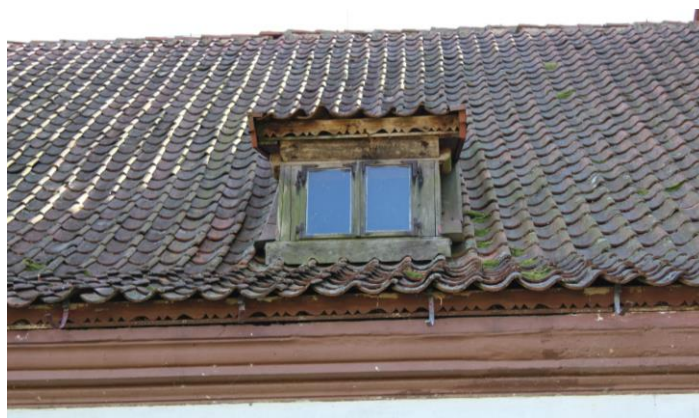
Wykonane z dachówki ceramicznej . W kilku miejscach uszkodzona dachówka wymaga wymiany (ptrz **Fot.11**) .Spowodowało to przenikanie wód deszczowych na elementy konstrukcyjne więźby rozwój korozji biologicznej.

**Fot.11 Zapadnięta połać dachowa po stronie północnej ,Brak rynny. Uszkodzone pojedyncze dachówki .Uszkodzona rama okna**

5. Zdemontować uszkodzone pokrycie po stronie północnej. Na całości budynku wykonać przegląd połaci, a uszkodzone pojedyncze dachówki wymienić na nowe.

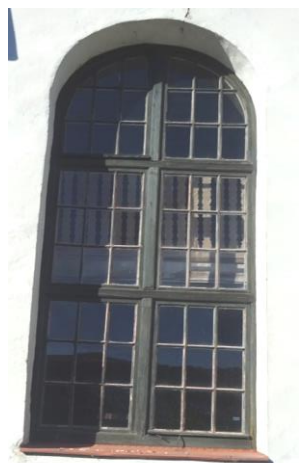
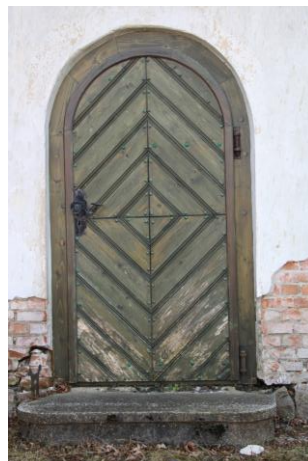
Drewniana stolarka okienna, wielokrotnie malowane ,ostatnio w kolorze (Fot.12). Uszkodzenia ram. Na drewnianych ramach i okapnikach liczne ogniska Grzyba rozkładu pleśniowego( z rodziny *Aspergillus Niger*). Wymaga poprawienia okitowania i ponownego malowania po odkażeniu. Okno lukarny (Fot.11) w złym stanie technicznym - do wymiany na nowe. Drzwiwi zewnętrzne wymagają wymalowania konserwacyjnego .

**Fot.12 Uszkodzone malowanie drzwi zewnętrznych**

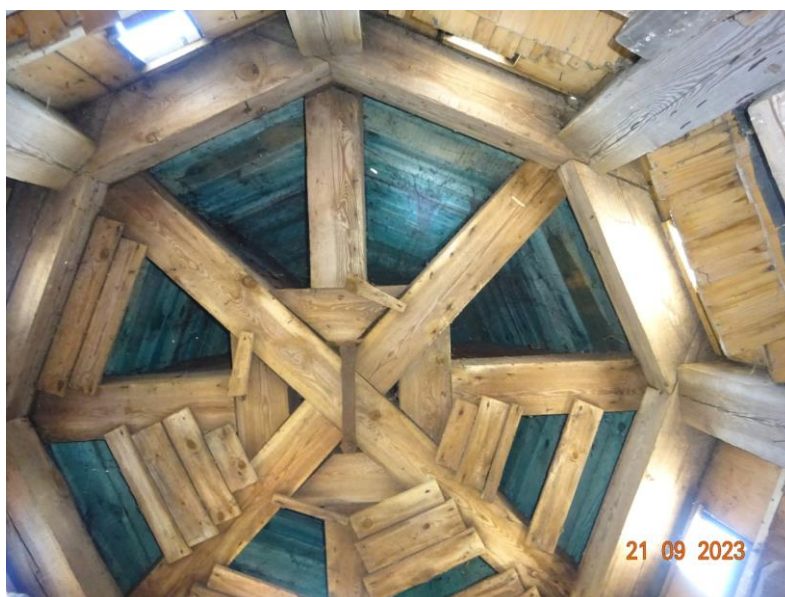
**Fot.13 Kopuła wieży dzwonnej z widocznym zielonym impregnatem na deskowaniu połaci dachowej**

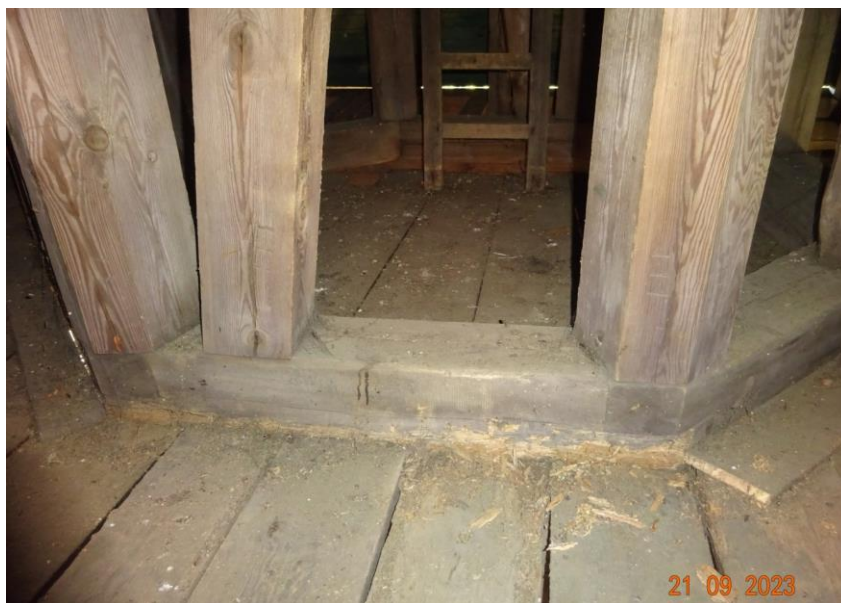
Miejskowy zły stan wynika stąd, że krawędzie podstawy konstrukcji porażone są przez owady –szkodniki drewna budowlanego (**Fot.14**).

**Fot.14** Podstawa dzwonów porażona przez owady -szkodniki drewna

Drewniane elementy konstrukcyjne słupków i rygli miejscowo zostały zaatakowane przez owady –szkodniki drewna budowlanego .Dotyczy to szczególnie bielastych krawędzi belek podstawy dzwonów (**Fot.14**) i belek stropów pośrednich wieży.

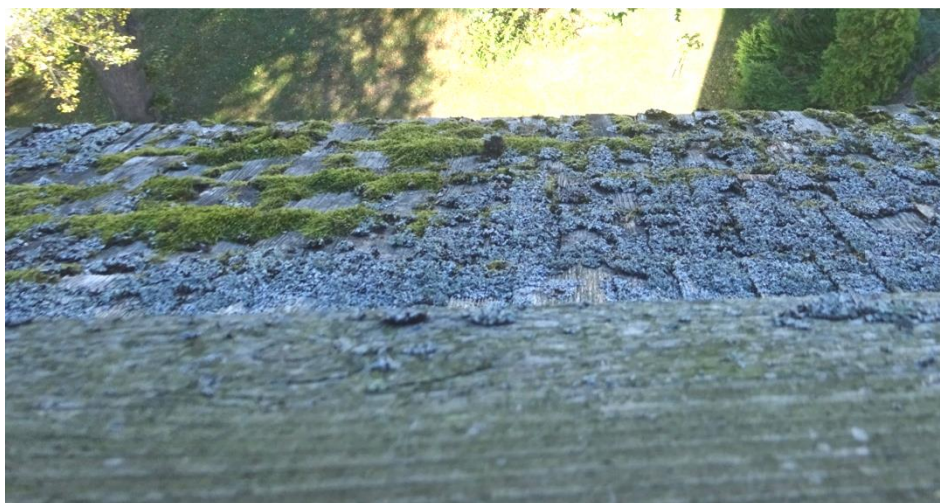
Brak konserwacji gontów spowodował intensywny rozwój na ich powierzchni mchów, porostów, glonów i innych elementów zielonych doprowadzając substancjami zasadowymi i kwasowymi do częściowego ich uszkodzenia. Nie spełniają gonty roli zabezpieczenia przed wodami deszczowymi i wilgocią.

**Fot.15** Rozwój mchów, porostów i glonów na gontach pokrycia więzy

15. Wymienić uszkodzone gonty szczypane pokrycia wieży dzwonnej. pozostawione oczyścić z mchów porostów , glonów i zaimpregnować drewno preparatami z systemu Remmers

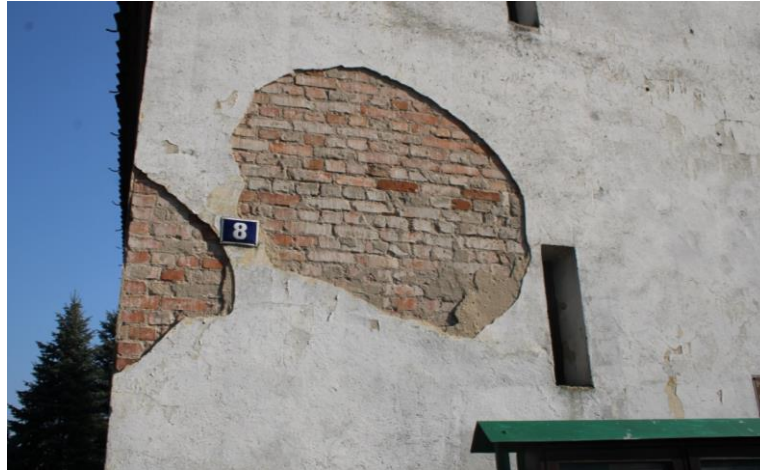
Sciany parteru tynkowane i malowane farbami. W dniu ekspertyzy tynk w dolnych partiach nad cokołem został usunięty. W wyniku działania hydrolizacji soli budowlanych oraz substancji kwasowo-zasadowych wydzielanych przez glony (*algae*) i grzyby rozkładu pleśniowego (*Aspergillus*) w wielu miejscach doszło do odspojenia tynków od podłoża ceglanego muru ( np. **Fot.16** ).

Fot.16 Elewacja frontowa kościoła. Miejscowe odpadanie tynku

Na ścianach murowanych budynku kościoła występują niewielkie skażenia biologiczne (Fot.16,17) wynikające z miejscowego rozwoju glonów (*algae*) i Grzybów rozkładu pleśniowego (rodzaju *Aspergillus Niger*).

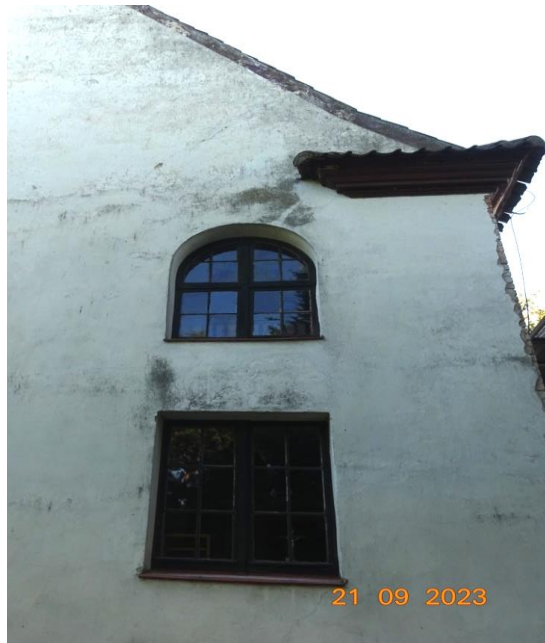
Fot.17. Intensywny rozwój Grzybów rozkładu pleśniowego i glonów na ścianie szczytowej ( po stronie północno –zachodniej)

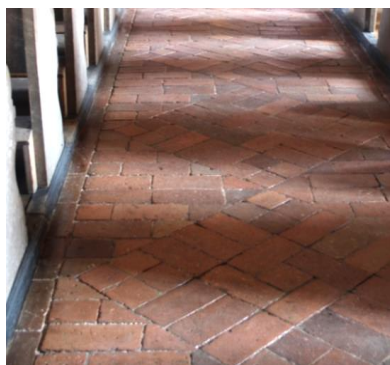
Na parterze ceglane z punktowo uszkodzonym spoinowaniem (Fot.18)

Fot.18 Posadzka parteru

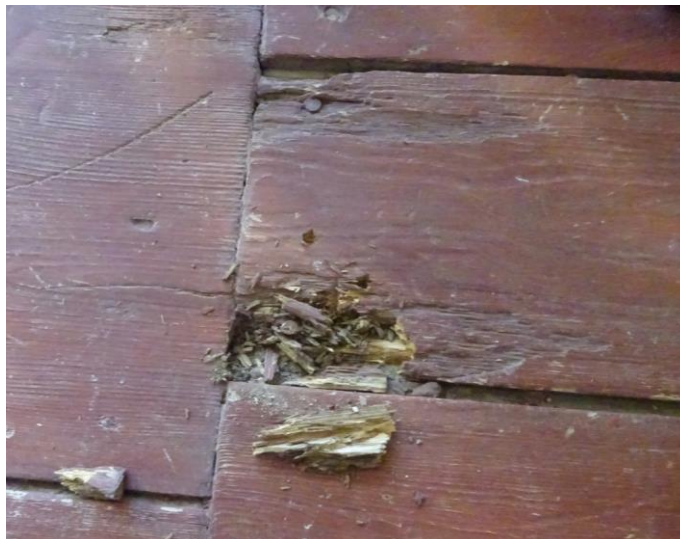
Podłoga empory z desek 32 mm ,malowana farbą w kilku miejscach posiada uszkodzenia struktury drewna dokonane przez Kołatki domowe (*Anobium domesticum*) (**Fot.19**).

**Fot.19** Miejscowe uszkodzenie podłogi drewnianej empory

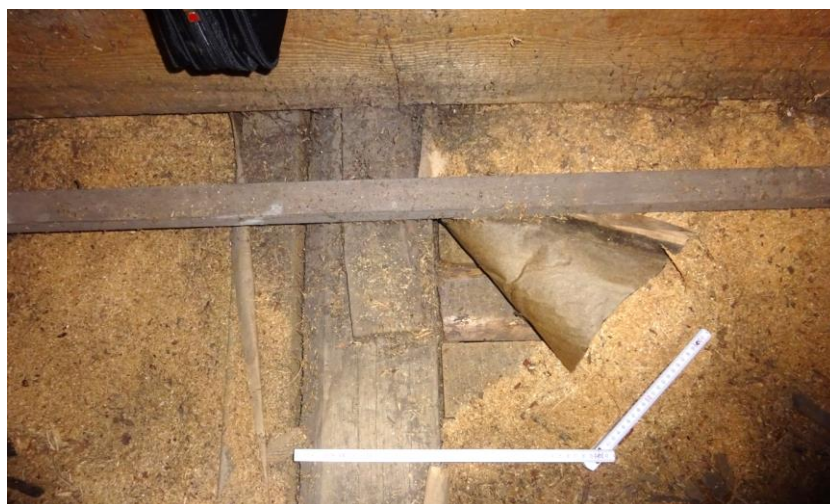
Dzięki zastosowaniu, w trakcie realizacji obiektu , przekładki izolacyjnej z podwójnego pergaminu nasączonego substancjami bitumicznymi został zatrzymany proces rozwoju korozji biologicznej elementów drewnianego stropu nad parterem. Polepa trocino –gliniana nie została skażona i jest w stanie zadawalającym (**Fot.20**) .

**Fot. 20** Pergaminowa izolacja pod polepą w stropie nad parterem

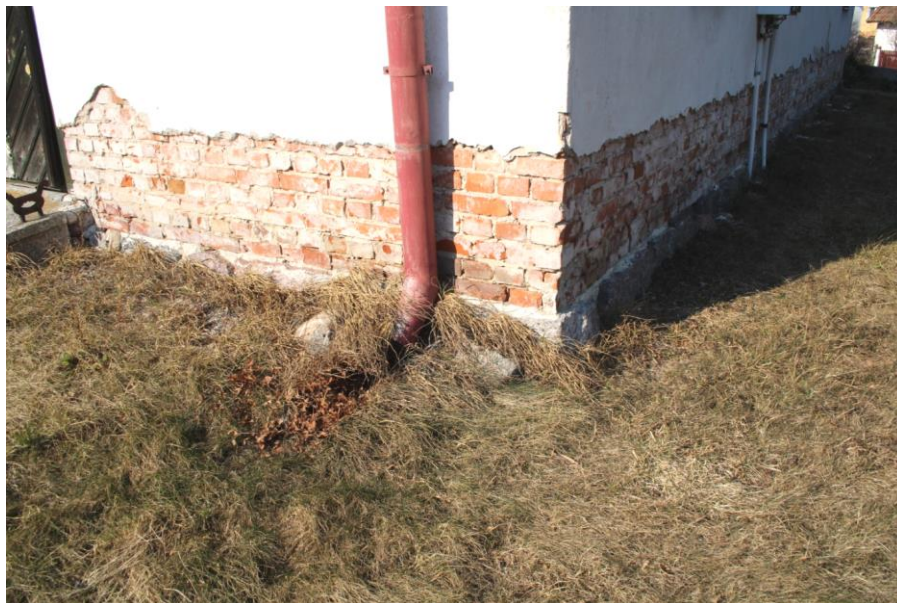
Zbyt wysoki poziom terenu zbliżony do izolacji poziomej z papy oraz brak opasek ochronnych wokół budynku przyczyniają się do korozji korony fundamentów ,muru i tynku w strefie cokołowej (Fot.21).

**Fot.21 Zbyt wysoka rzędna terenu , dochodząca do poziomu izolacji przeciwwilgociowej ( poziomej z papy)**

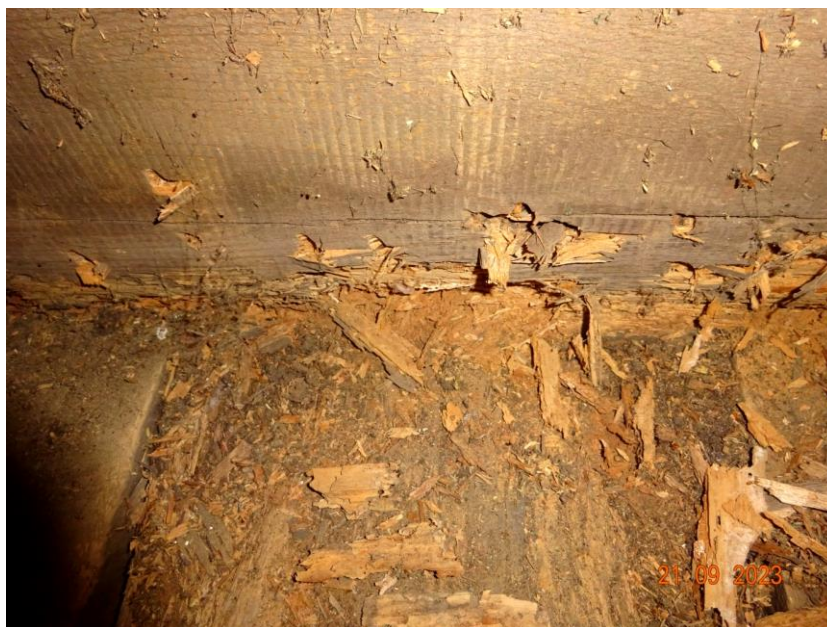
**Fot.22** Miejscowe uszkodzenie belki podstawy dzwonów przez Spuszcza pospolitego ( *Hylotrupes bajulus* )

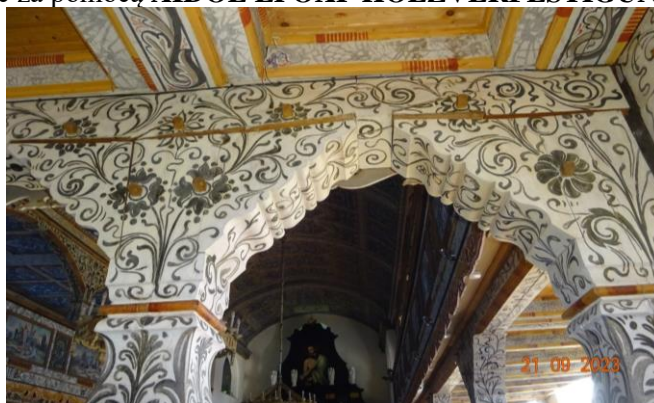
**Fot.27 Rozwarstwienie głowic słupów podtrzymujących strop empory i chóru .Do sklejenia**
