**PROGRAM PRAC KONSERWATORSKICH
BADANIA STRATYGRAFICZNE KOLORYSTYKI
POMNIKA Z 1914
POŚWIĘCONEGO JEŃCOM ARMII ALIANCKIEJ
CMENTARZ WOJSKOWY I WOJNY ŚWIATOWEJ
ORZYSZ UL. WYZWOLENIA
NR REJ. 3164**

**AUTORKA OPRACOWANIA:
MAŁGORZATA ANDRON
DYPL. KONSERWATOR DZIEŁ SZTUKI**

BIAŁYSTOK, LIPIEC 2023

1. KARTA TYTUŁOWA

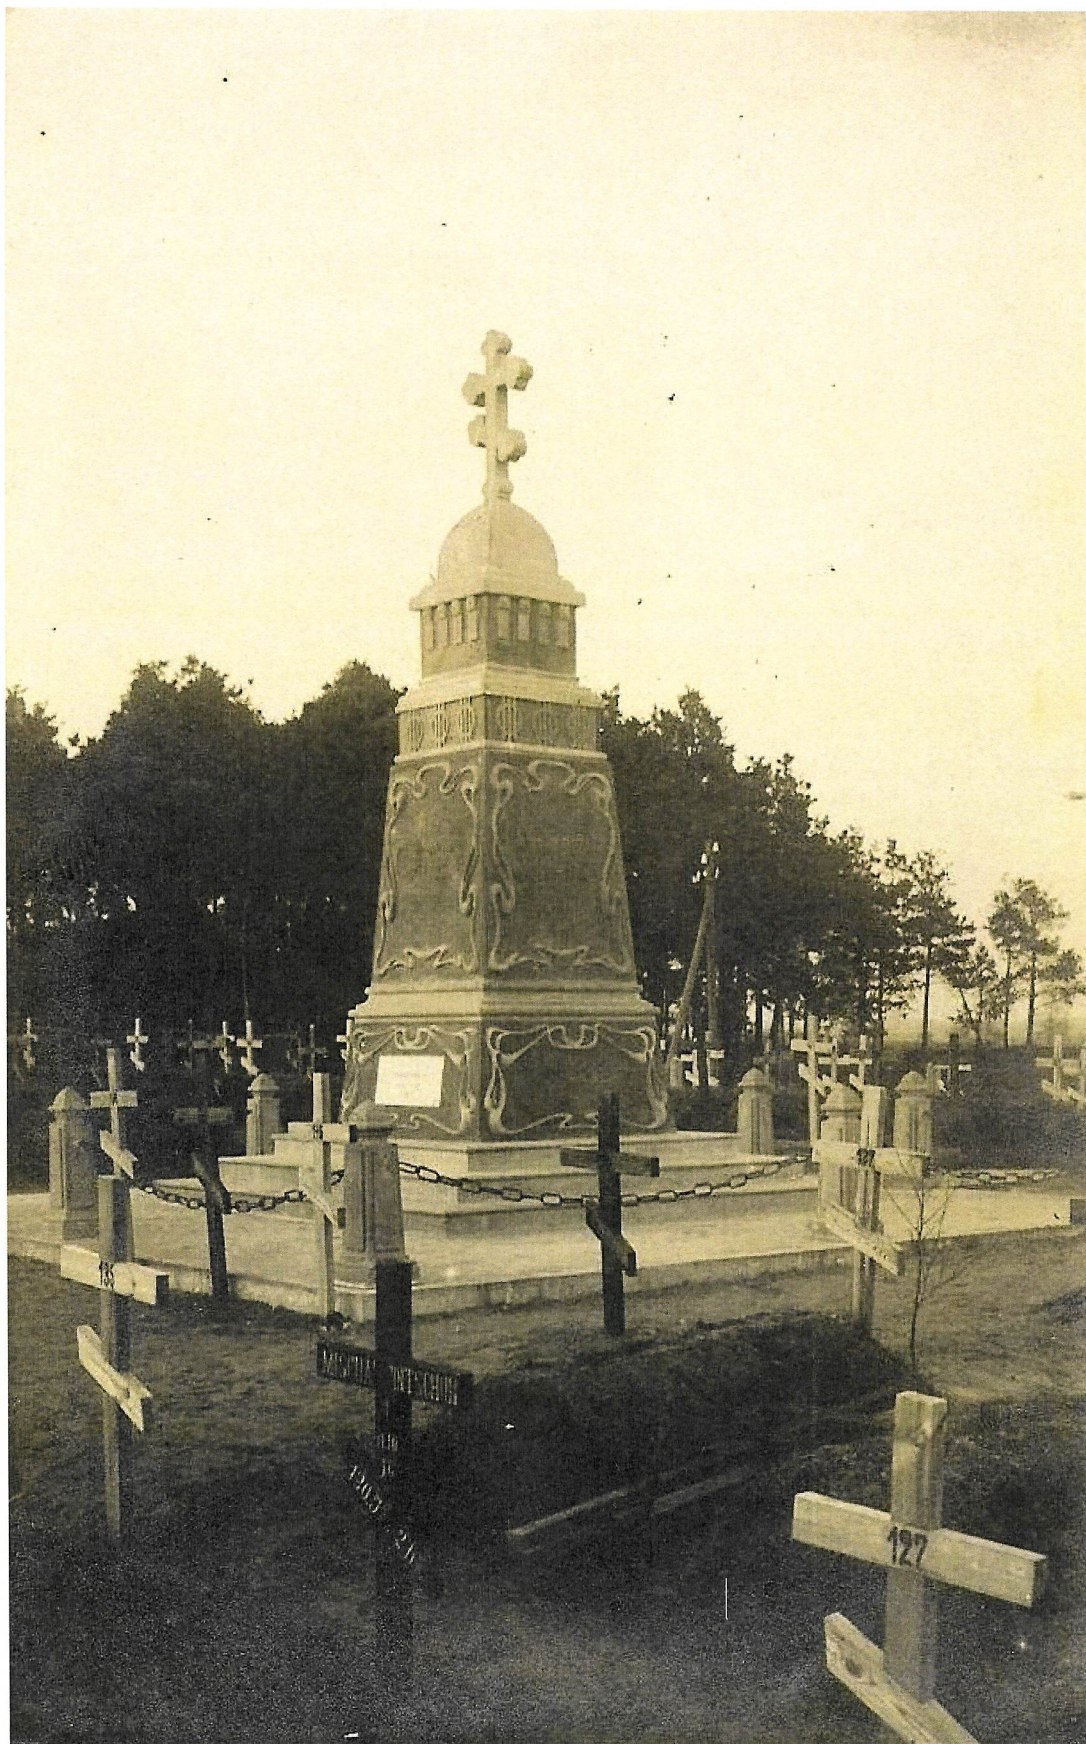
ZDJ.1. ORZYSZ. POMNIK POŚWIĘCONY ŻOŁNIERZOM ALIANKIM Z 1914
NA CMENTARZU WOJENNYM 1914 – 1919. ZDJĘCIE ARCHIWALNE

Pomnik wzniesiony w 1914 r dla upamiętnienia żołnierzy francuskich i rosyjskich zmarłych w obozie jenieckim w Orzyszu i podczas działań wojennych w czasie I wojny światowej. (zdj. 1)

Na zdjęciach archiwalnych widoczna jest podstawa wyniesiona ponad powierzchnię gruntu (zdz. 1), obecnie, wskutek podniesienia poziomu otoczenia, pierwszy poziom podstawy zrównany jest z poziomem gruntu (zdz. 12)

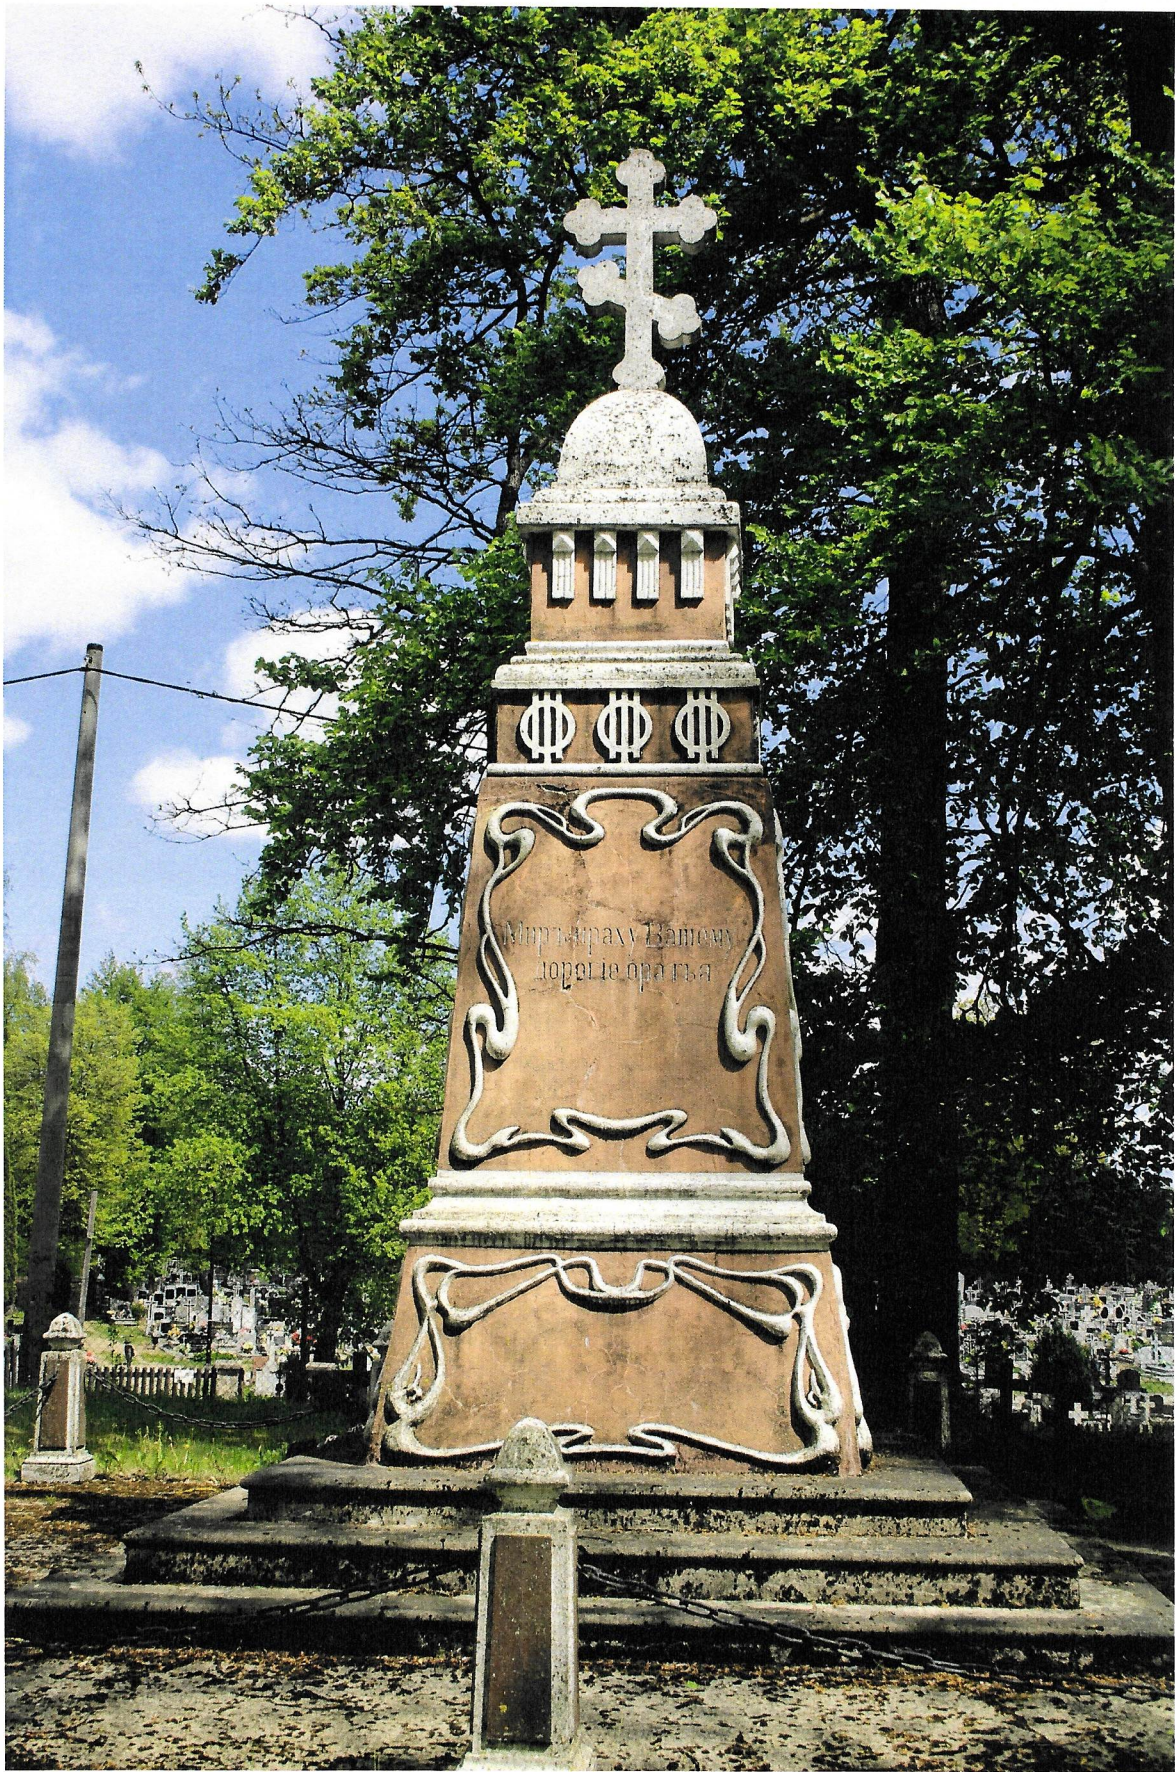
ZDJ.2. ORZYSZ. POMNIK POŚWIĘCONY ŻOŁNIERZOM ALIANSKIM Z 1914
NA CMENTARZU WOJENNYM 1914 – 1919. ZDJĘCIE 2022

Na zawilgoconych powierzchniach pojawiają się kolonie mikroorganizmów. Wilgoć i drobinki organiczne są pożywką dla glonów i grzybów i ich postaci symbiotycznej – porostów. W miejscach ocienionych pojawiają się mchy. W dużych ilościach występują też kolonie sadzakowatych powodując czarne, plamiste przebarwienia. Glony i grzyby rozwijające się na powierzchniach wydzielają do otoczenia kwasy organiczne, które niszczą nie tylko powłoki powierzchniowe farb, ale i głębsze warstwy zapraw (zdz. 2 - 12)

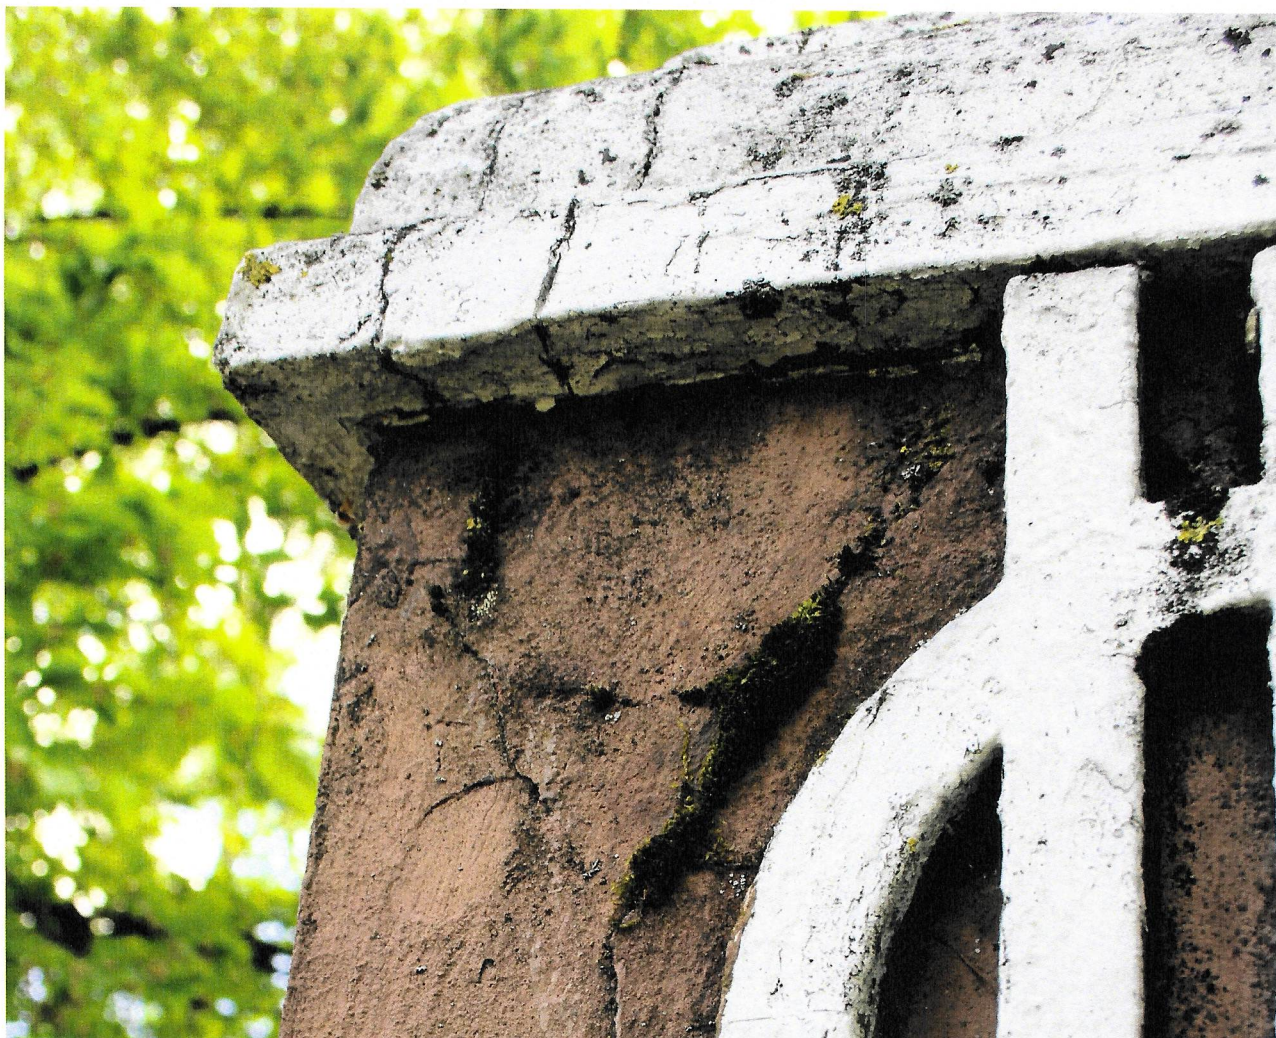
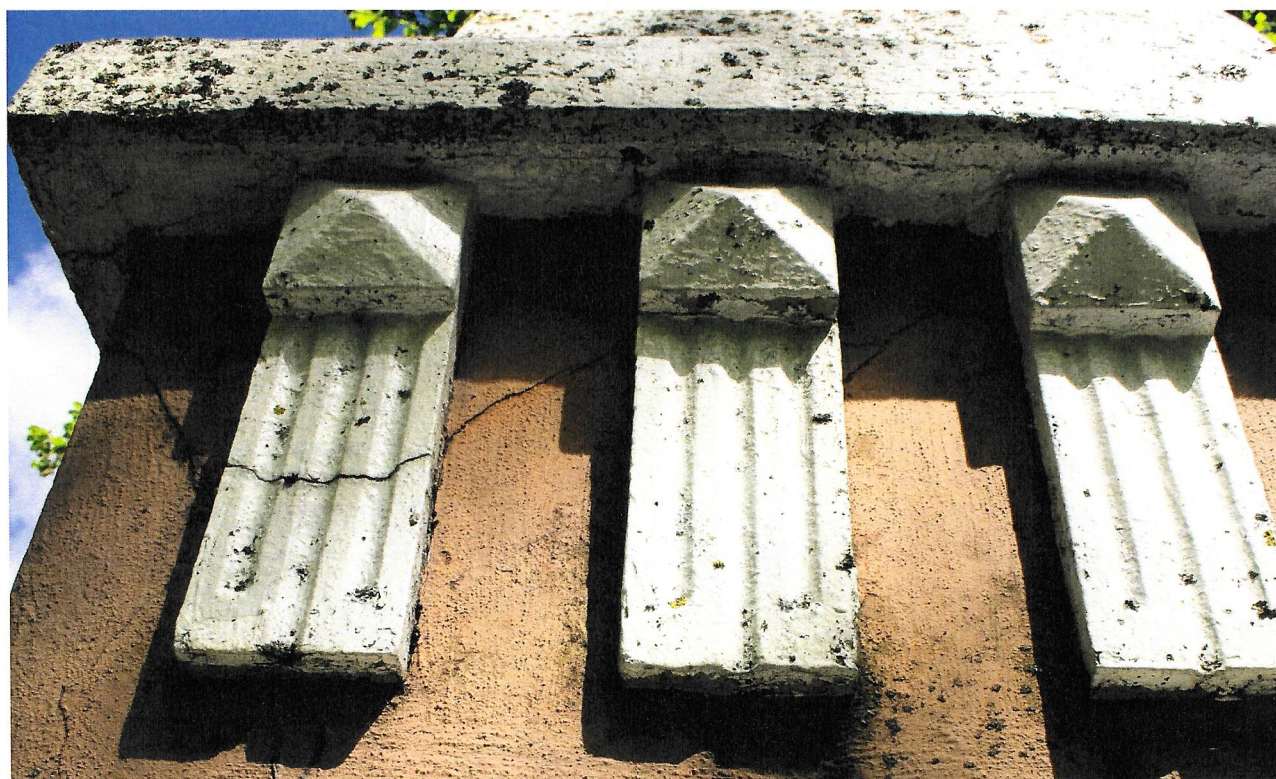
Uwarunkowania atmosferyczne (głównie woda opadowa), budowa technologiczna pomnika (warstwowość), oraz zróżnicowanie powierzchni, są głównymi czynnikami wpływającymi na destrukcję obiektu – liczne spękania i rozwarstwienia w obrębie spękań, których przyczyną jest najczęściej karbonatyzacja betonu (reakcja portlandytu z dwutlenkiem węgla z powietrza, stanowiąca proces naturalnego starzenia się betonu) lub korozja ługująca (wypływająca wapno); może nią być również korozja kwasowa, lub wprowadzenie do betonu zbyt dużej ilości dodatków o charakterze kwaśnym (mikrokrzemionka, popioły lotne). (zdj. 5 - 10)

ZDJ.5, 6. ORZYSZ. POMNIK POŚWIĘCONY ŻOŁNIERZOM ALIANCKIM Z 1914
NA CMENTARZU WOJENNYM 1914 – 1919. ZDJĘCIE 2022. PĘKNIĘCIA WARSTWY POWIERZCHNIOWEJ, GZYMSU I DETALU

8. Po oczyszczeniu powierzchni pomnika, słupków ogrodzenia i powierzchni podstawy dokonać przeglądu uszkodzeń ostukując powierzchnię. Luźne, nie związane z podłożem odspojone fragmenty usunąć, fragmenty z głuchym odstukiem przygotować do wykonania iniekcji, cienkie pęknięcia na powierzchni pomnika i podstawy poszerzyć delikatnie za pomocą dłut. Odsłonięte uszkodzenia oczyścić z luźnych, skorodowanych zapraw. Szczególnie dokładnie wykonać te zabiegi w miejscach poziomych, na styku gzymsów i ścian pomnika.

9. Uzupełniać ubytki i pęknięcia warstwowo (w przypadku głębszych ubytków) szpachlą naprawczą do betonu Betofix Remmers. Przed nałożeniem pierwszej warstwy szpachli wykonać warstwę szepną z rozrzedzonego Betofix. Po związaniu szpachli wyrównać powierzchnie za pomocą szlifowania

10. Cienkie rysy, spękania i odspojone fragmenty wypełniać Injektionsleim 2K Remmers - mikro zaprawa cementowo-polimerowa o doskonałej penetracji. Wypełnia oraz uszczelnia rysy, spękania i jest odporna na siarczany zalecana do wypełnienia i sklejenia spękań betonu.

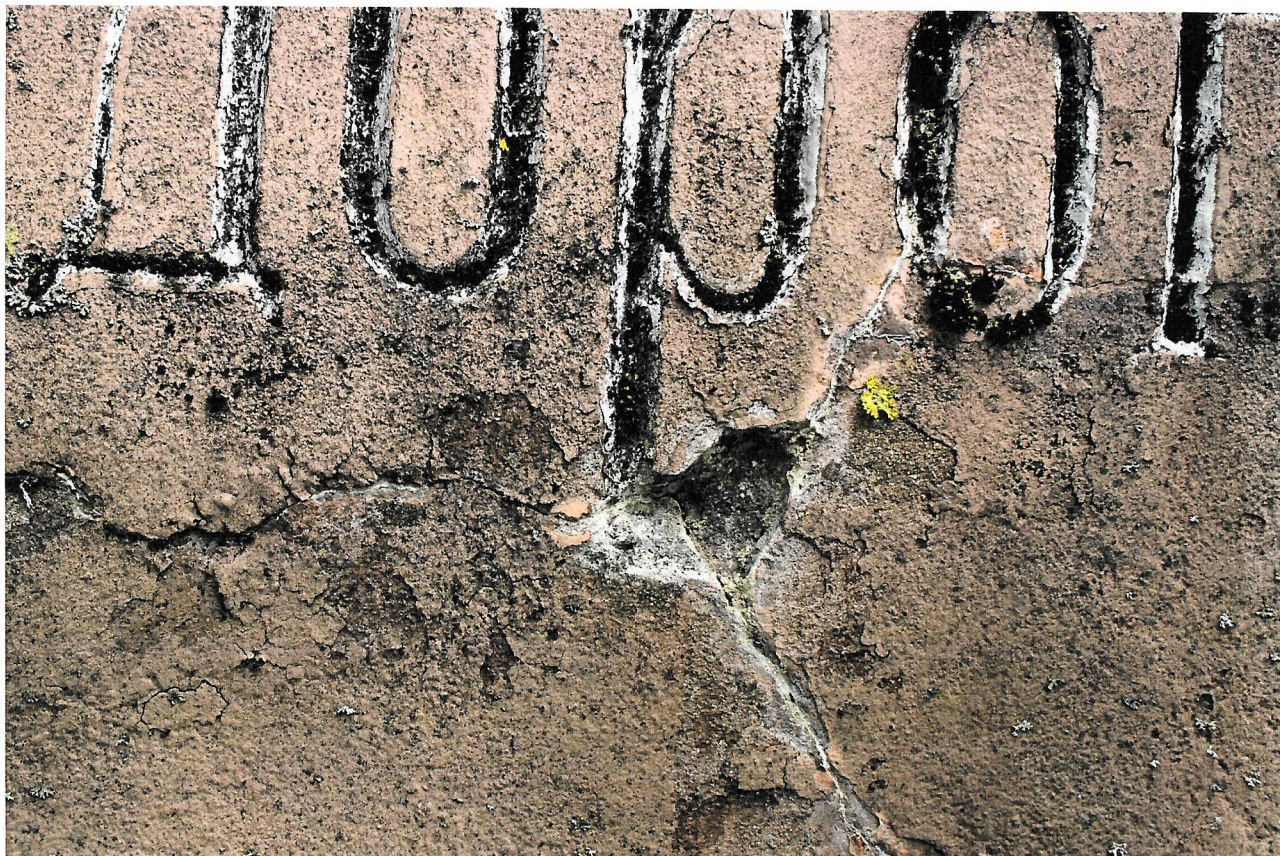
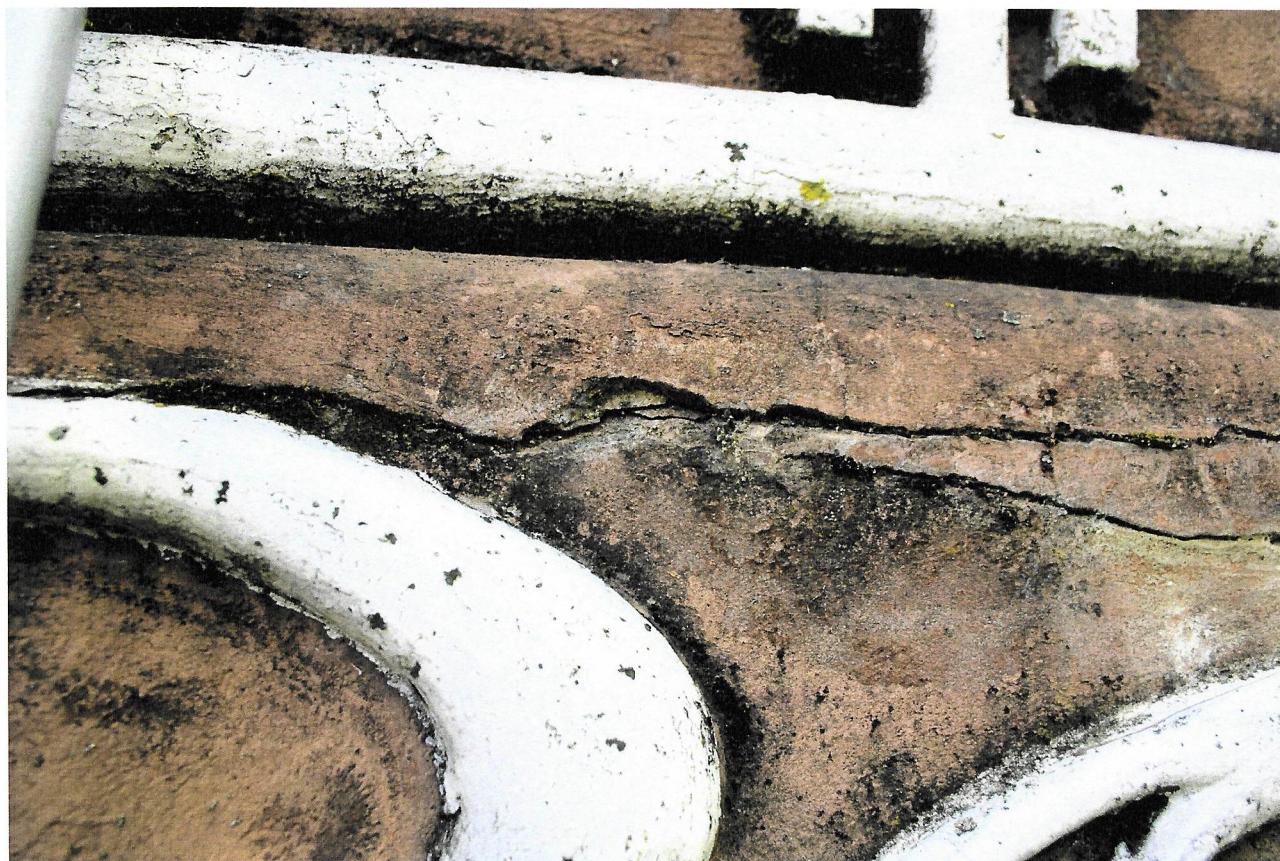
ZDJ. 7, 8. ORZYSZ. POMNIK POŚWIĘCONY ŻOŁNIERZOM ALIANKIM Z 1914
NA CMENTARZU WOJENNYM 1914 – 1919. ZDJĘCIE 2022. PĘKNIĘCIA I ROZWARSTWIENIA WARSTWY POWIERZCHNIOWEJ,

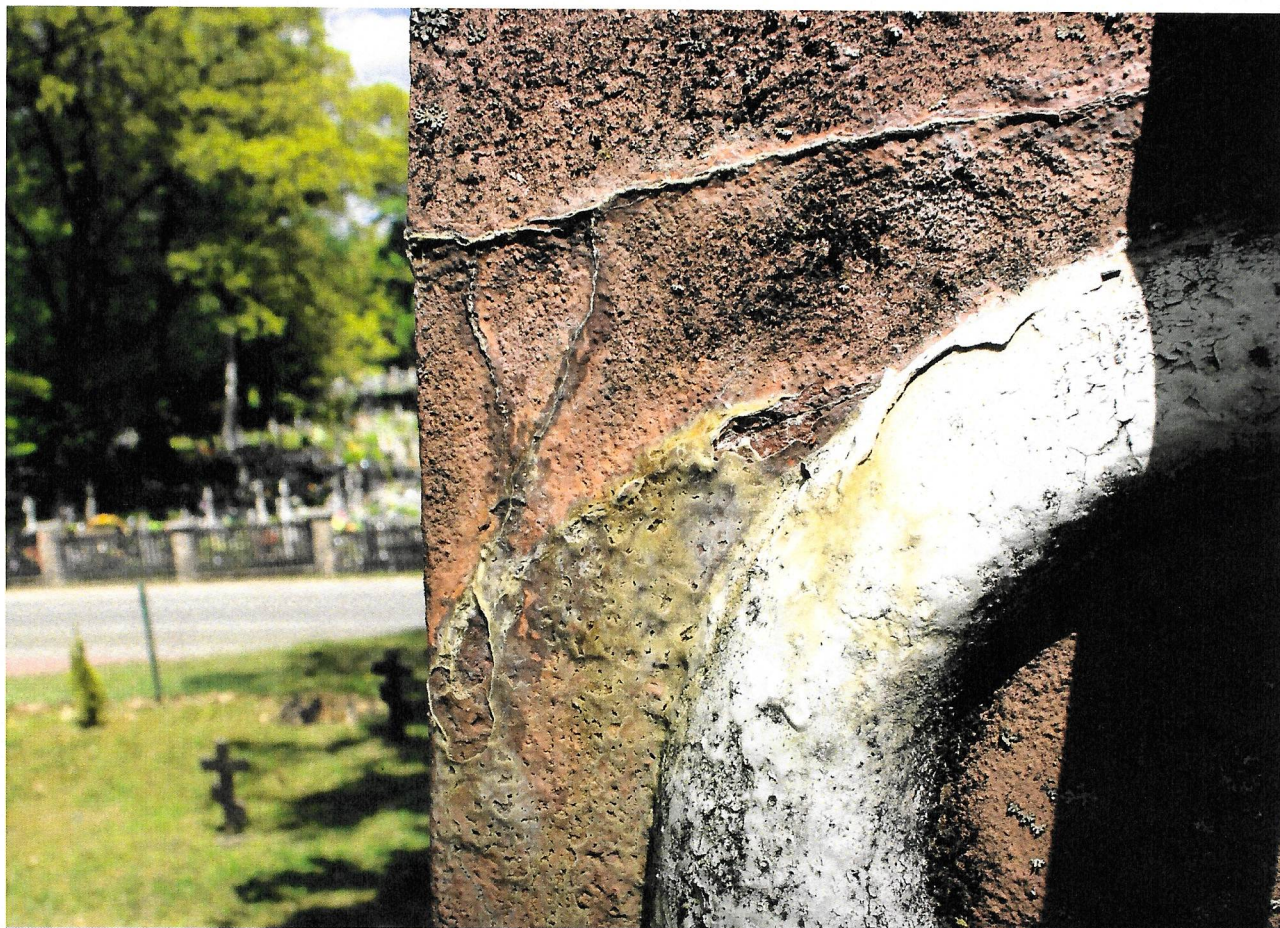
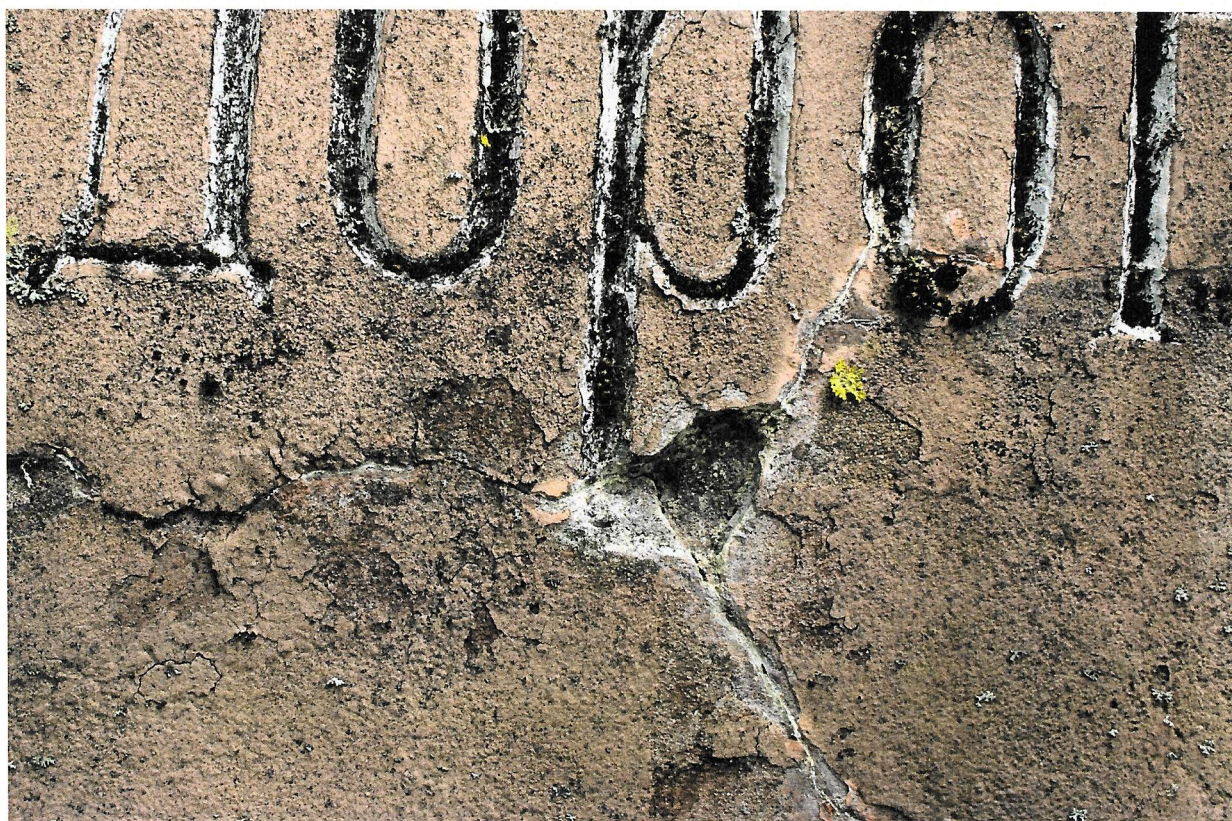
Korozja ługująca (wypływająca wapno) zachodzi w przypadku przecieków wody przez beton. Korozja biegnie tym szybciej, im bardziej miękka jest woda oraz o wyższej temperaturze. Jeżeli przeciekająca przez beton woda odparowuje na powierzchni, to tworzą się na niej białe nacieki (zdj. 9). Jeżeli woda skapuje z dolnej powierzchni betonu, to powstają na niej stalaktyty. Korozja ługująca prowadzi do spadku wytrzymałości betonu.

ZDJ.9, 10. ORZYSZ. POMNIK POŚWIĘCONY ŻOŁNIERZOM ALIANKIM Z 1914
 NA CMENTARZU WOJENNYM 1914 – 1919. ZDJĘCIE 2022. PĘKNIĘCIA I ROZWARSTWIENIA WARSTWY POWIERZCHNIOWEJ,
 WIDOCZNE BIAŁE NACIEKI WAPNIOWE W WYNIKU KOROZJI ŁUGUJĄCEJ BETONU

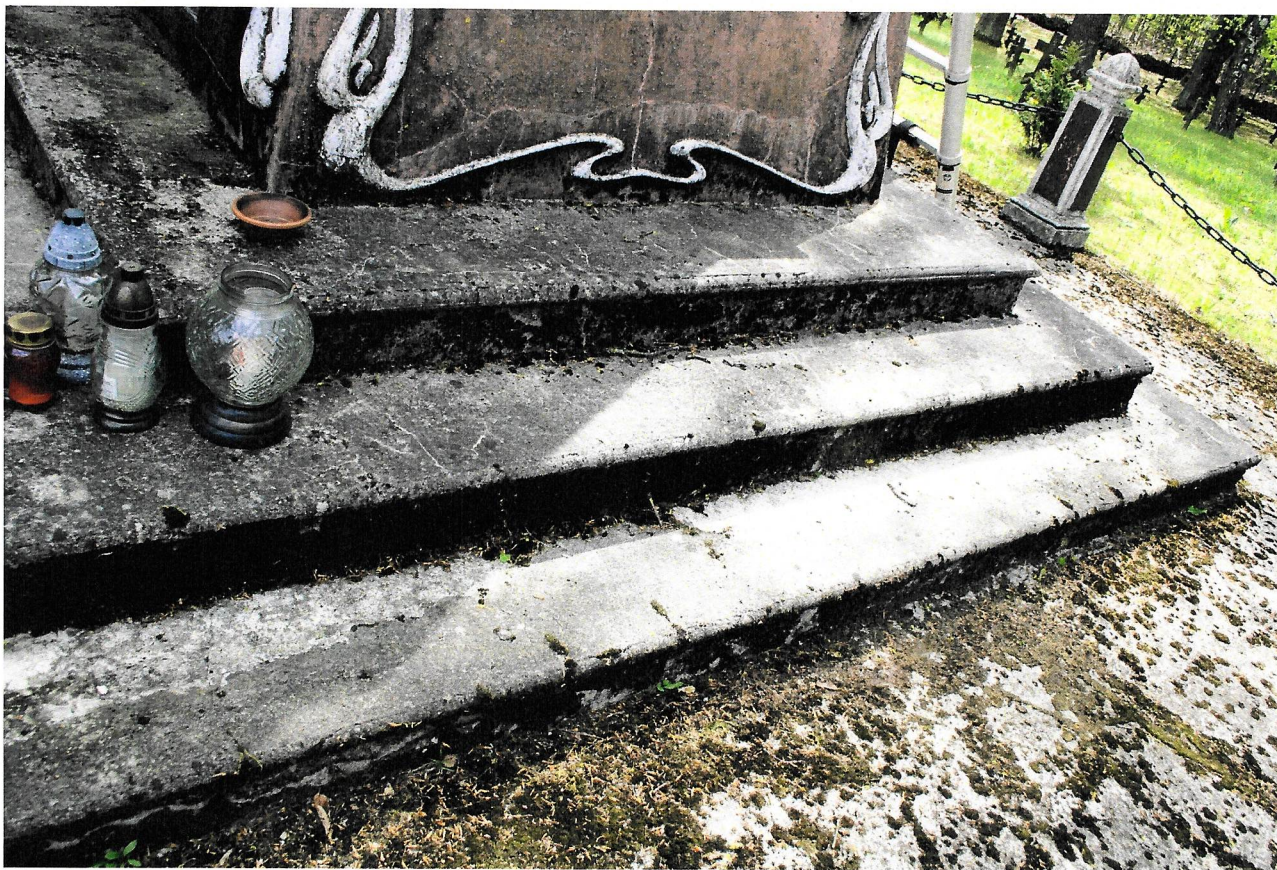
Stopnie betonowej podstawy pokryte są grubą, ciemną warstwą drobnoustrojów, a w szczelinach widoczne są kolonie mchów. . Dodatkowym źródłem zawilgocenia stopni jest woda gruntowa podciągana kapilarnie. Kapilarnie podciągana woda gruntowa transportuje z gleby bakterie, glony i inne drobnoustroje. Rozwój i dynamika ich wzrostu są uzależnione od składu chemicznego podłoża, wilgotności oraz dostępności substancji organicznych jak i mineralnych z gleby i atmosfery.

ZDJ.11. ORZYSZ. POMNIK POŚWIĘCONY ŻOŁNIERZOM ALIANKIM Z 1914
NA CMENTARZU WOJENNYM 1914 – 1919. ZDJĘCIE 2022. PODSTAWA STOPNIOWA POMNIKA

11. Powierzchnię stopni podstawy zagruntować warstwą szepną i na tak przygotowane podłoże nakładać „na świeżo” warstwę szpachli Betofix
 12. Przed malowaniem wykonać końcową impregnację zabezpieczającą, wstrzymującą rozwój mikroflory preparatem BFA Remmers

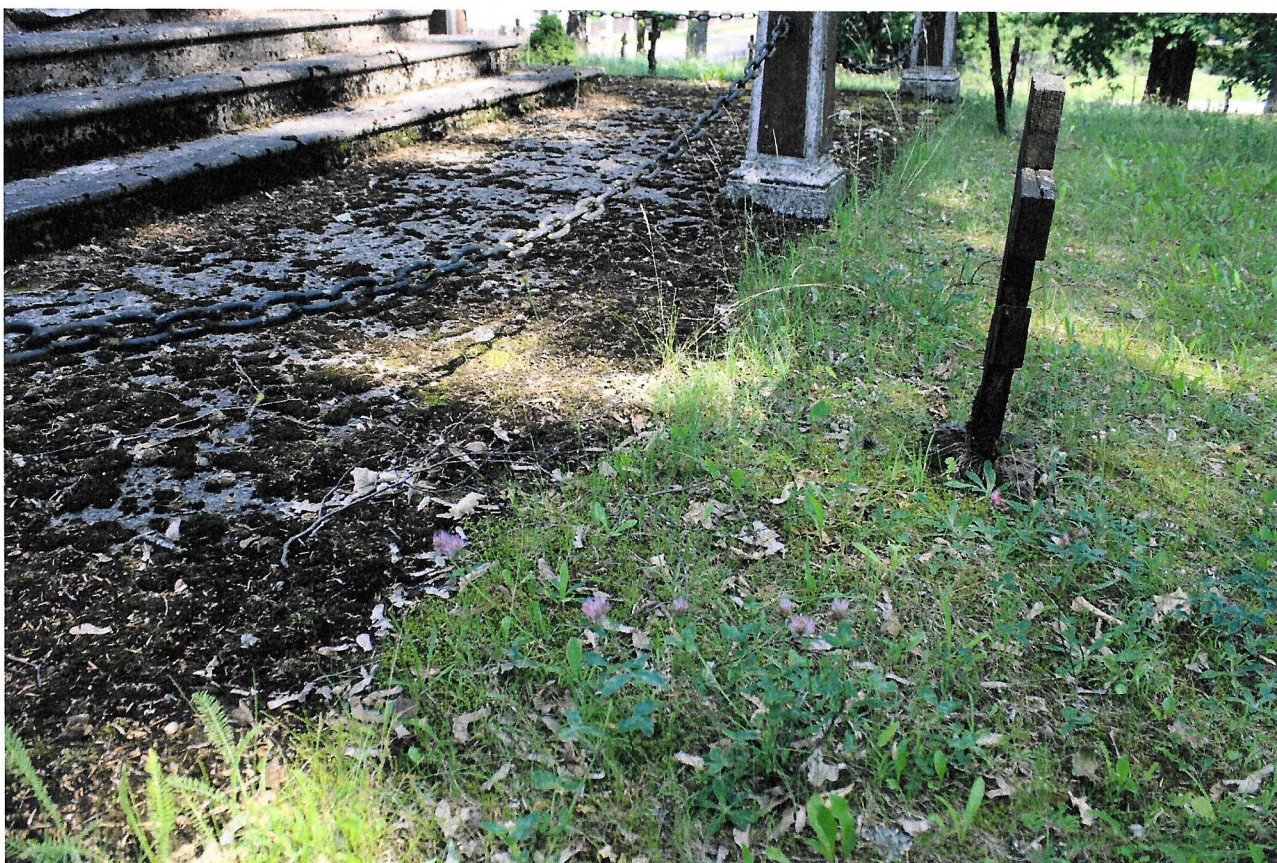
ZDJ.12. ORZYSZ. POMNIK POŚWIĘCONY ŻOŁNIERZOM ALIANKIM Z 1914
NA CMENTARZU WOJENNYM 1914 – 1919. ZDJĘCIE 2022. PODSTAWA POMNIKA ZRÓWNANA Z OTACZAJĄCYM GRUNTEM

6. Doczyszczanie ręczne przy pomocy kamieni ściernych, dłut kamieniarskich, noży
 7. Usunąć trawę z gruntu w pasie ok. 1m wokół podstawy i obniżyć teren odsłaniając boczną powierzchnię pierwszego stopnia podstawy na wysokość ok. 15 cm. Teren wyprofilować z lekkim spadkiem od podstawy. Oczyszczyć boczne powierzchnie stopnia z ziemi i in zanieczyszczeń.

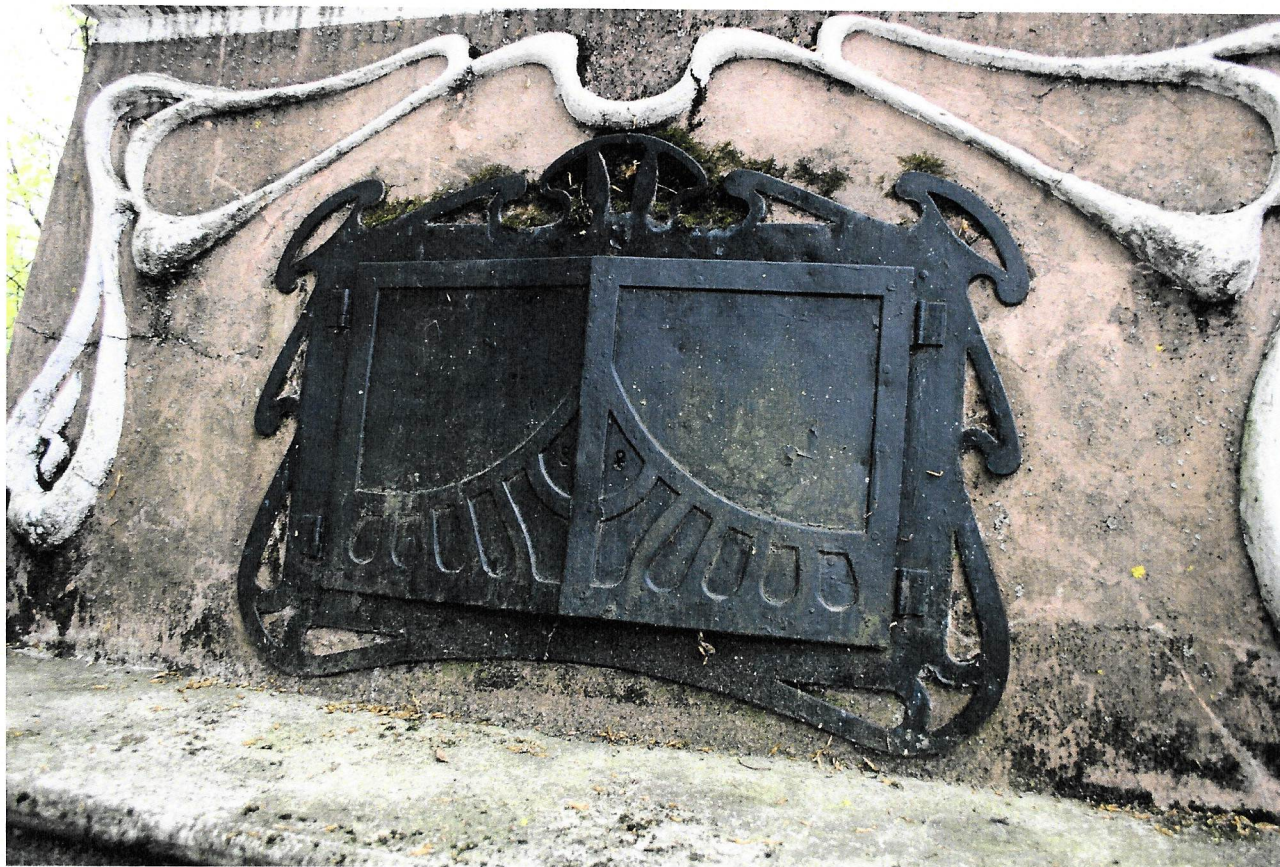
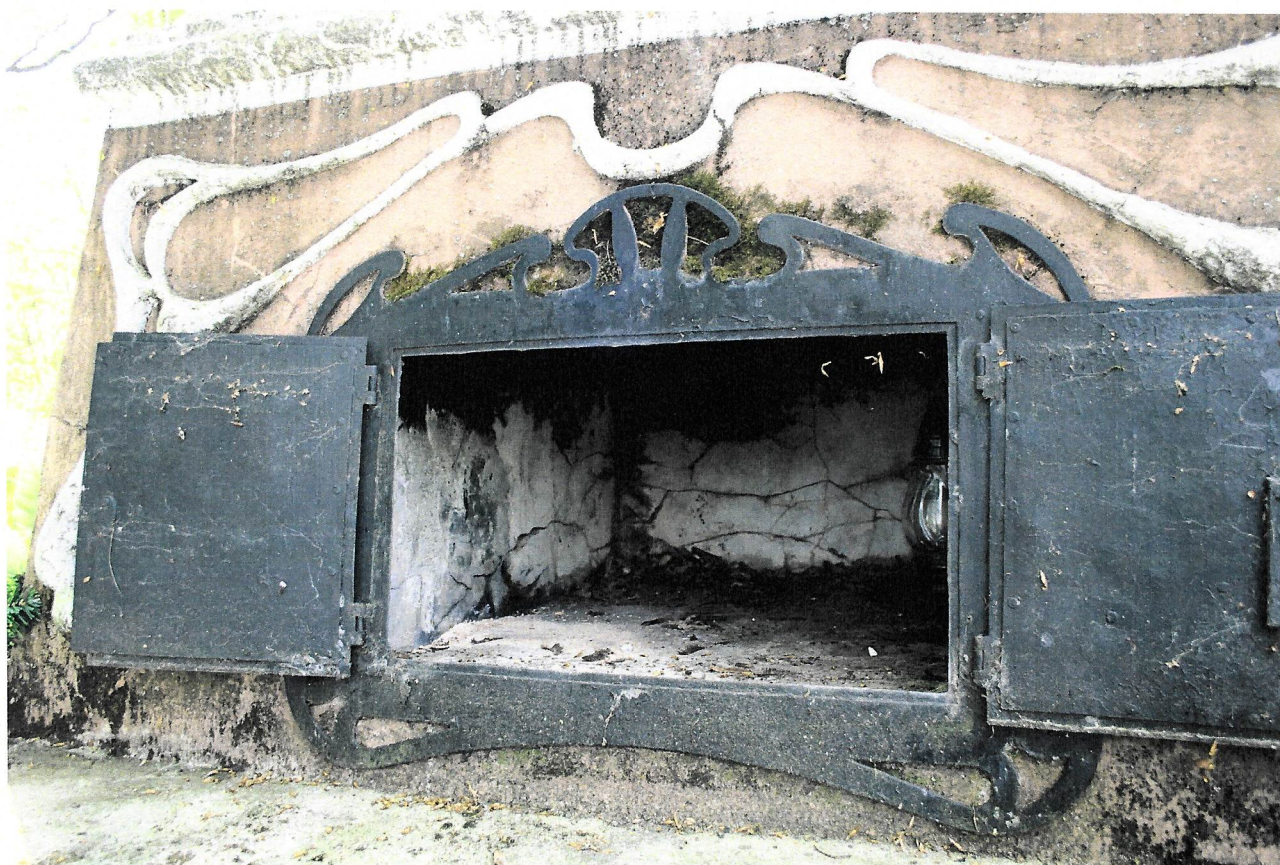
Ogrodzenie znajduje się w dobrym stanie choć także tutaj widoczne są kolonie mikroorganizmów tak na powierzchni słupków jak i metalowych elementach ogrodzenia. Metalowe elementy pomnika – drzwiczki i łańcuch ogrodzenia wymagają oczyszczenia z mikroorganizmów, łuszczących się farb i zabezpieczenia nową powłoką antykorozyjną (zdz. 13; 14; 15).

ZDJ.13, 14. ORZYSZ. POMNIK POŚWIĘCONY ŻOŁNIERZOM ALIANKIM Z 1914
NA CMENTARZU WOJENNYM 1914 – 1919. ZDJĘCIE 2022. WNĘKA Z METALOWYMI DRZWICZKAMI

14. Metalowe elementy ogrodzenia (łańcuch, kotwy) oraz drzwiczki wnęki, po wypłaskowaniu malować farbą do metalu o właściwościach anykorozyjnych i odporną na warunki atmosferyczne np. Tecnogrip LS130 zgodnie z dyspozycją kolorystyczną

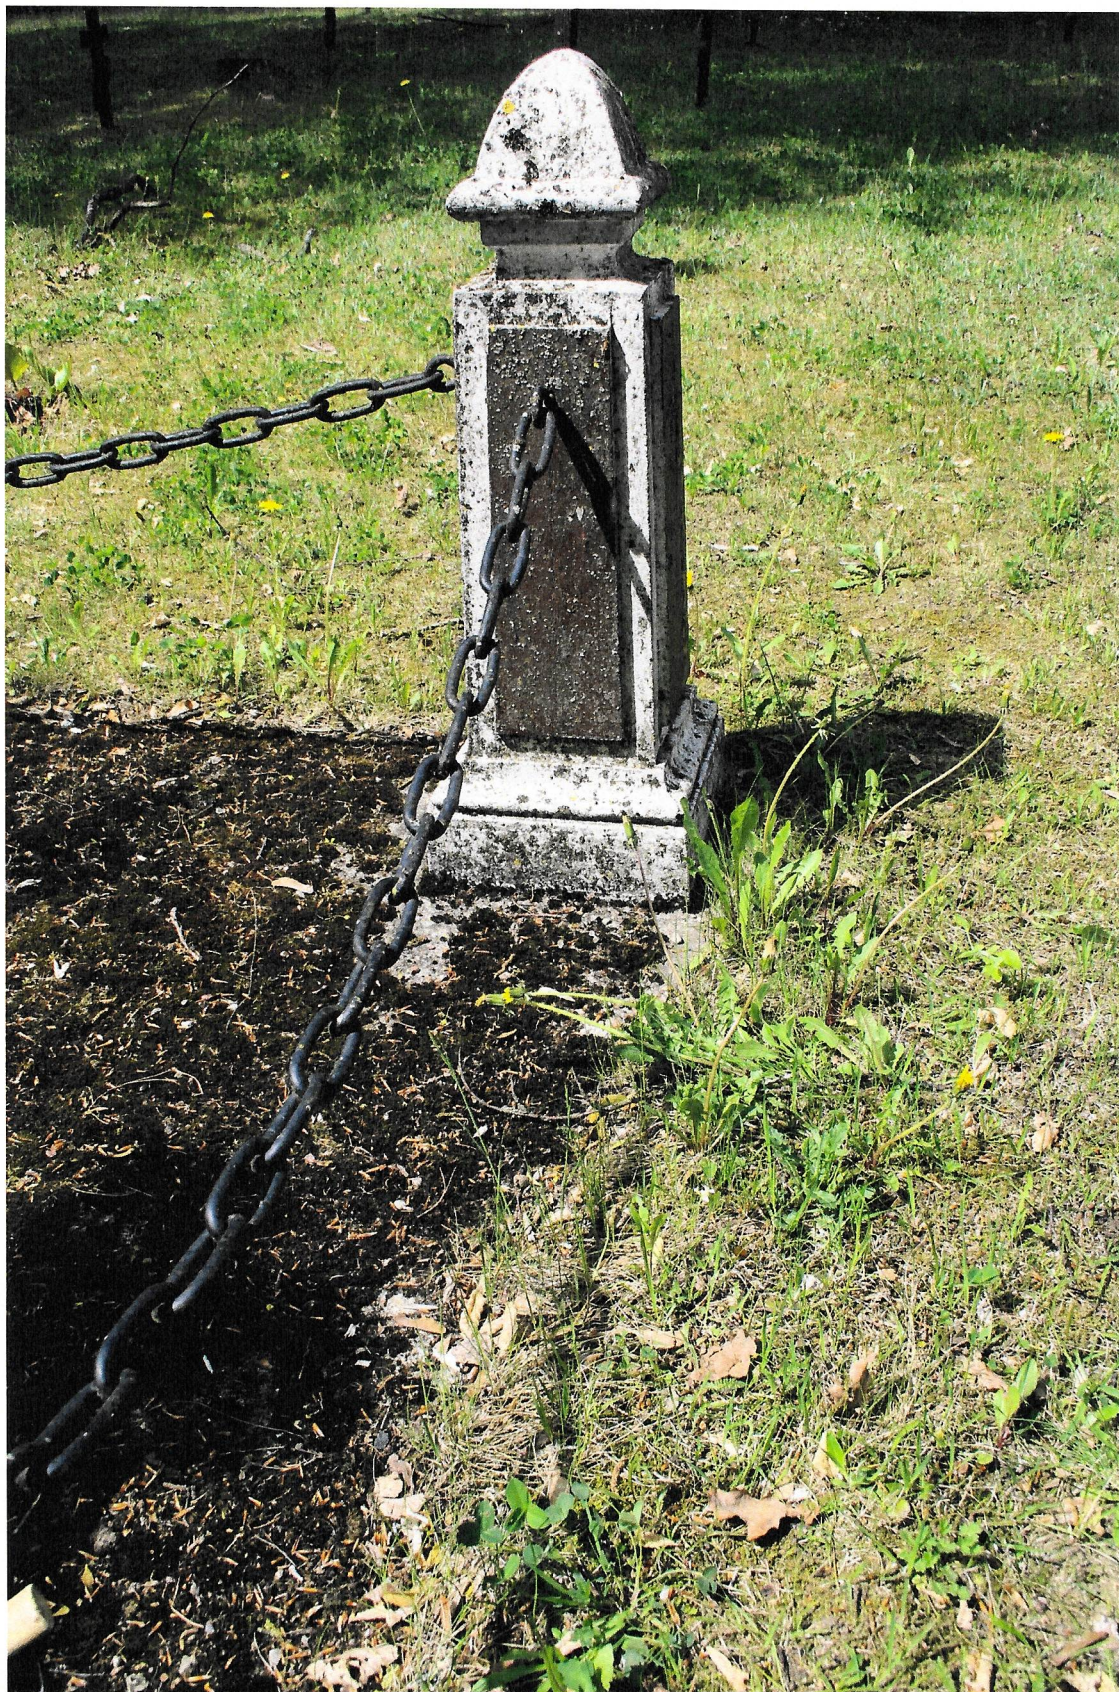
ZDJ.15. ORZYSZ. POMNIK POŚWIĘCONY ŻOŁNIERZOM ALIANCKIM Z 1914
NA CMENTARZU WOJENNYM 1914 – 1919. ZDJĘCIE 2022. SŁUPEK I ŁAŃCUCH OGRODZENIA

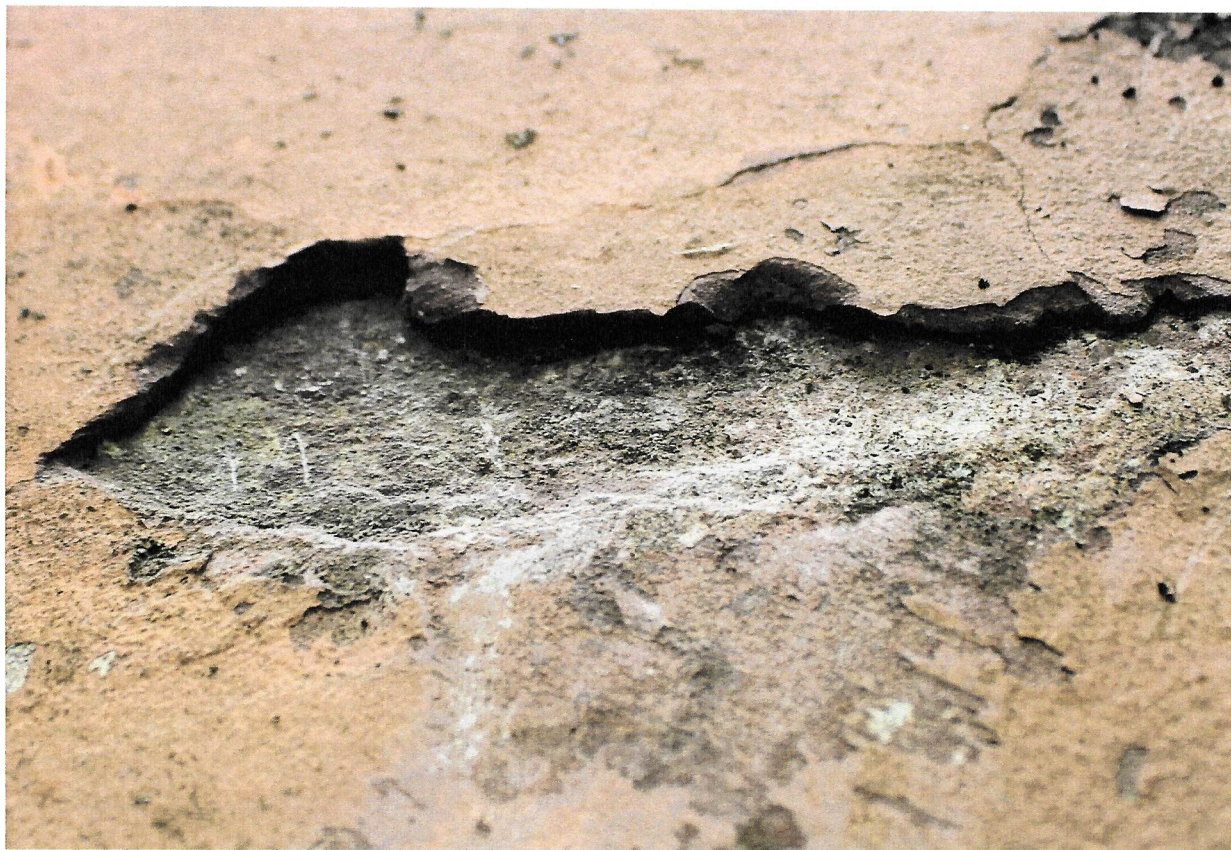
Przeprowadzone badania konserwatorskie kolorystyki pomnika wykazały, że pierwotnie pomnik nie był malowany. Pierwotna kolorystyka pomnika wynikała z zastosowania do jego wykonania barwionych w masie szpachli cementowych. Technologia wykonania polegała na wzniesieniu podstawowego rdzenia betonowego (być może, były to odlane wcześniej elementy obiektu, ustawione na trójstopniowej podstawie). Na betonowym rdzeniu osadzano elementy wystroju – gzymsy, kopułę z krzyżem i konsolki, dekorację fryzu i wici, odlane w zaprawie cementowej z drobnopięnistym kruszywem, prawdopodobnie marmurowym. Elementy wystroju miały naturalny, jasno szary odcień zaprawy cementowej i były szlifowane. Następnie powierzchnie pomnika szpachlowano barwioną w masie zaprawą cementową z drobnopięnistym kruszywem, prawdopodobnie marmurowym, w kolorze różu indyjskiego. W mokrej warstwie szpachli wyciskano inskrypcje. Inskrypcje pierwotnie nie były malowane i pozostawały w kolorze powierzchni pomnika. (zdj. 16; 17; 18)

ZDJ.16. ORZYSZ. POMNIK POŚWIĘCONY ŻOŁNIERZOM ALIANCKIM Z 1914
NA CMENTARZU WOJENNYM 1914 – 1919. ZDJĘCIE 2023.
W PRZEŁOMIE WIDOCZNA WARSTWA POWIERZCHNIOWA BARWIONA W MASIE

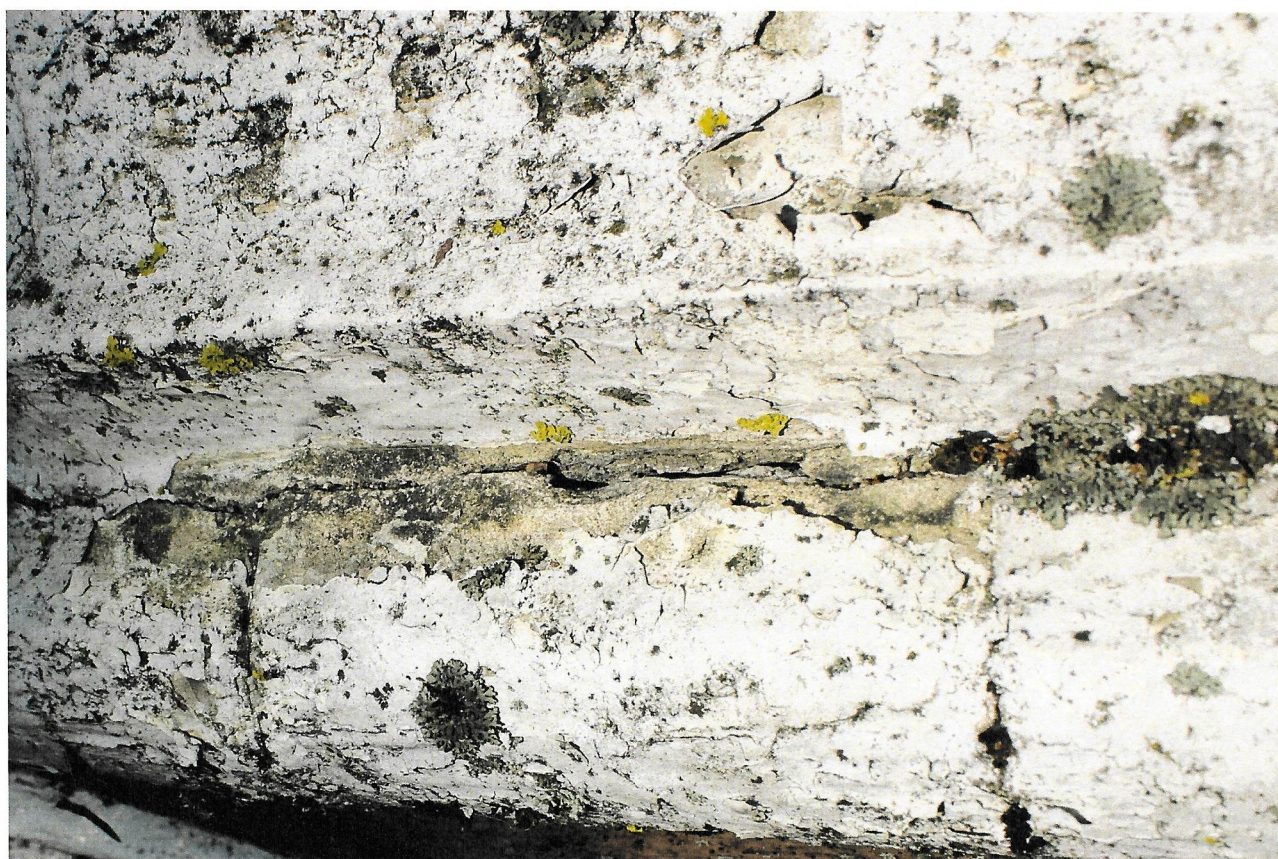
olejną, która tworzy szczelną powłokę utrudniającą odparowywanie wilgoci. Powierzchnia pomnika pokryta jest co najmniej dwiema warstwami farby, która złuszcza się jest wyblakła i niejednolita.

ZDJ.17. ORZYSZ. POMNIK POŚWIĘCONY ŻOŁNIERZOM ALIANCKIM Z 1914 NA CMENTARZU WOJENNYM 1914 – 1919.
ZDJĘCIE 2023. ODSPOJONY WAŁEK GZYMSY I POD DWIEMA WARSTWAMI BIAŁEJ FARBY WIDOCZNA JASNO SZARA WARSTWA
GŁADZONEJ ZAPRAWY CEMENTOWEJ

5. Usuwanie nawarstwień i farb metodami dobranymi do stanu powierzchni oraz rodzaju farby. Wykonać próby oczyszczania farb olejnych preparatami do usuwania powłok olejnych zgodnie z instrukcją producenta np. pastą AGE Remmers, oraz oczyszczania powierzchni pomnika metodą strumieniowo ścierną. Oczyszczyć powierzchnie wybraną metodą.
