**PROGRAM PRAC KONSERWATORSKICH
BADANIA STRATYGRAFICZNE KOLORYSTYKI
POMNIKA Z 1914
POŚWIĘCONEGO JEŃCOM ARMII ALIANCKIEJ
CMENTARZ WOJSKOWY I WOJNY ŚWIATOWEJ
ORZYSZ UL. WYZWOLENIA
NR REJ. 3164**

**AUTORKA OPRACOWANIA:
MAŁGORZATA ANDRON
DYPL. KONSERWATOR DZIEŁ SZTUKI**

BIAŁYSTOK, LIPIEC 2023

1. KARTA TYTUŁOWA

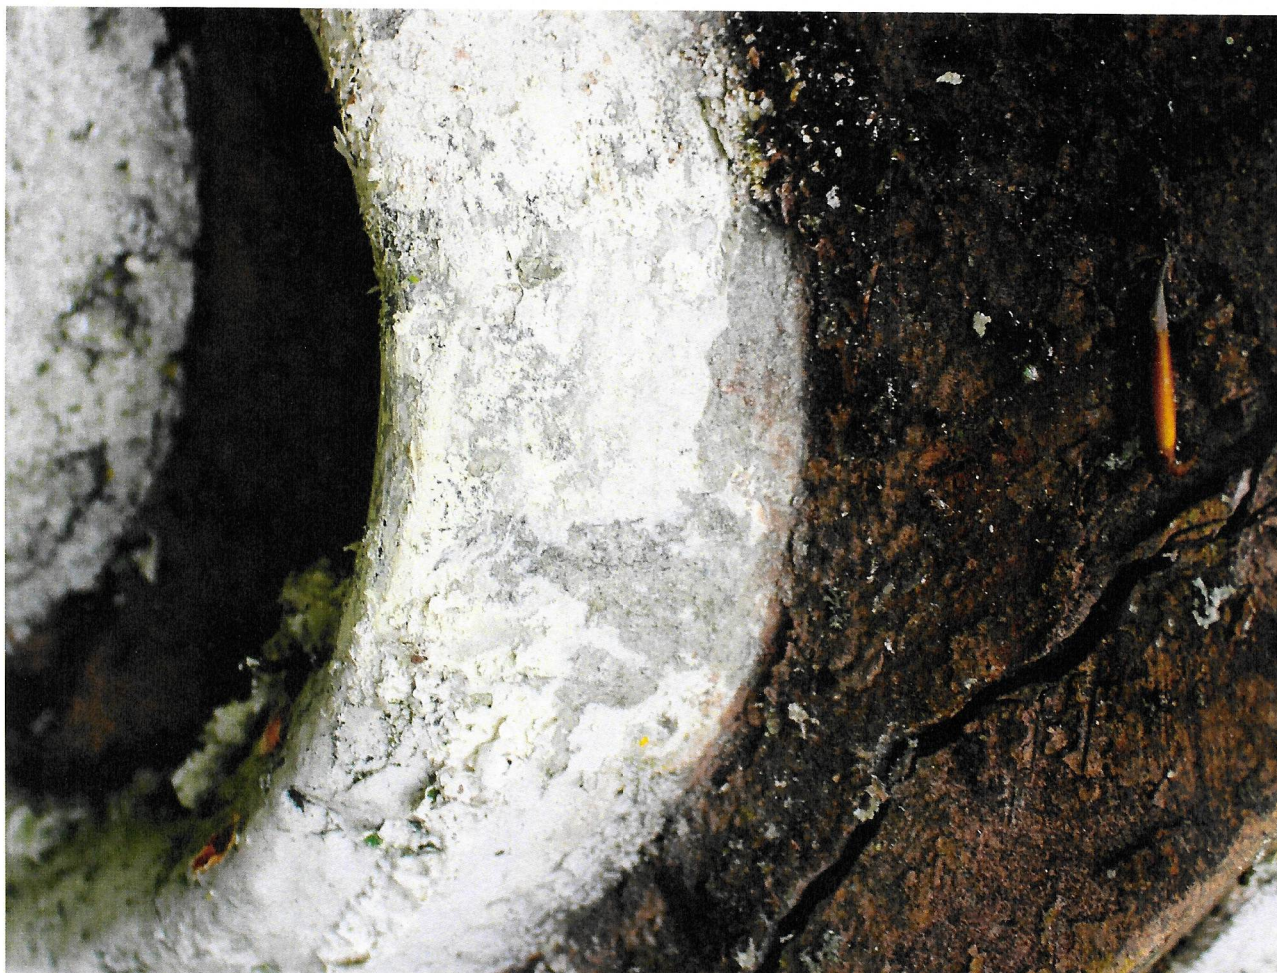
Przeprowadzone badania konserwatorskie kolorystyki pomnika wykazały, że pierwotnie pomnik nie był malowany. Pierwotna kolorystyka pomnika wynikała z zastosowania do jego wykonania barwionych w masie szpachli cementowych. Technologia wykonania polegała na wzniesieniu podstawowego rdzenia betonowego (być może, były to odlane wcześniej elementy obiektu, ustawione na trójstopniowej podstawie). Na betonowym rdzeniu osadzano elementy wystroju – gzymsy, kopułę z krzyżem i konsolki, dekorację fryzu i wici, odlane w zaprawie cementowej z drobnopięnistym kruszywem, prawdopodobnie marmurowym. Elementy wystroju miały naturalny, jasno szary odcień zaprawy cementowej i były szlifowane. Następnie powierzchnie pomnika szpachlowano barwioną w masie zaprawą cementową z drobnopięnistym kruszywem, prawdopodobnie marmurowym, w kolorze różu indyjskiego. W mokrej warstwie szpachli wyciskano inskrypcje. Inskrypcje pierwotnie nie były malowane i pozostawały w kolorze powierzchni pomnika. (zdj. 16; 17; 18)

olejną, która tworzy szczelną powłokę utrudniającą odparowywanie wilgoci. Powierzchnia pomnika pokryta jest co najmniej dwiema warstwami farby, która złuszcza się jest wyblakła i niejednolita.

ZDJ.18. ORZYSZ. POMNIK POŚWIĘCONY ŻOŁNIERZOM ALIANKIM Z 1914 NA CMENTARZU WOJENNYM 1914 – 1919.
ZDJĘCIE 2023. FRAGMENT DETALU - POD DWIEMA WARSTWAMI BIAŁEJ FARBY WIDOCZNA JASNO SZARA WARSTWA
GŁADZONEJ ZAPRAWY CEMENTOWEJ

5. Usuwanie nawarstwień i farb metodami dobranymi do stanu powierzchni oraz rodzaju farby. Wykonać próby oczyszczania farb olejnych preparatami do usuwania powłok olejnych zgodnie z instrukcją producenta np. pastą AGE Remmers, oraz oczyszczania powierzchni pomnika metodą strumieniowo ścierną. Oczyszczyć powierzchnie wybraną metodą.
