**PROGRAM PRAC KONSERWATORSKICH  
BADANIA STRATYGRAFICZNE KOLORYSTYKI  
POMNIKA Z 1914  
POŚWIĘCONEGO JEŃCOM ARMII ALIANCKIEJ  
CMENTARZ WOJSKOWY I WOJNY ŚWIATOWEJ  
ORZYSZ UL. WYZWOLENIA  
NR REJ. 3164**

**AUTORKA OPRACOWANIA:  
MAŁGORZATA ANDRON  
DYPL. KONSERWATOR DZIEŁ SZTUKI**

**BIAŁYSTOK, LIPIEC 2023**

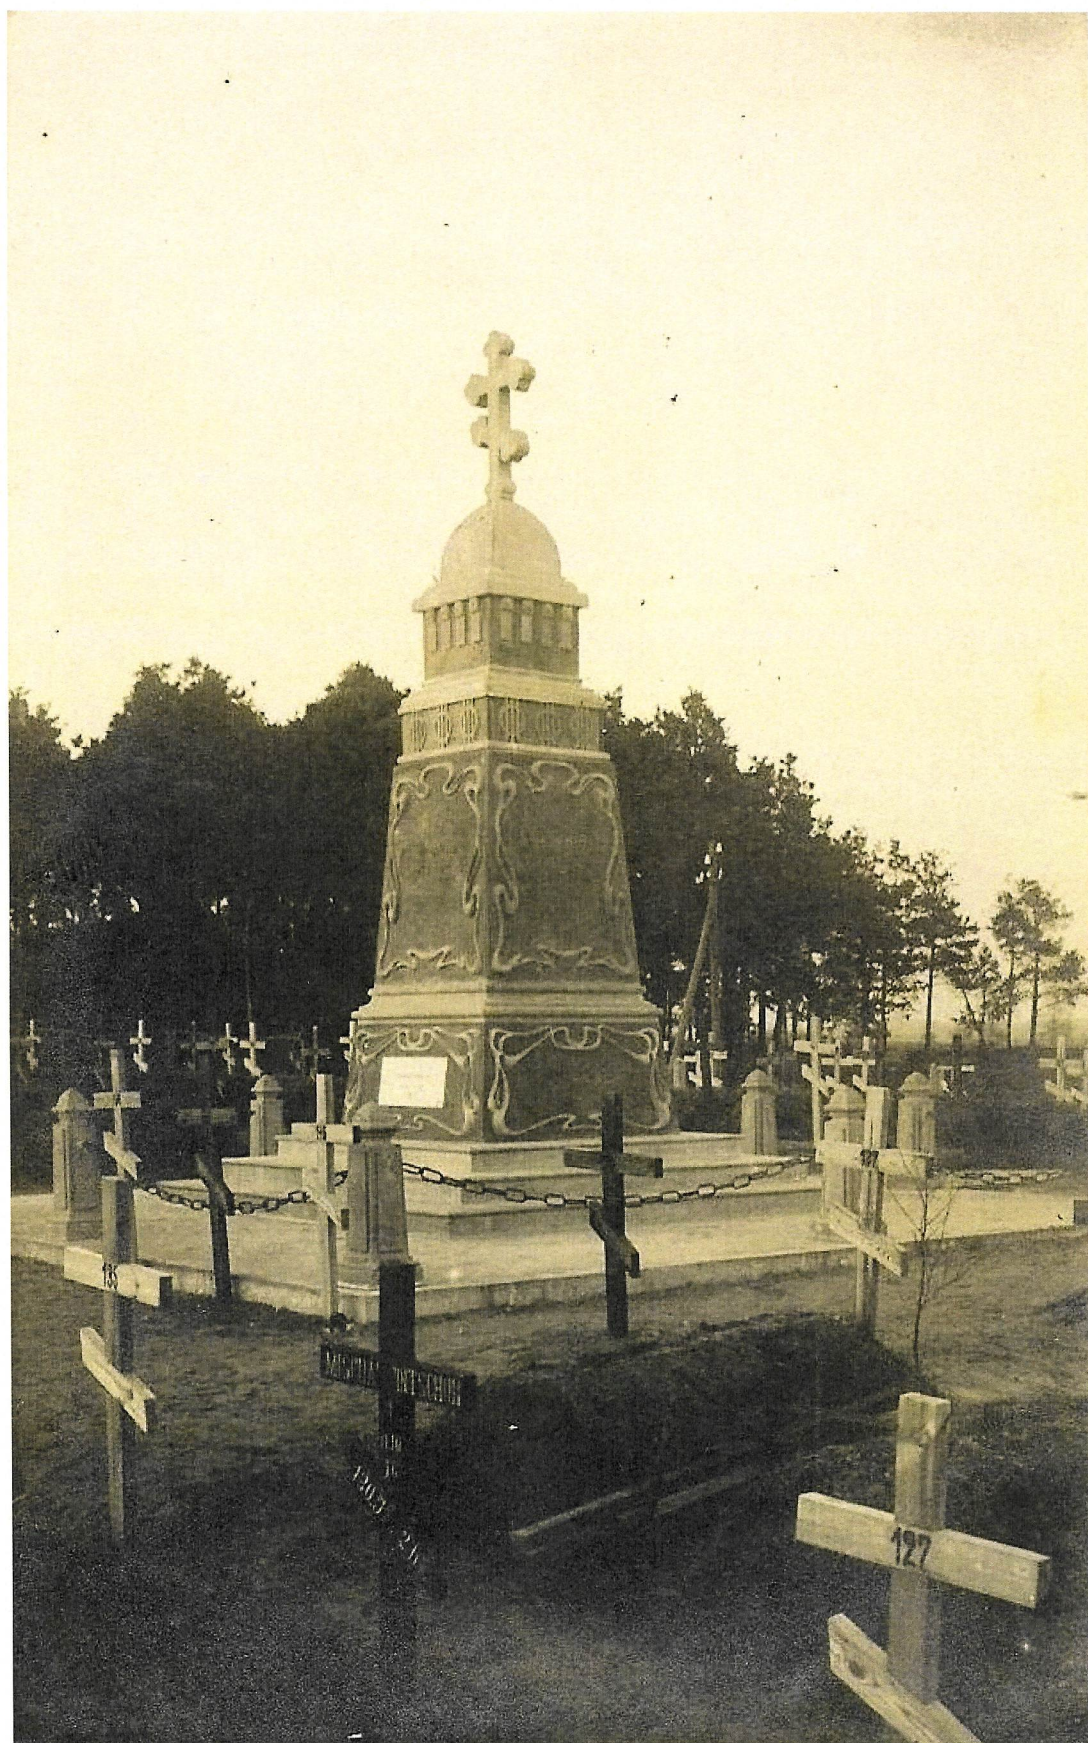
Na zdjęciach archiwalnych widoczna jest podstawa wyniesiona ponad powierzchnię gruntu (zdj. 1), obecnie, wskutek podniesienia poziomu otoczenia, pierwszy poziom podstawy zrównany jest z poziomem gruntu (zdj. 12)

ZDJ.1. ORZYSZ. POMNIK POŚWIĘCONY ŻOŁNIERZOM ALIANKIM Z 1914  
NA CMENTARZU WOJENNYM 1914 – 1919. ZDJĘCIE ARCHIWALNE

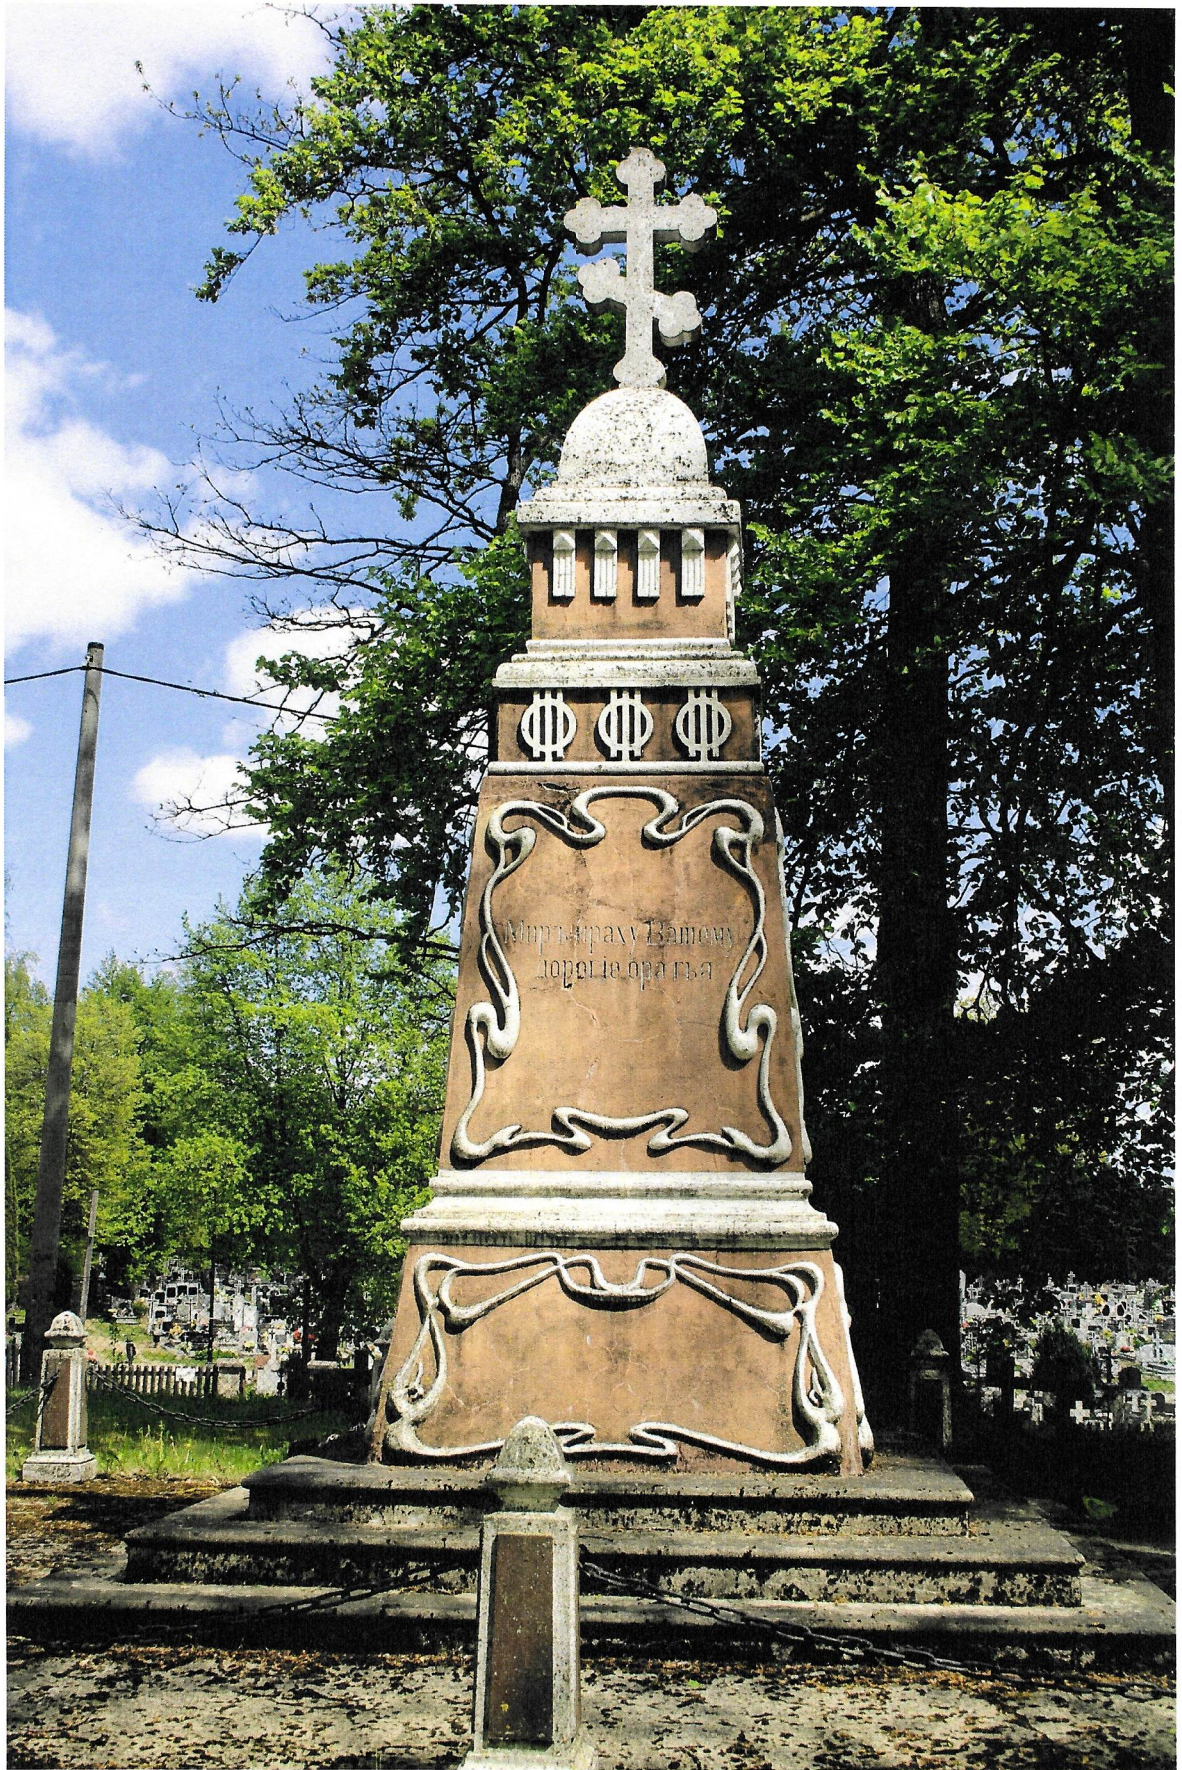
Na zawilgoconych powierzchniach pojawiają się kolonie mikroorganizmów. Wilgoć i drobninki organiczne są pożywką dla glonów i grzybów i ich postaci symbiotycznej – porostów. W miejscach ocienionych pojawiają się mchy. W dużych ilościach występują też kolonie sadzakowatych powodując czarne, plamiaste przebarwienia. Glony i grzyby rozwijające się na powierzchniach wydzielają do otoczenia kwasy organiczne, które niszczą nie tylko powłoki powierzchniowe farb, ale i głębsze warstwy zapraw (zdj. 2 - 12)

ZDJ.2. ORZYSZ. POMNIK POŚWIĘCONY ŻOŁNIERZOM ALIANCKIM Z 1914  
NA CMENTARZU WOJENNYM 1914 – 1919. ZDJĘCIE 2022

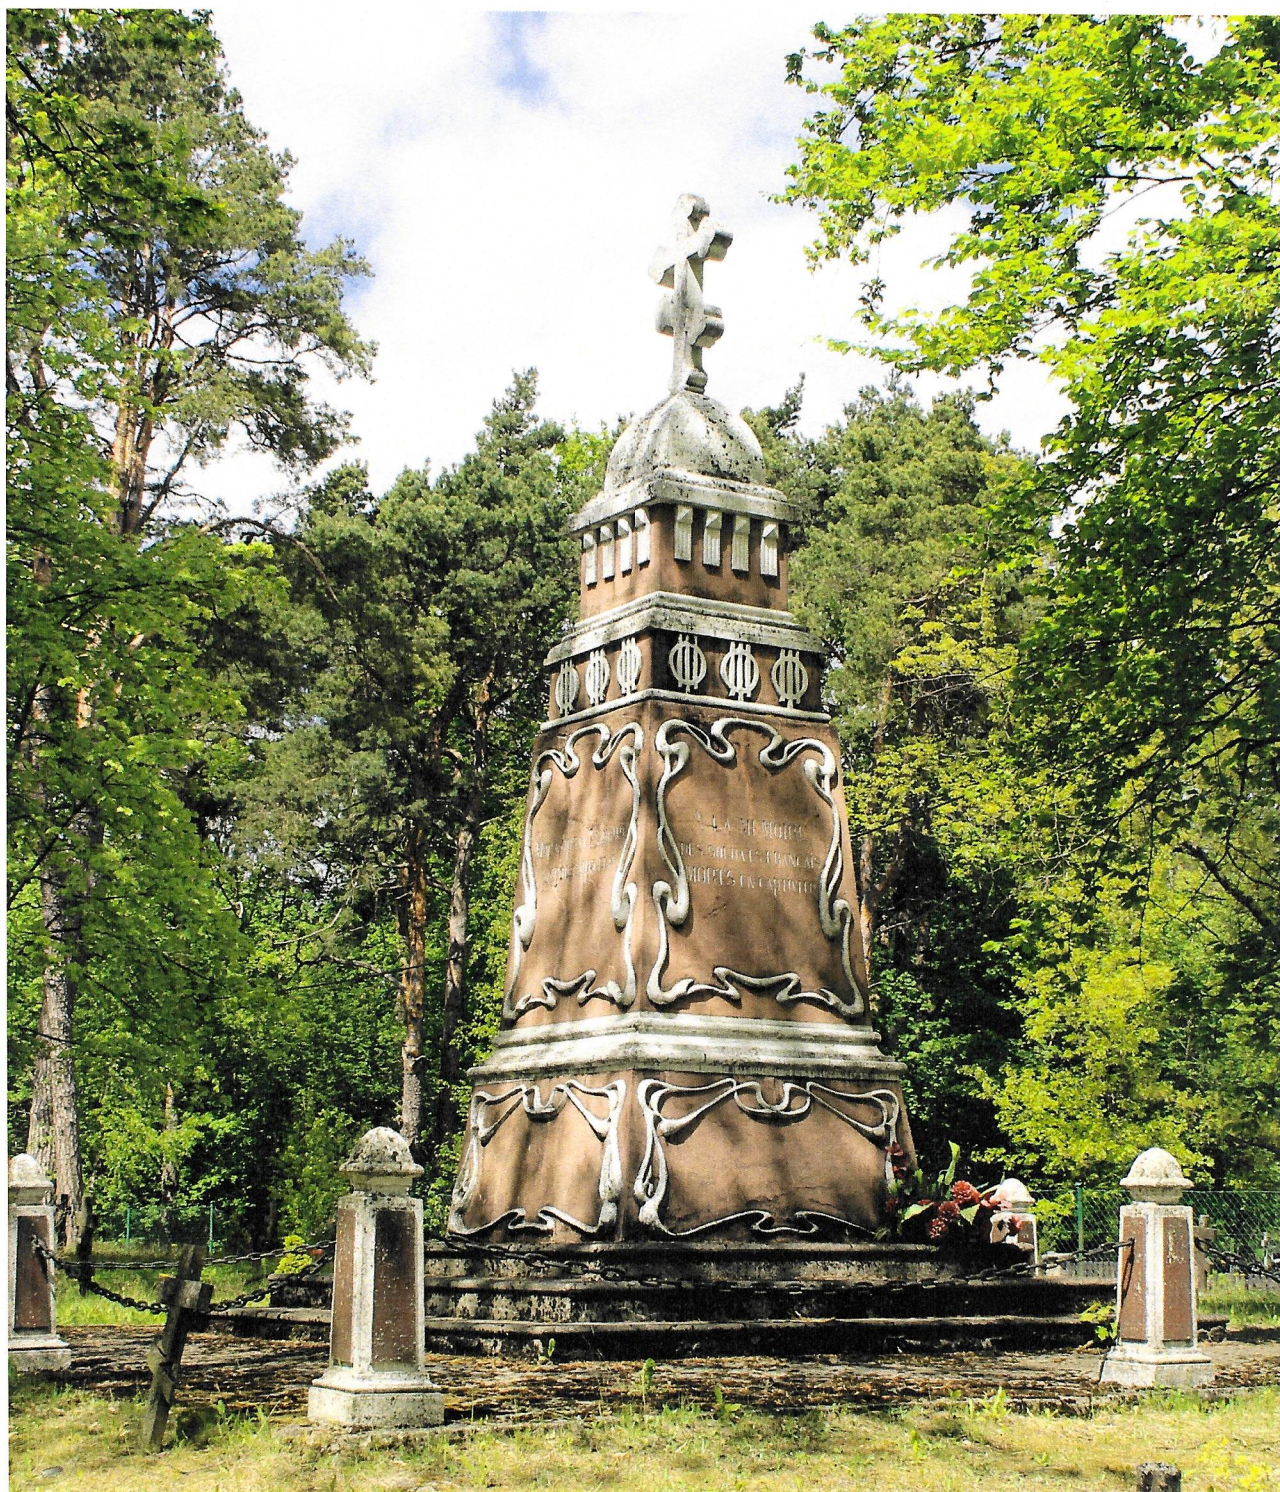
ZDJ.3. ORZYSZ. POMNIK POŚWIĘCONY ŻOŁNIERZOM ALIANKIM Z 1914  
NA CMENTARZU WOJENNYM 1914 – 1919. ZDJĘCIE 2022

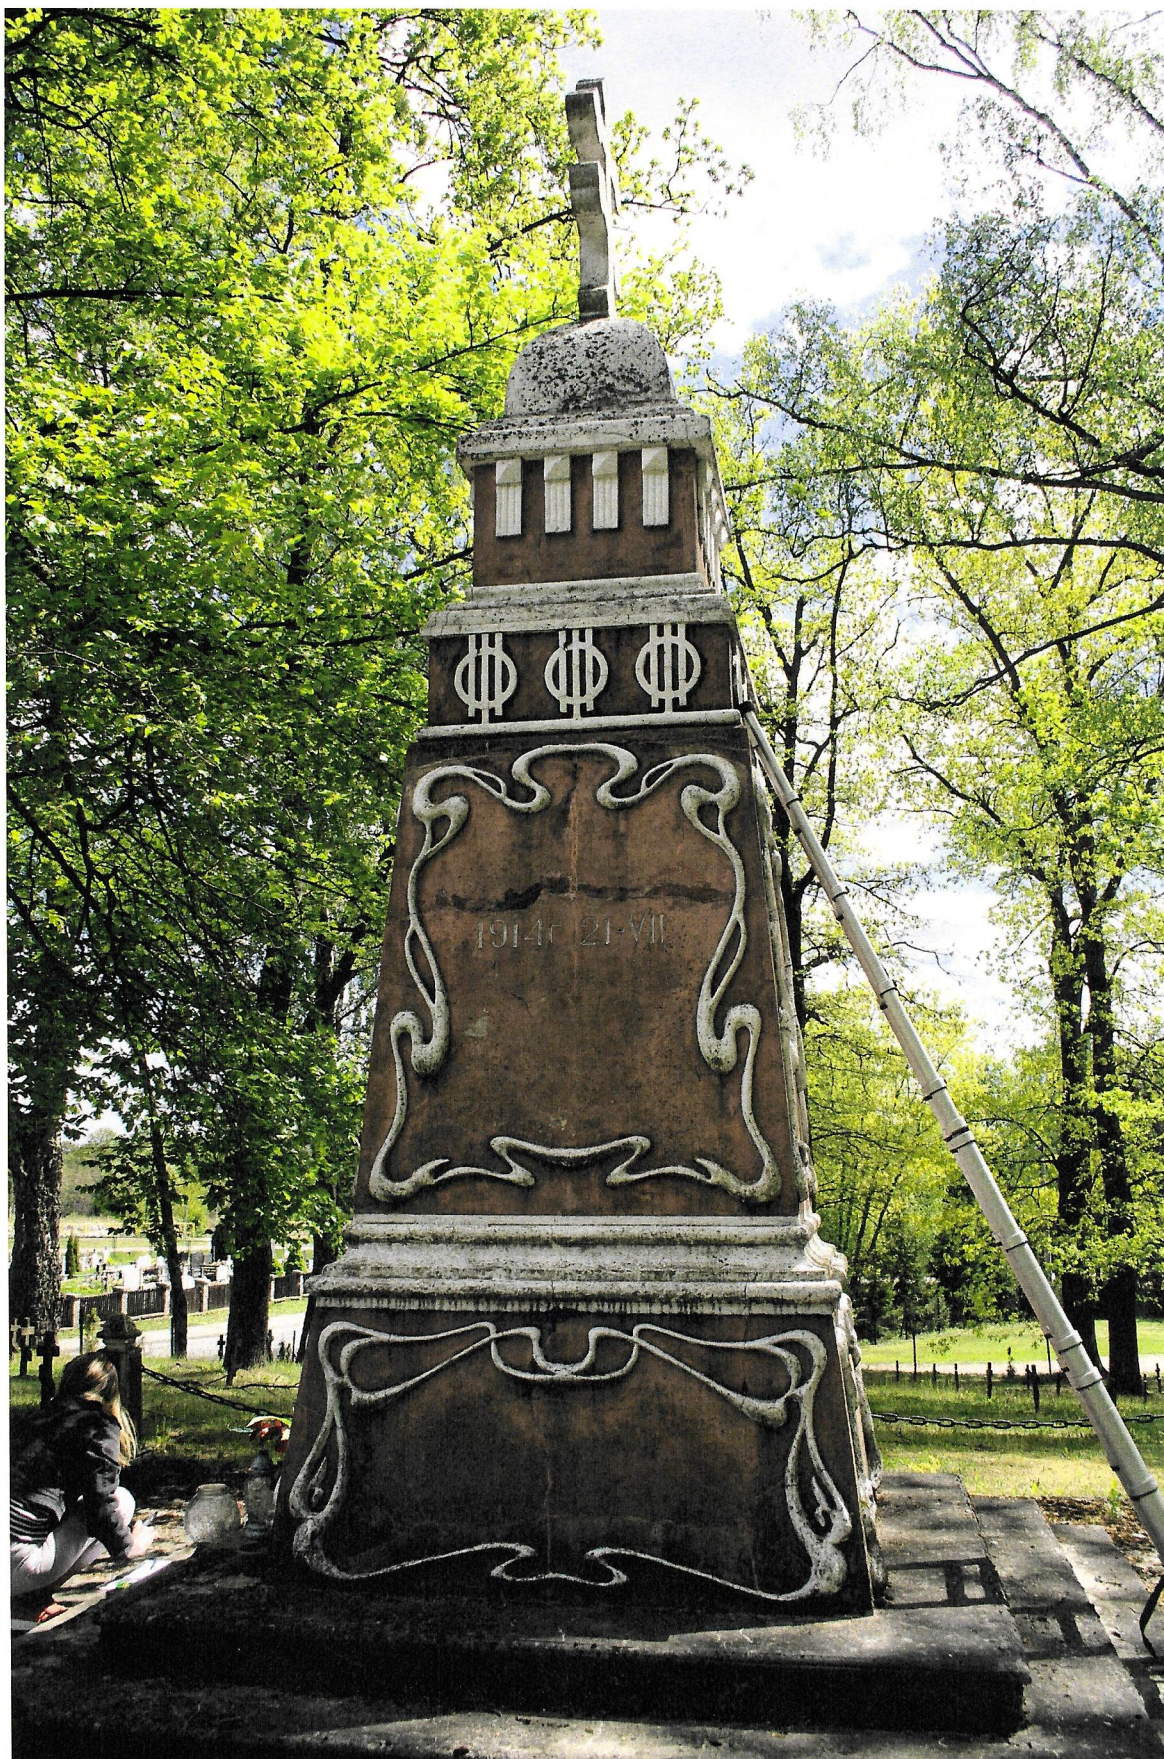
ZDJ.4. ORZYSZ. POMNIK POŚWIĘCONY ŻOŁNIERZOM ALIANCKIM Z 1914  
NA CMENTARZU WOJENNYM 1914 – 1919. ZDJĘCIE 2022

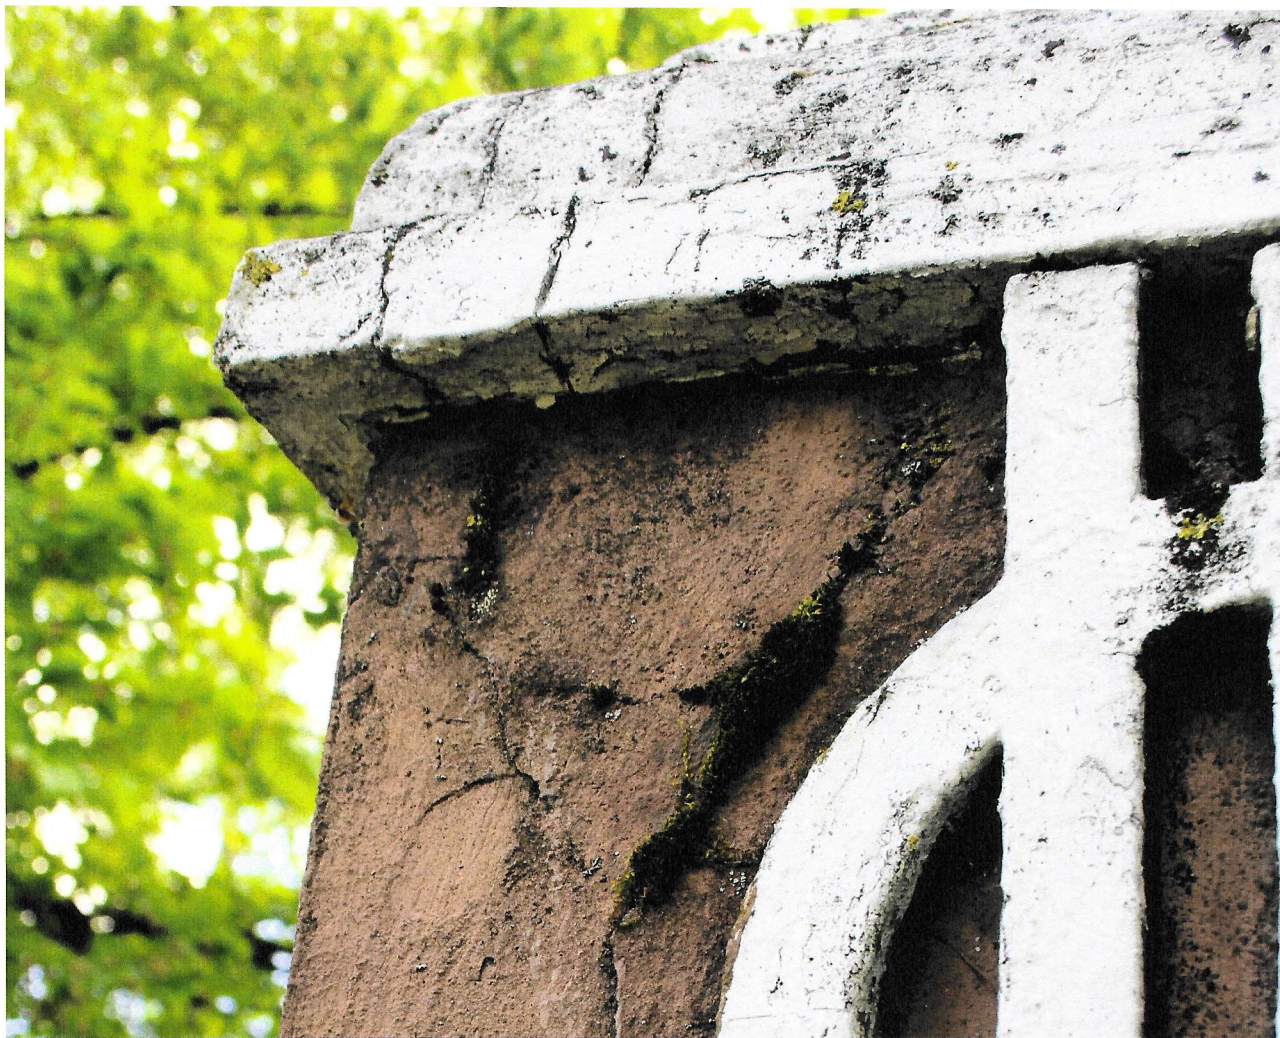
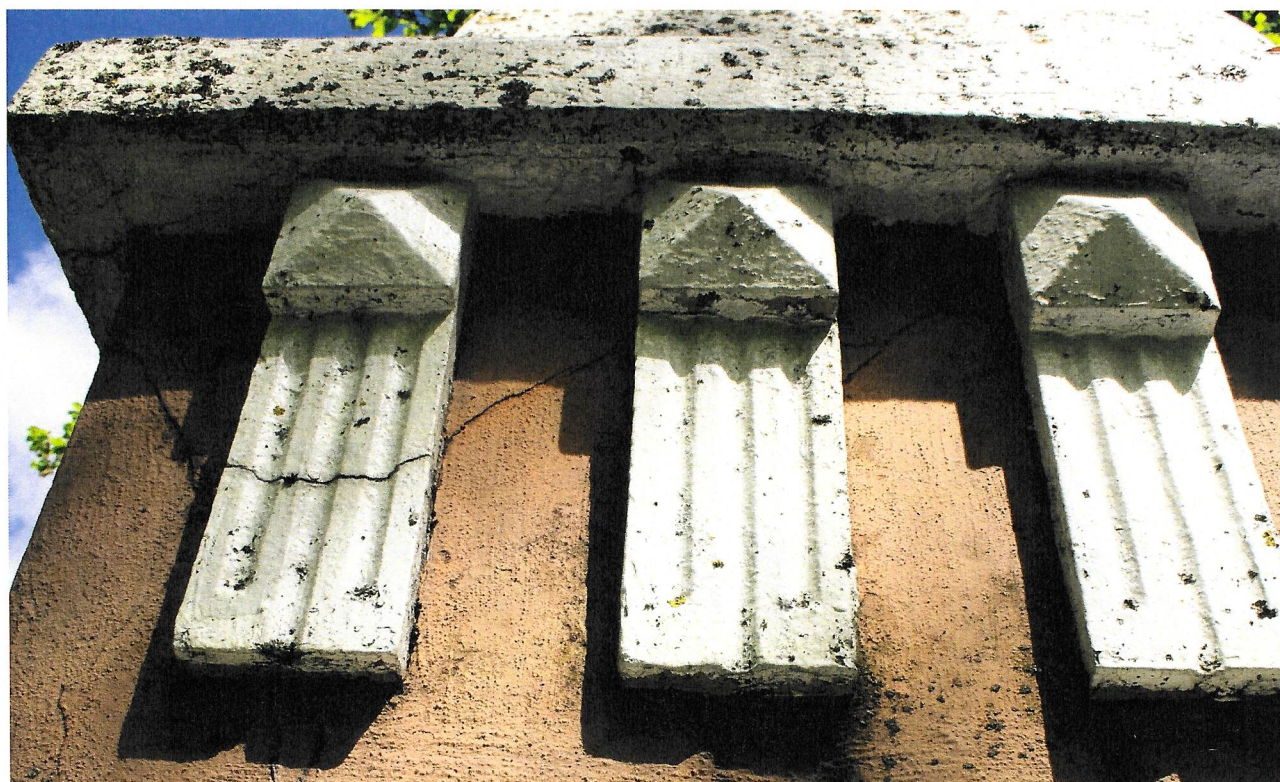
Uwarunkowania atmosferyczne (głównie woda opadowa), budowa technologiczna pomnika (warstwowość), oraz zróżnicowanie powierzchni, są głównymi czynnikami wpływającymi na destrukcję obiektu – liczne spękania i rozwarstwienia w obrębie spękań, których przyczyną jest najczęściej karbonatyzacja betonu (reakcja portlandytu z dwutlenkiem węgla z powietrza, stanowiąca proces naturalnego starzenia się betonu) lub korozja ługująca (wyplukująca wapno); może nią być również korozja kwasowa, lub wprowadzenie do betonu zbyt dużej ilości dodatków o charakterze kwaśnym (mikrokrzemionka, popioły lotne). (zdj. 5 - 10)

Pęknięcia i rozwarstwienia są potencjalnym źródłem dalszej, pogłębiającej się destrukcji, gdyż wnika ją w szczeliny woda, w wyniku zamarzania, prowadzić może do głębszego rozsadzania materiału, poszerzania rys i pęknięć i w konsekwencji odpadania większych fragmentów. Następują cykliczne, pogłębiające się zjawiska pęknięcia, rozwarstwiania i odspajania się warstw. Ponieważ pomnik ma budowę warstwową widoczne są miejscowe odspojenia warstwy powierzchniowej od betonowego rdzenia, a przy ostukiwaniu powierzchni występuje miejscowo głuchy odstuk wskazujący na wewnętrzne odspojenie warstwy powierzchniowej.

ZDJ.5, 6. ORZYSZ. POMNIK POŚWIĘCONY ŻOŁNIERZOM ALIANCKIM Z 1914  
NA CMENTARZU WOJENNYM 1914 – 1919. ZDJĘCIE 2022. PĘKNIĘCIA WARSTWY POWIERZCHNIOWEJ, GZYMSU I DETALU

8. Po oczyszczeniu powierzchni pomnika, słupków ogrodzenia i powierzchni podstawy dokonać przeglądu uszkodzeń ostukując powierzchnię. Luźne, nie związane z podłożem odspojone fragmenty usunąć, fragmenty z głuchym odstukiem przygotować do wykonania iniekcji, cienkie pęknięcia na powierzchni pomnika i podstawy poszerzyć delikatnie za pomocą dłut. Odsłonięte uszkodzenia oczyścić z luźnych, skorodowanych zapraw. Szczególnie dokładnie wykonać te zabiegi w miejscach poziomych, na styku gzymsów i ścian pomnika.

9. Uzupełniać ubytki i pęknięcia warstwowo ( w przypadku głębszych ubytków) szpachlą naprawczą do betonu Betofix Remmers. Przed nałożeniem pierwszej warstwy szpachli wykonać warstwę szepną z rozrzedzonego Betofix. Po związaniu szpachli wyrównać powierzchnie za pomocą szlifowania

10. Cienkie rysy, spękania i odspojone fragmenty wypełniać Injektionsleim 2K Remmers - mikro zaprawa cementowo-polimerowa o doskonałej penetracji. Wypełnia oraz uszczelnia rysy, spękania i jest odporna na siarczany zalecana do wypełnienia i sklejenia spękań betonu.

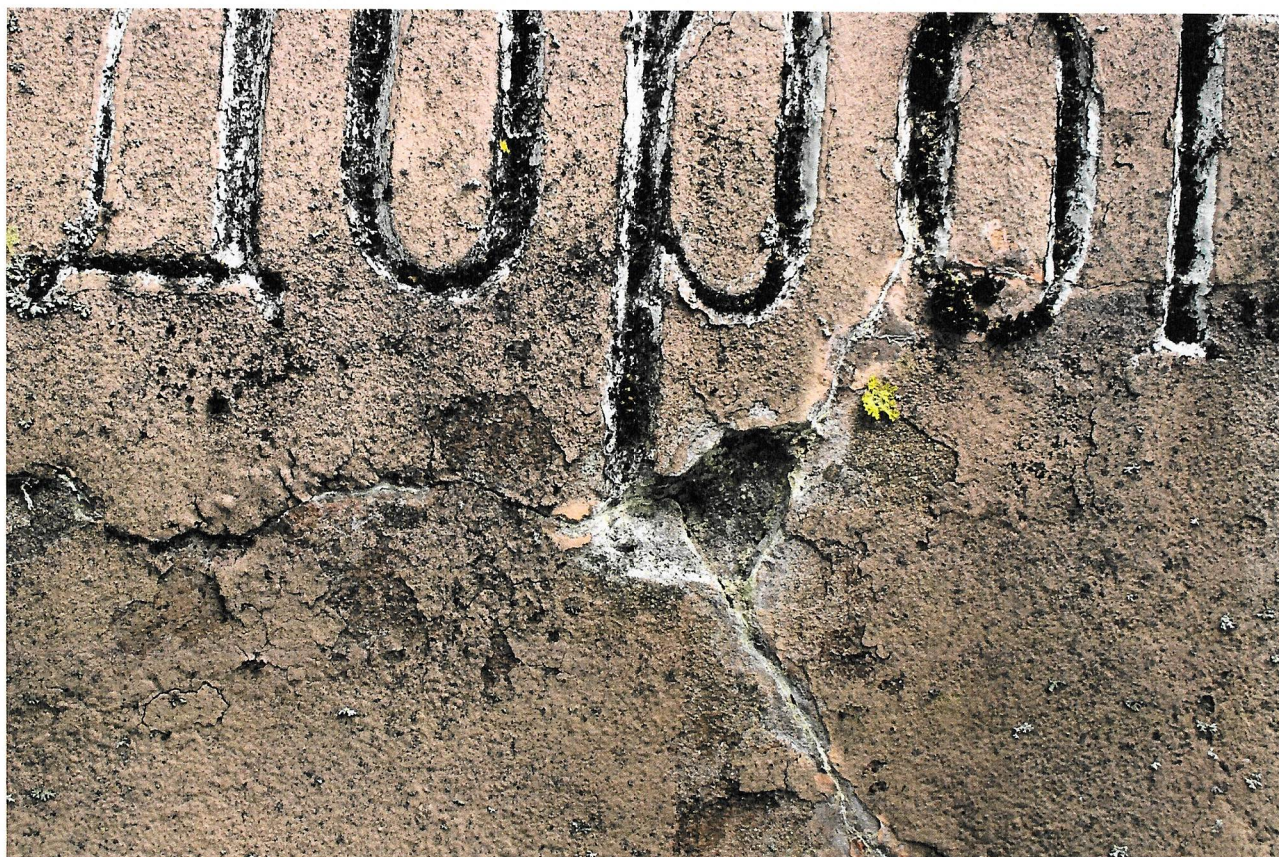
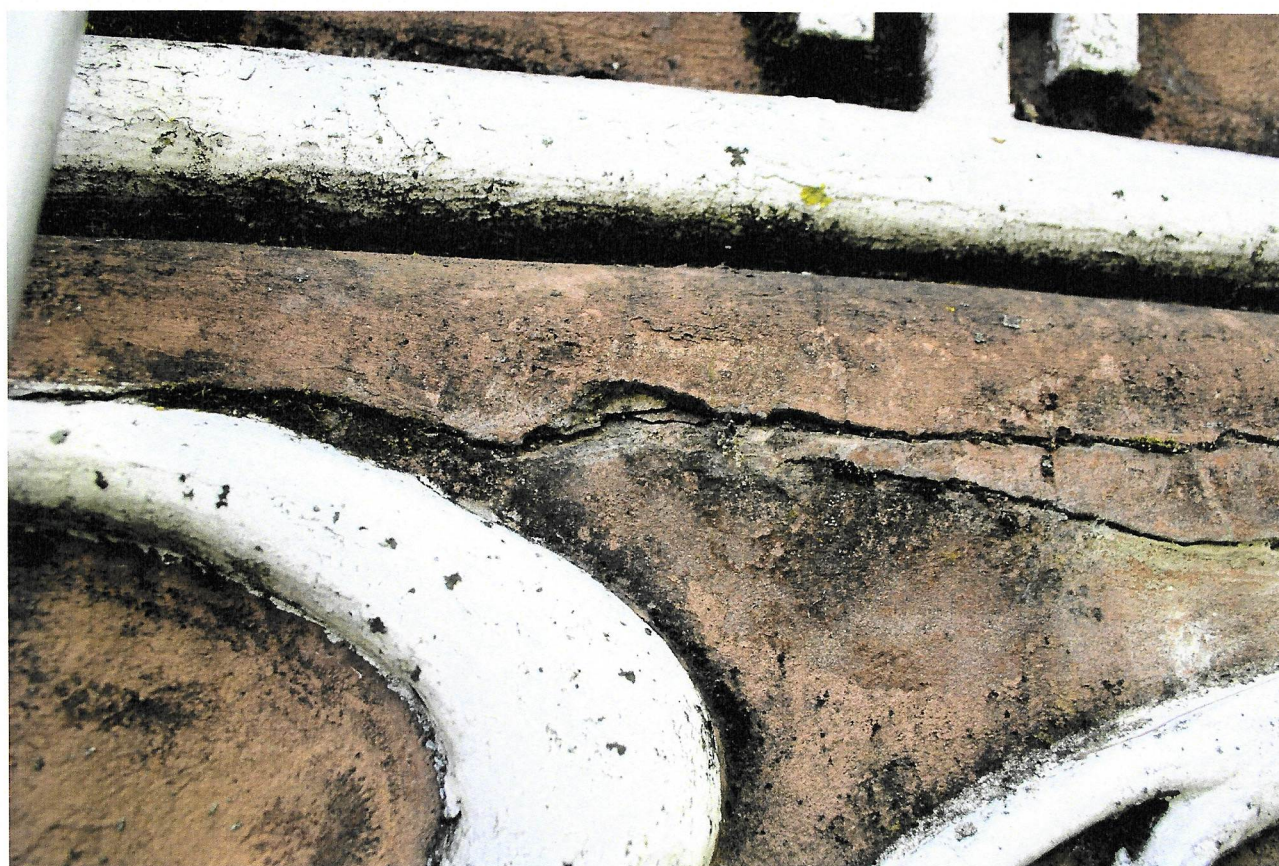
ZDJ.7, 8. ORZYSZ. POMNIK POŚWIĘCONY ŻOŁNIERZOM ALIANKIM Z 1914  
NA CMENTARZU WOJENNYM 1914 – 1919. ZDJĘCIE 2022. PĘKNIĘCIA I ROZWARSTWIENIA WARSTWY POWIERZCHNIOWEJ,

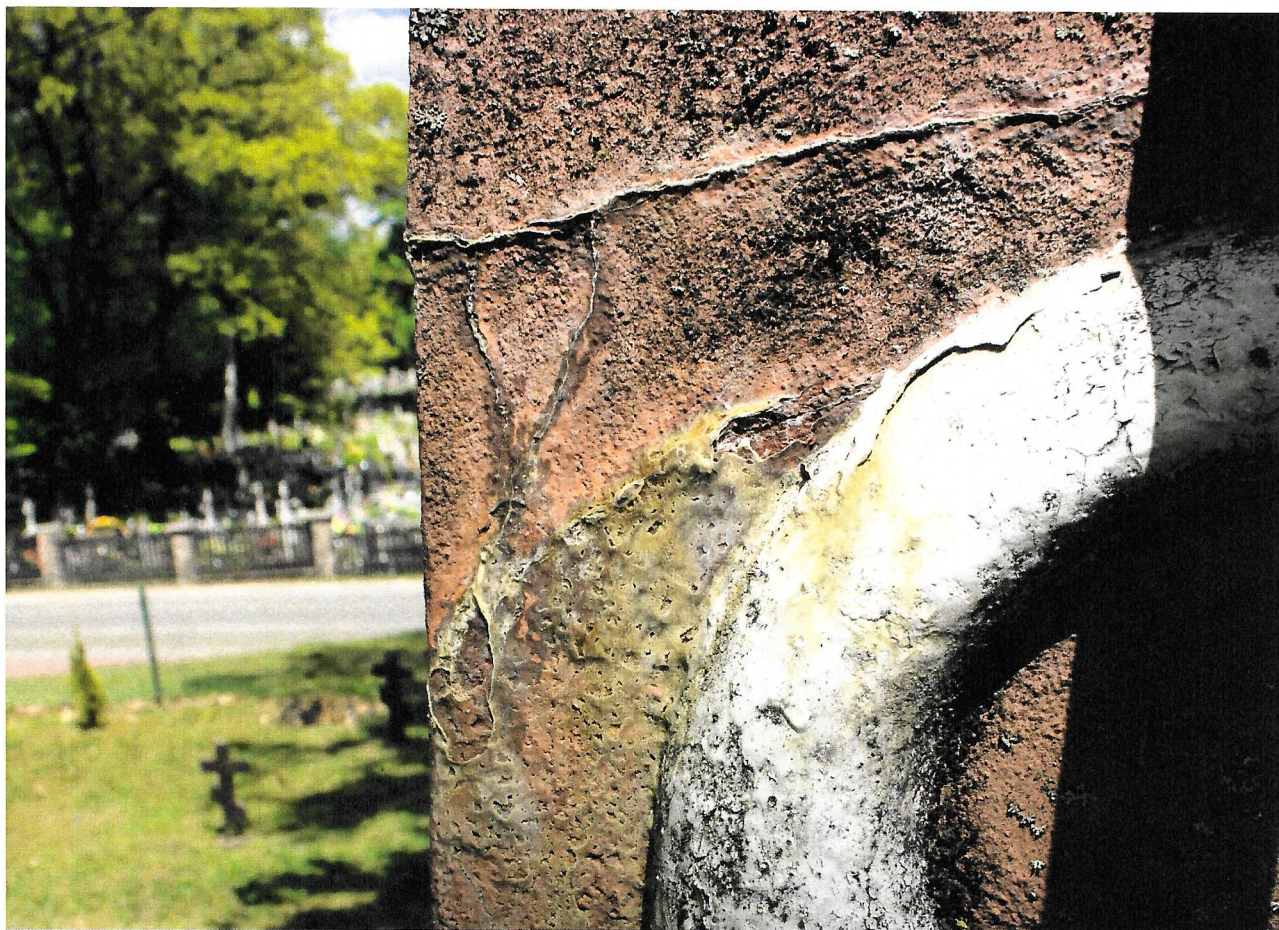
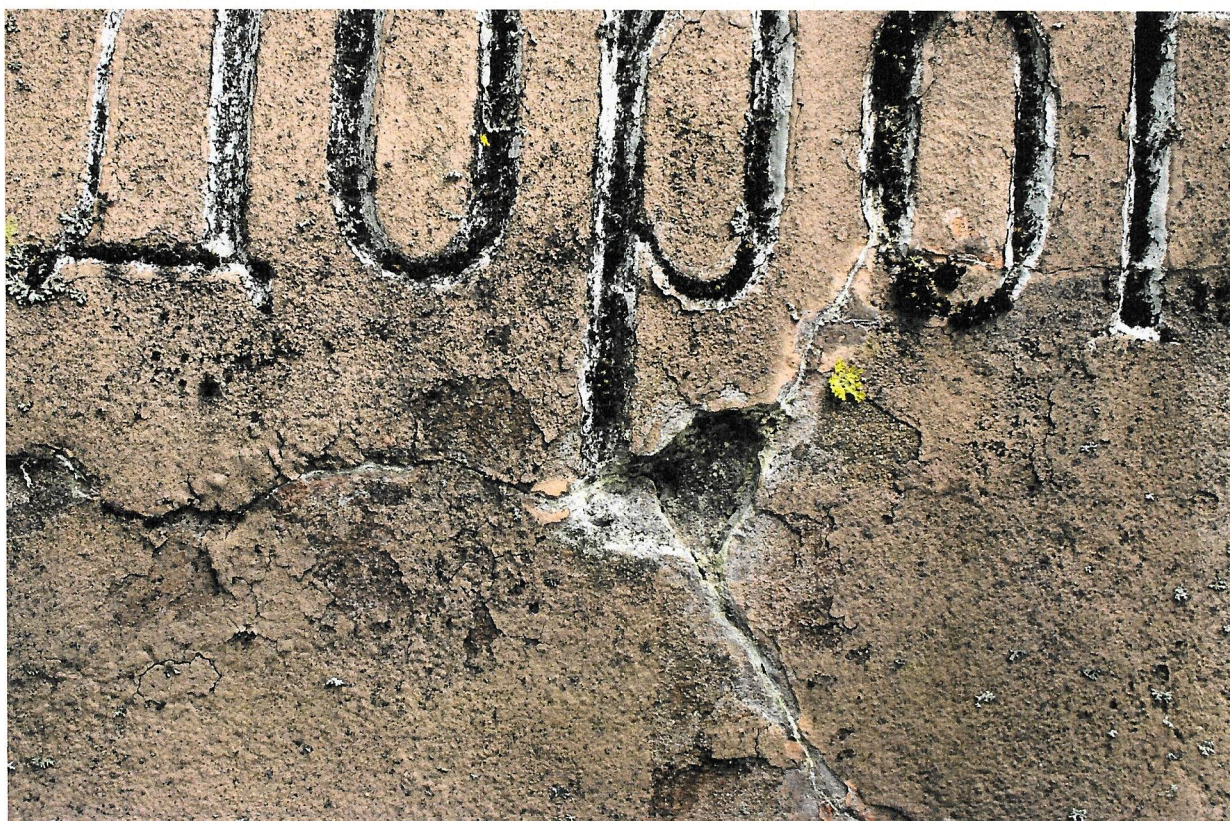
Korozja ługująca (wyplukująca wapno) zachodzi w przypadku przecieków wody przez beton. Korozja biegnie tym szybciej, im bardziej miękka jest woda oraz o wyższej temperaturze. Jeżeli przeciekająca przez beton woda odparowuje na powierzchni, to tworzą się na niej białe nacieki (zdj. 9). Jeżeli woda skapuje z dolnej powierzchni betonu, to powstają na niej stalaktyty. Korozja ługująca prowadzi do spadku wytrzymałości betonu.

ZDJ.9, 10. ORZYSZ. POMNIK POŚWIĘCONY ŻOŁNIERZOM ALIANKIM Z 1914  
NA CMENTARZU WOJENNYM 1914 – 1919. ZDJĘCIE 2022. PĘKNIĘCIA I ROZWARSTWIENIA WARSTWY POWIERZCHNIOWEJ,  
WIDOCZNE BIAŁE NACIEKI WAPNIOWE W WYNIKU KOROZJI ŁUGUJĄCEJ BETONU

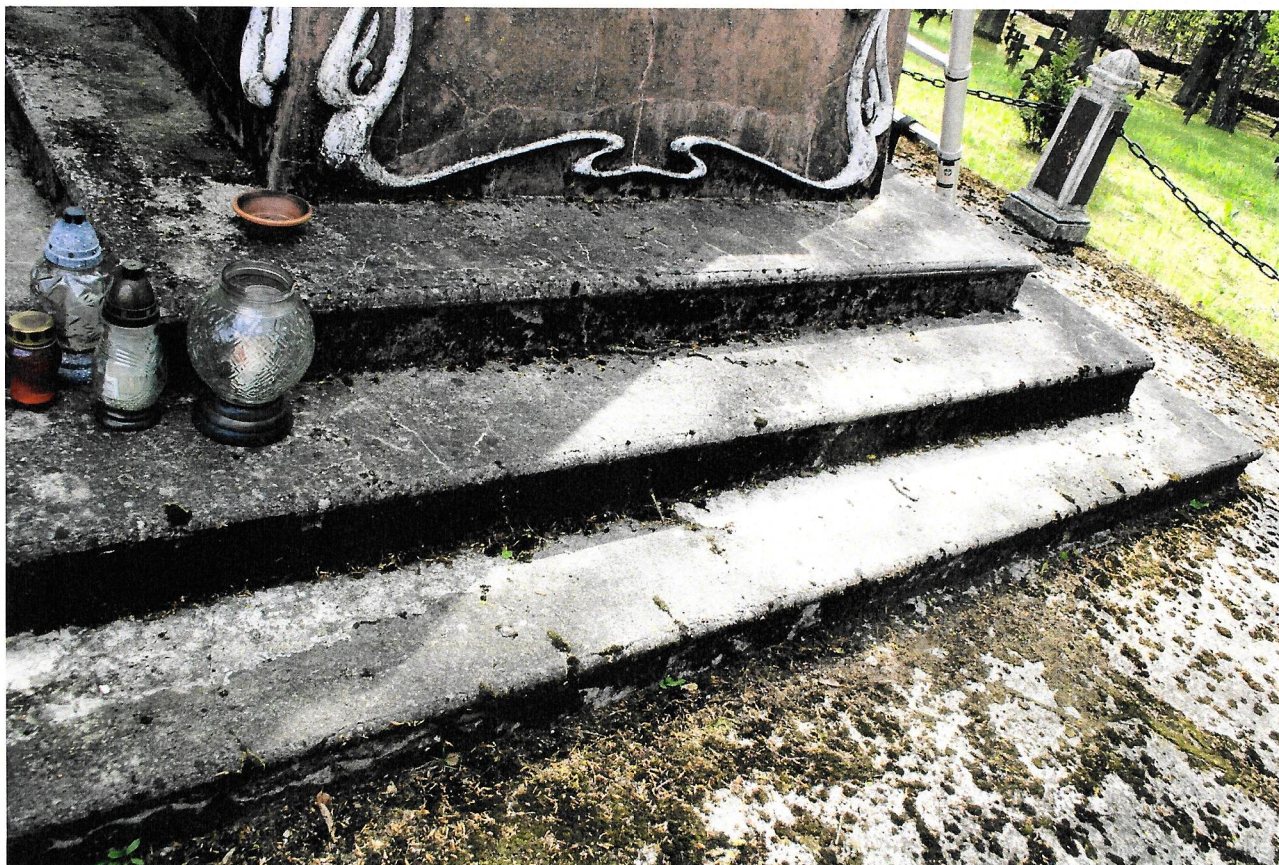
Stopnie betonowej podstawy pokryte są grubą, ciemną warstwą drobnoustrojów, a w szczelinach widoczne są kolonie mchów. . Dodatkowym źródłem zawilgocenia stopni jest woda gruntowa podciągana kapilarnie. Kapilarnie podciągana woda gruntowa transportuje z gleby bakterie, glony i inne drobnoustroje. Rozwój i dynamika ich wzrostu są uzależnione od składu chemicznego podłoża, wilgotności oraz dostępności substancji organicznych jak i mineralnych z gleby i atmosfery.

ZDJ.11. ORZYSZ. POMNIK POŚWIĘCONY ŻOŁNIERZOM ALIANKIM Z 1914  
NA CMENTARZU WOJENNYM 1914 – 1919. ZDJĘCIE 2022. PODSTAWA STOPNIOWA POMNIKA

11. Powierzchnię stopni podstawy zagruntować warstwą szepną i na tak przygotowane podłoże nakładać „na świeżo” warstwę szpachli Betofix
12. Przed malowaniem wykonać końcową impregnację zabezpieczającą, wstrzymującą rozwój mikroflory preparatem BFA Remmers

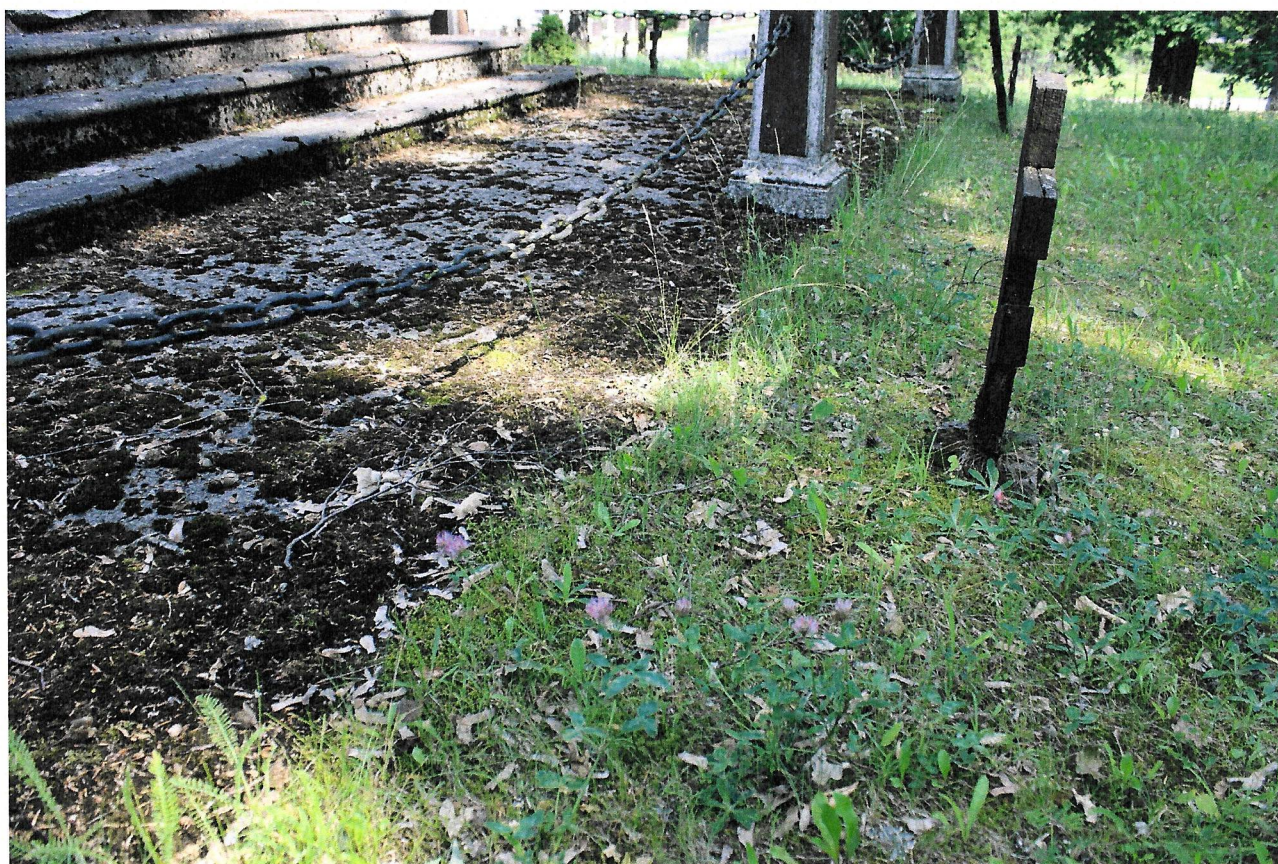
ZDJ.12. ORZYSZ. POMNIK POŚWIĘCONY ŻOŁNIERZOM ALIANKIM Z 1914  
NA CMENTARZU WOJENNYM 1914 – 1919. ZDJĘCIE 2022. PODSTAWA POMNIKA ZRÓWNANA Z OTACZAJĄCYM GRUNTEM

6. Doczyszczanie ręczne przy pomocy kamieni ściernych, dłut kamieniarskich, noży
7. Usunąć trawę z gruntu w pasie ok. 1m wokół podstawy i obniżyć teren odsłaniając boczną powierzchnię pierwszego stopnia podstawy na wysokość ok. 15 cm. Teren wyprofilować z lekkim spadkiem od podstawy. Oczyszczyć boczne powierzchnie stopnia z ziemi i in zanieczyszczeń.

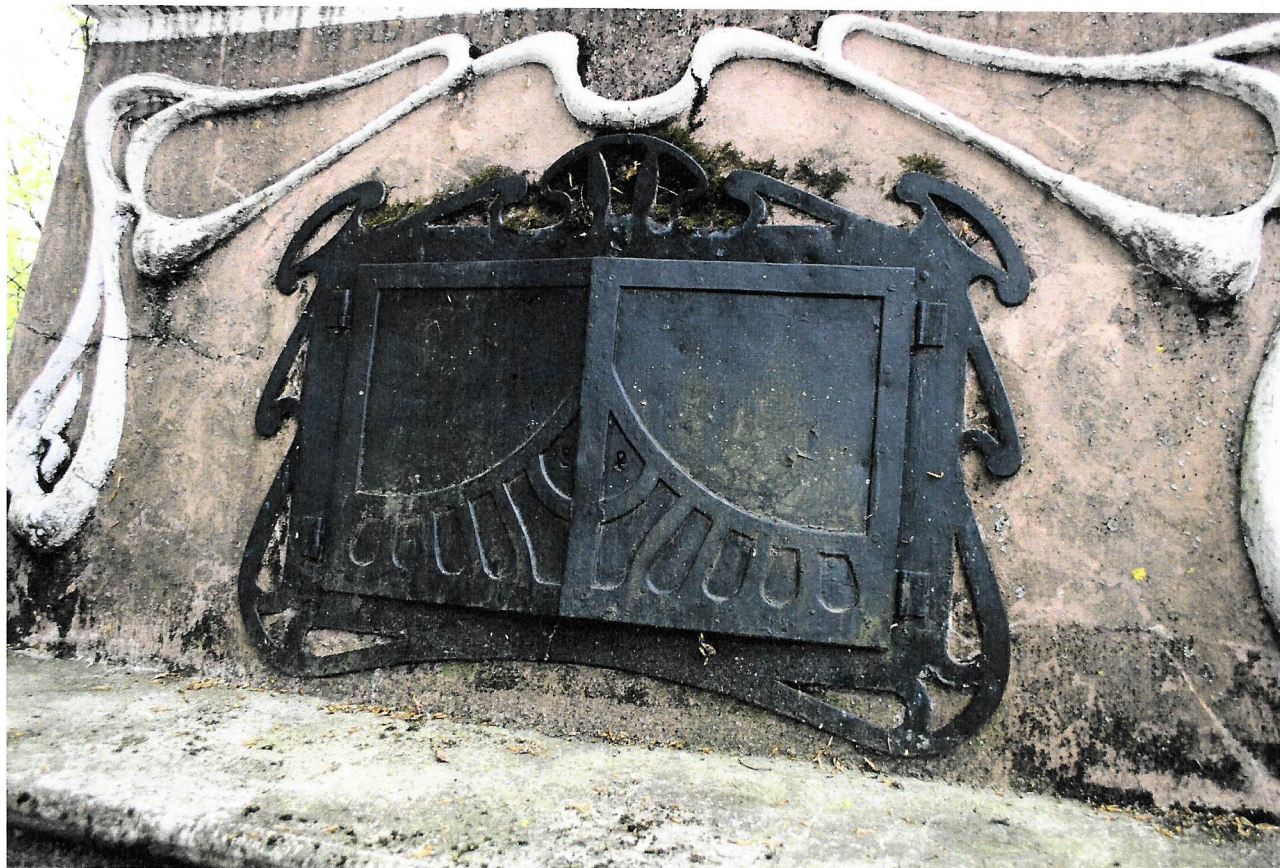
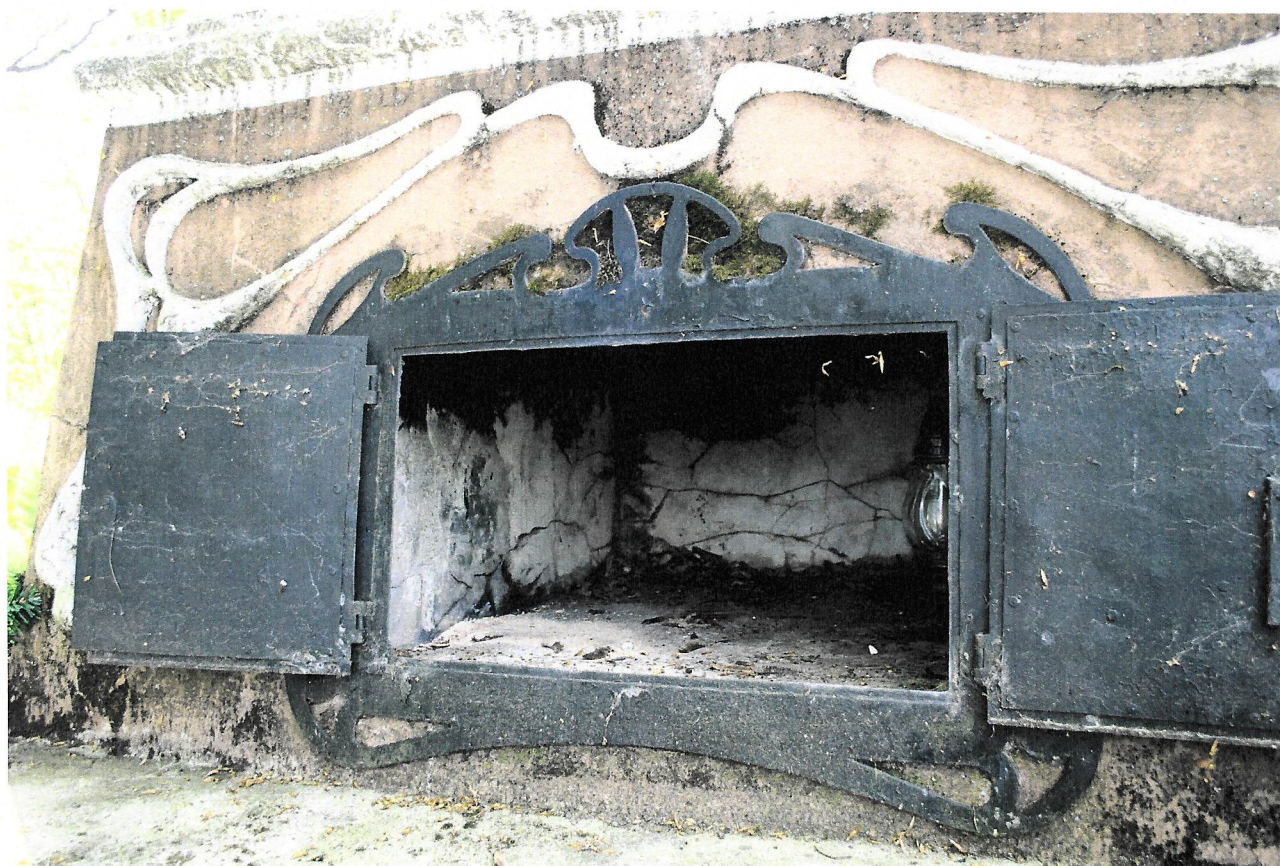
Ogrodzenie znajduje się w dobrym stanie choć także tutaj widoczne są kolonie mikroorganizmów tak na powierzchni słupków jak i metalowych elementach ogrodzenia. Metalowe elementy pomnika – drzwiczki i łańcuch ogrodzenia wymagają oczyszczenia z mikroorganizmów, łuszczących się farb i zabezpieczenia nową powłoką antykorozyjną (zdj. 13; 14; 15).

ZDJ.13, 14. ORZYSZ. POMNIK POŚWIĘCONY ŻOŁNIERZOM ALIANKIM Z 1914  
NA CMENTARZU WOJENNYM 1914 – 1919. ZDJĘCIE 2022. WNĘKA Z METALOWYMI DRZWICZKAMI

14. Metalowe elementy ogrodzenia ( łańcuch, kotwy) oraz drzwiczki wneki, po wypłaskowaniu malować farbą do metalu o własnościach anykorozyjnych i odporną na warunki atmosferyczne np. Tecnogrip LS130 zgodnie z dyspozycją kolorystyczną

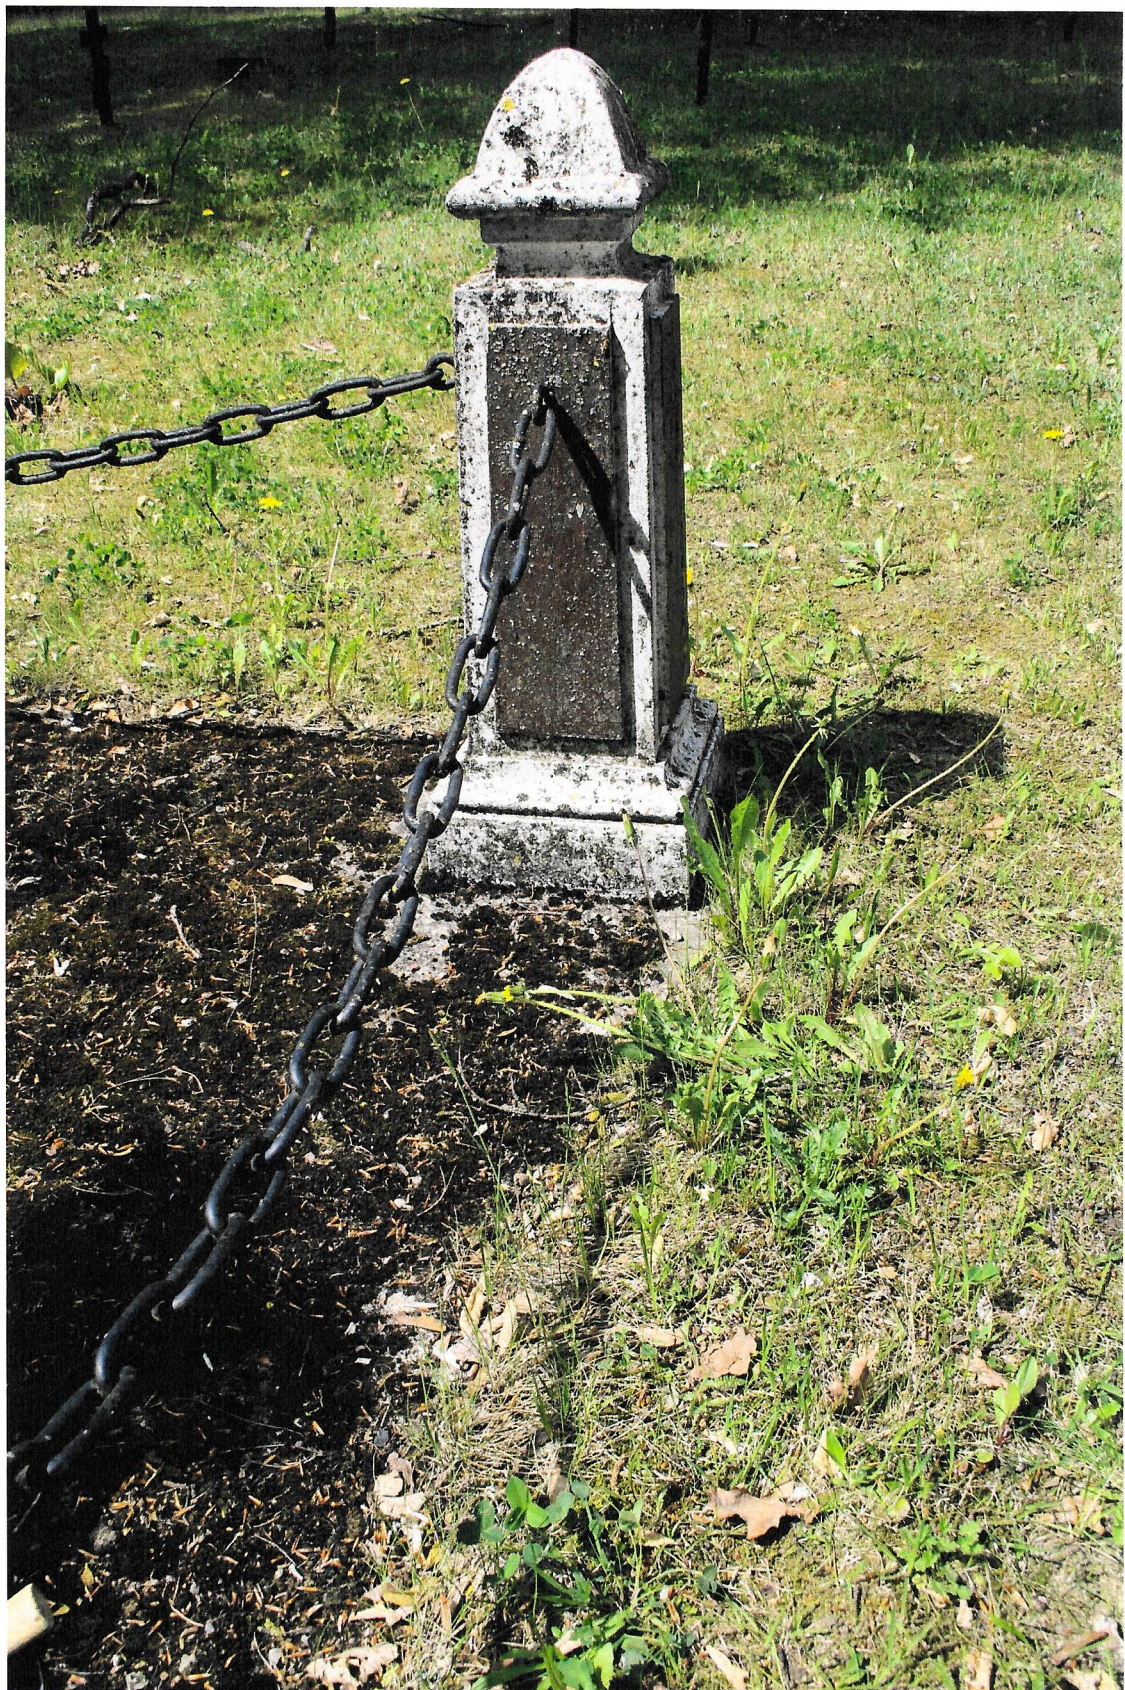
ZDJ.15. ORZYSZ. POMNIK POŚWIĘCONY ŻOŁNIERZOM ALIANCKIM Z 1914  
NA CMENTARZU WOJENNYM 1914 – 1919. ZDJĘCIE 2022. SŁUPEK I ŁAŃCUCH OGRODZENIA
