**PROGRAM PRAC KONSERWATORSKICH  
BADANIA STRATYGRAFICZNE KOLORYSTYKI  
POMNIKA Z 1914  
POŚWIĘCONEGO JEŃCOM ARMII ALIANCKIEJ  
CMENTARZ WOJSKOWY I WOJNY ŚWIATOWEJ  
ORZYSZ UL. WYZWOLENIA  
NR REJ. 3164**

**AUTORKA OPRACOWANIA:  
MAŁGORZATA ANDRON  
DYPL. KONSERWATOR DZIEŁ SZTUKI**

**BIAŁYSTOK, LIPIEC 2023**

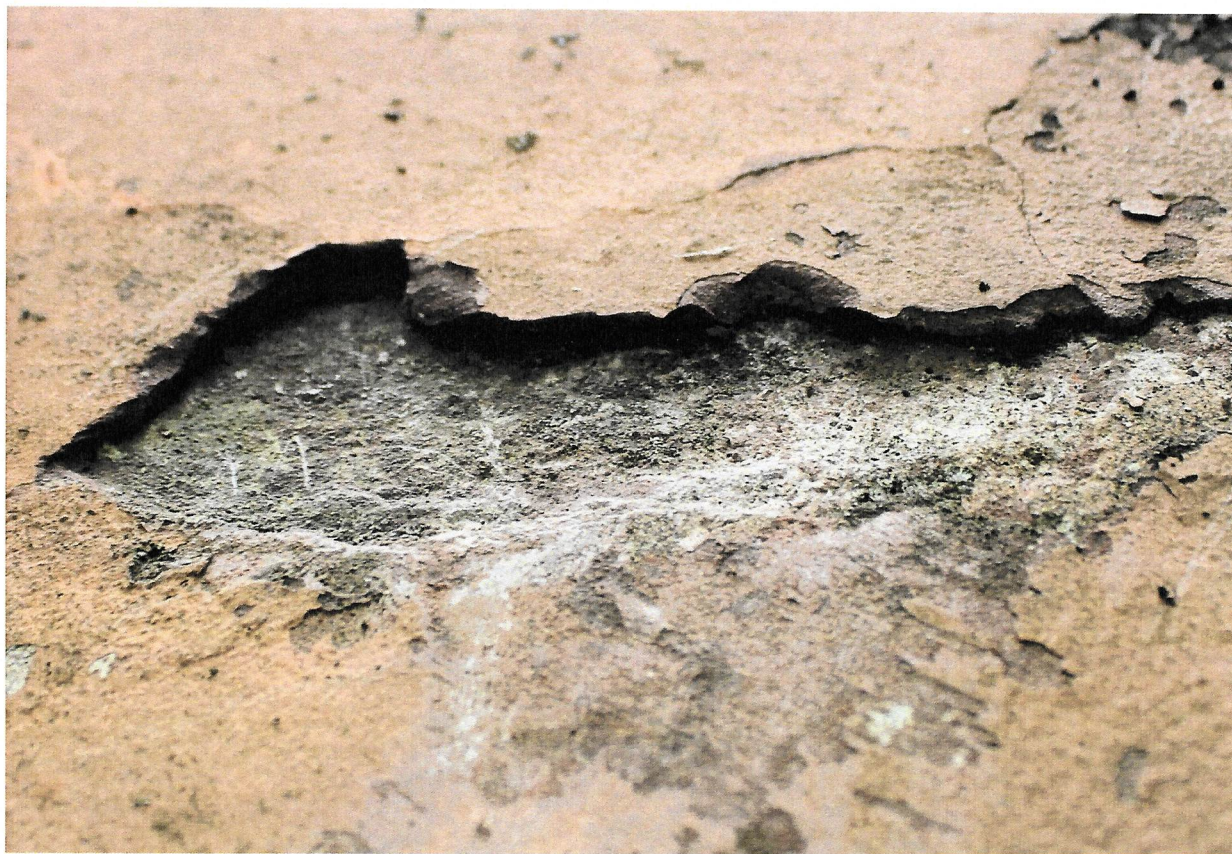
Przeprowadzone badania konserwatorskie kolorystyki pomnika wykazały, że pierwotnie pomnik nie był malowany. Pierwotna kolorystyka pomnika wynikała z zastosowania do jego wykonania barwionych w masie szpachli cementowych. Technologia wykonania polegała na wzniesieniu podstawowego rdzenia betonowego ( być może, były to odlane wcześniej elementy obiektu, ustawione na trójstopniowej podstawie). Na betonowym rdzeniu osadzano elementy wystroju – gzymsy, kopułę z krzyżem i konsolki, dekorację fryzu i wici, odlane w zaprawie cementowej z drobnopiękistym kruszywem, prawdopodobnie marmurowym. Elementy wystroju miały naturalny, jasno szary odcień zaprawy cementowej i były szlifowane. Następnie powierzchnie pomnika szpachlowano barwioną w masie zaprawą cementową z drobnopiękistym kruszywem, prawdopodobnie marmurowym, w kolorze różu indyjskiego. W mokrej warstwie szpachli wyciskano inskrypcje. Inskrypcje pierwotnie nie były malowane i pozostawały w kolorze powierzchni pomnika. (zdj. 16; 17; 18)

ZDJ.16. ORZYSZ. POMNIK POŚWIĘCONY ŻOŁNIERZOM ALIANCKIM Z 1914  
NA CMENTARZU WOJENNYM 1914 – 1919. ZDJĘCIE 2023.  
W PRZEŁOMIE WIDOCZNA WARSTWA POWIERZCHNIOWA BARWIONA W MASIE

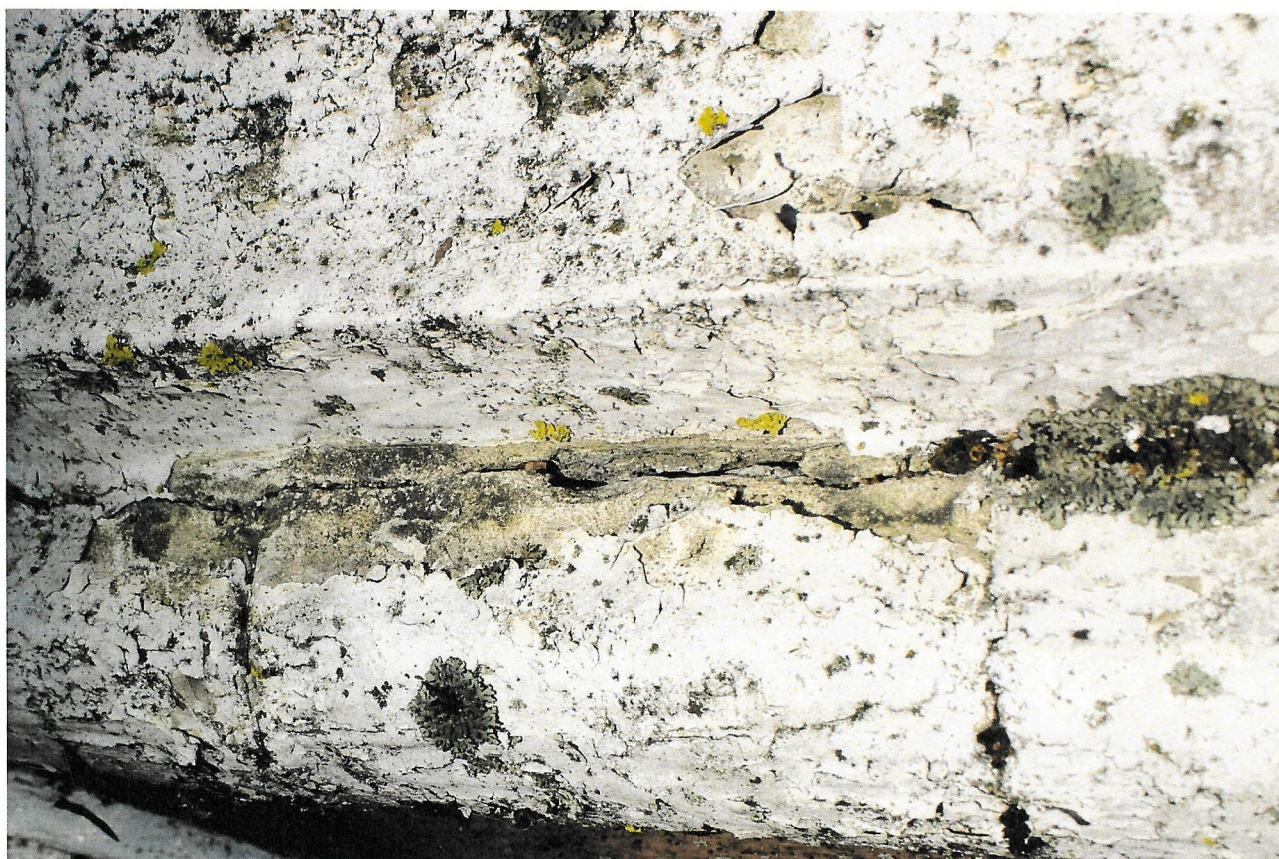
olejną, która tworzy szczelną powłokę utrudniającą odparowywanie wilgoci. Powierzchnia pomnika pokryta jest co najmniej dwiema warstwami farby, która złuszcza się jest wyblakła i niejednolita.

ZDJ.17. ORZYSZ. POMNIK POŚWIĘCONY ŻOŁNIERZOM ALIANCKIM Z 1914 NA CMENTARZU WOJENNYM 1914 – 1919.  
ZDJĘCIE 2023. ODSPOJONY WAŁEK GZYMSY I POD DWIEMA WARSTWAMI BIAŁEJ FARBY WIDOCZNA JASNO SZARA WARSTWA  
GŁADZONEJ ZAPRAWY CEMENTOWEJ

5. Usuwanie nawarstwień i farb metodami dobranymi do stanu powierzchni oraz rodzaju farby. Wykonać próby oczyszczania farb olejnych preparatami do usuwania powłok olejnych zgodnie z instrukcją producenta np. pastą AGE Remmers, oraz oczyszczania powierzchni pomnika metodą strumieniowo ścierną. Oczyszczyć powierzchnie wybraną metodą.

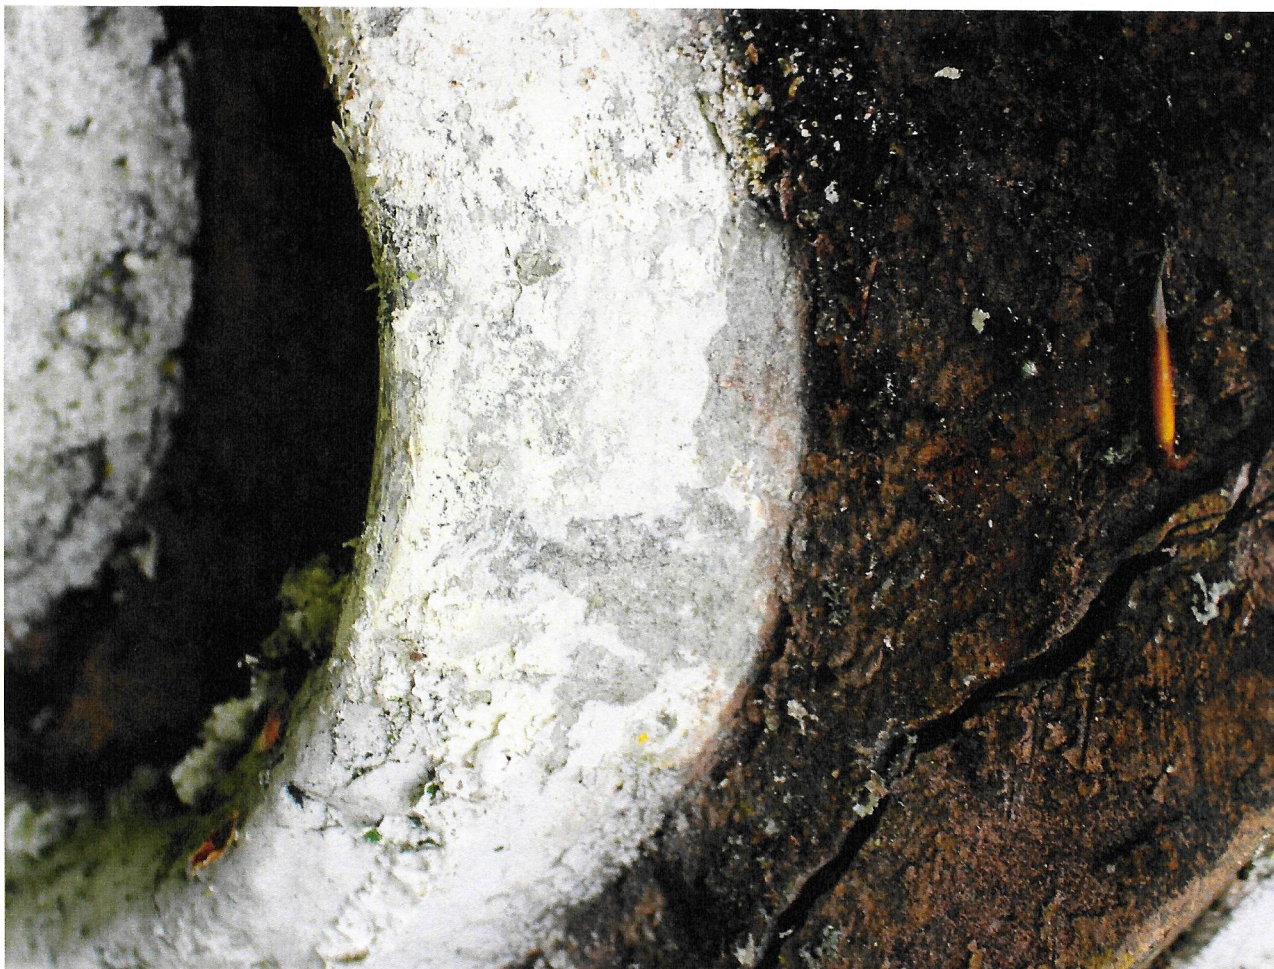
ZDJ.18. ORZYSZ. POMNIK POŚWIĘCONY ŻOŁNIERZOM ALIANKIM Z 1914 NA CMENTARZU WOJENNYM 1914 – 1919.  
ZDJĘCIE 2023. FRAGMENT DETALU - POD DWIEMA WARSTWAMI BIAŁEJ FARBY WIDOCZNA JASNO SZARA WARSTWA  
GŁADZONEJ ZAPRAWY CEMENTOWEJ
