**BADANIA KONSERWATORSKIE  
DREWNIANYCH, POLICHROMOWANYCH EMPOR  
W KOŚCIELE P.W. MATKI BOŻEJ SZKAPLERZNEJ  
W ORZYSZU  
PROGRAM PRAC KONSERWATORSKICH**

**Białystok, kwiecień 2024**

## **DANE DOTYCZĄCE OBIEKTU**

- kościół rzymskokatolicki pw. Matki Bożej Szkaplerznej, dawny kościół ewangelicki
- Orzysz ul. Giżycka 1 A
- czas powstania – 1530 r, restaurowany po pożarze w 1832 i 1872 r
- kościół orientowany, murowany, tynkowany

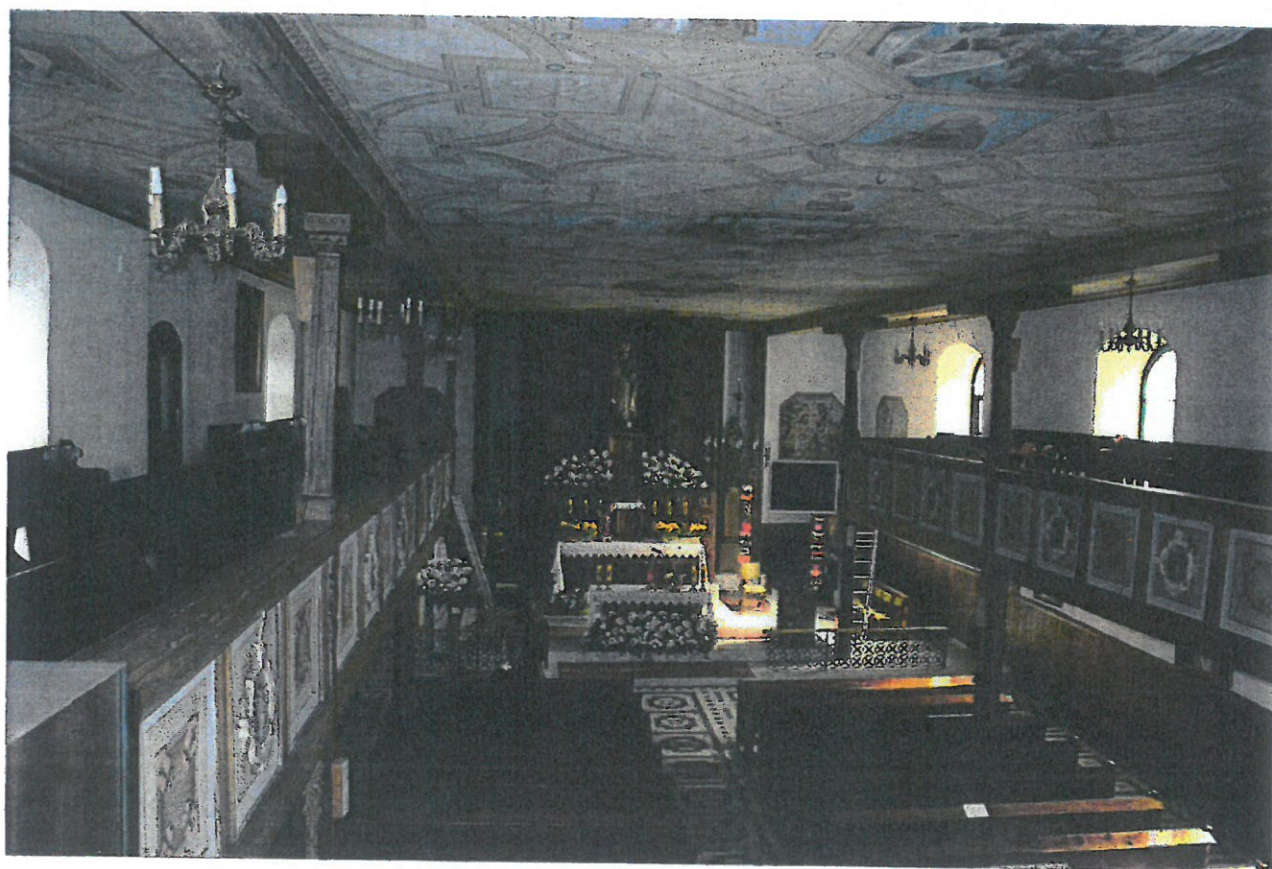
ZDJ. 3 ORZYSZ, KOŚCIÓŁ P.W. MATKI BOŻEJ SZKAPLERZNEJ WNEȦRZE 2024

Obecnie emporę skrócone są od wschodu o jedno przeszło (zdj. 3). Między belki stropowe zamontowano polichromowane płyty ze sklejki. Słupy ozdobiono nacinając krawędzie i ociosano powyżej balustrady jednocześnie zmniejszając i zmieniając kształt głowicy (zdj. 4, 5). Pierwotny przekrój słupów widoczny jest przy balustradzie i tworzy on rodzaj bazy górnej części trzonu (zdj. 7). W wyniku tych działań słupy sprawiają wrażenie delikatnych, cienkich podpór. Wolutowe imposty zachowano. Na ich bocznych powierzchniach od strony nawy widoczne są dekoracje snycerskie (zdj. 6). Ażur balustrady przesłonięto od zewnątrz i od wewnątrz twardymi płytami pilśniowymi, które od strony nawy przyklejono płótnem i pomalowano wykonując ornament geometryczny. Płyty rozdzielone są profilowaną listwą. Na pochwycie balustrady i belce podtrzymującej emporę widoczne są nacięcia po usuniętych tablicach z psalmami (zdj. 4). Ozdobna listwa na styku belki i stropu jest zachowana. Podobnie zachowała się listwa na styku ścian i stropu poza ścianą wschodnią za ołtarzem (zdj. 4, 5, 8).

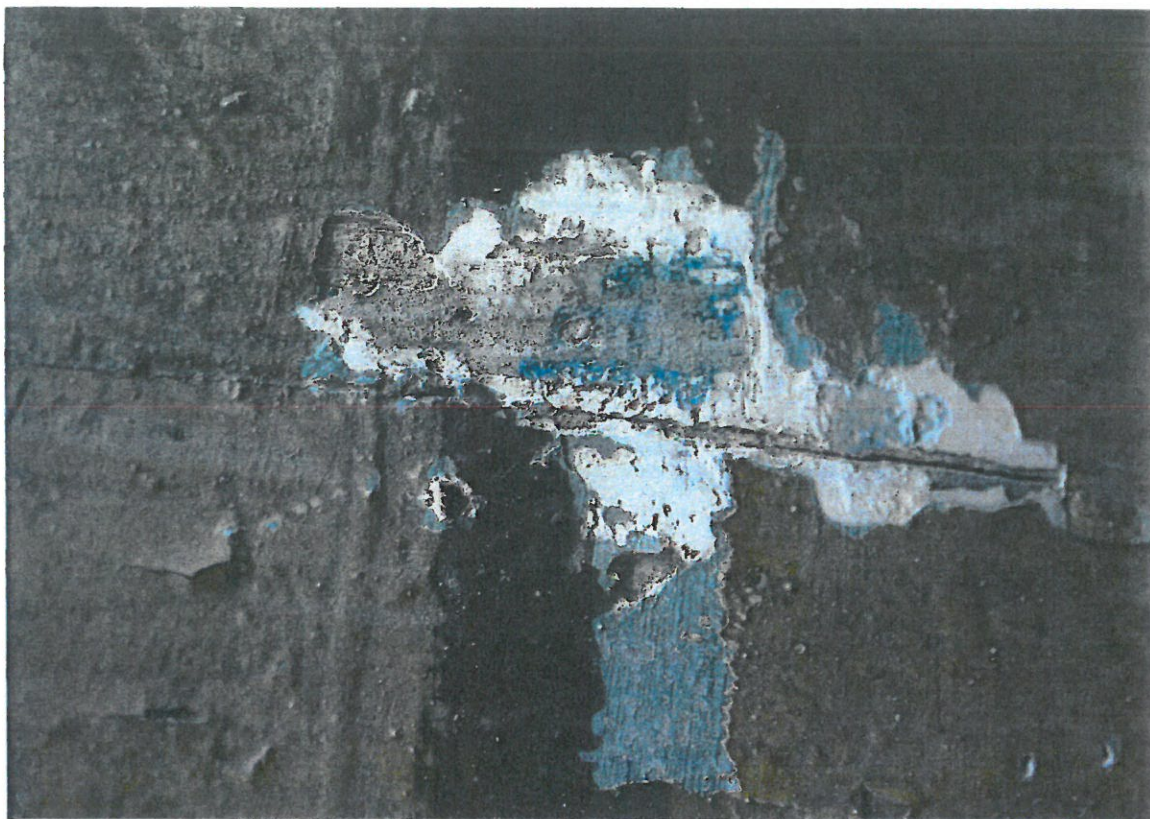
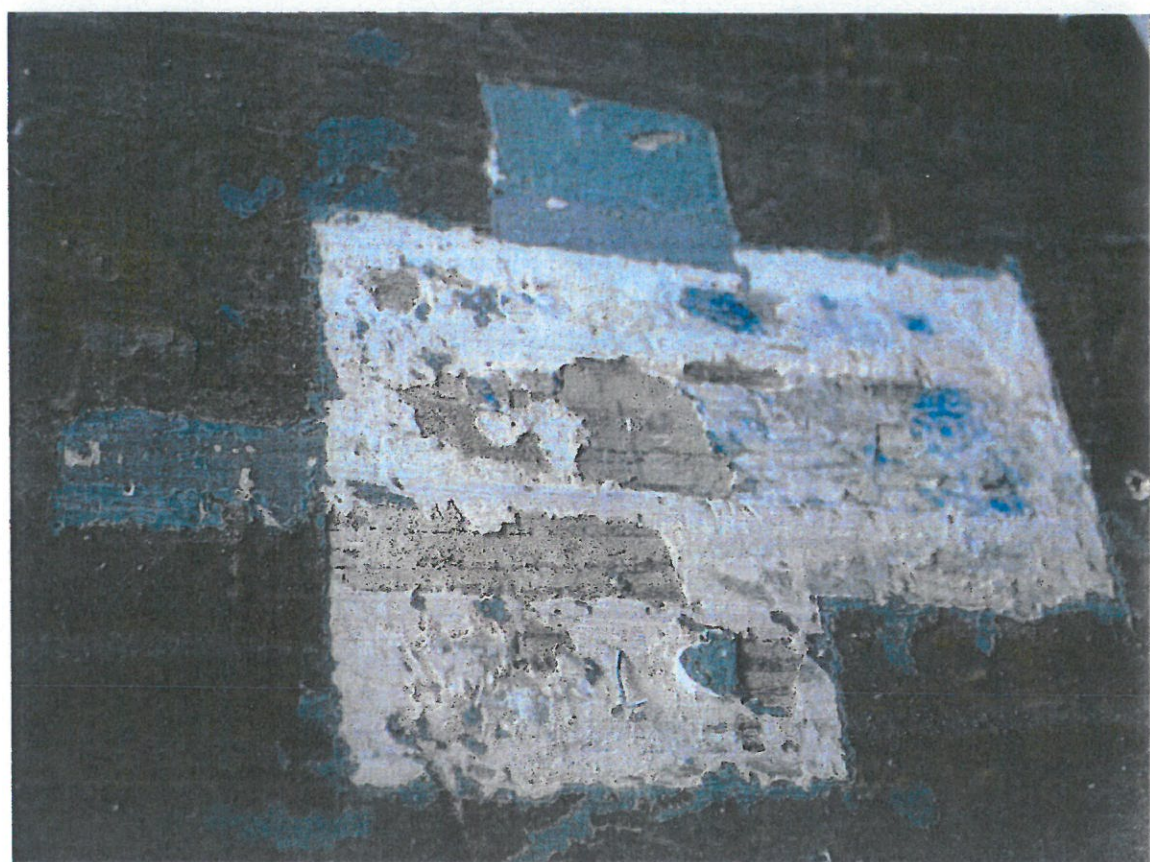
Na zdjęciu archiwalnym z 1930 roku można dopatrzeć się zarysu ornamentu występującego na dolnej belce empory, tenże wzór znajdujemy w odkrywkach sondażowych (od strony prezbiterium) i jest to najprawdopodobniej druga faza ornamentalna powstała na emporze. Szarość dolnej belki, wykonanej w pierwszej fazie wzbogacono błękitnym wzorem wykonanym farbą o chudym spoiwie - być może klejowym, co wpływa na słaby stan zachowania warstwy malarskiej. Fragmenty drugiej fazy widoczne są na zdjęciach poniżej.

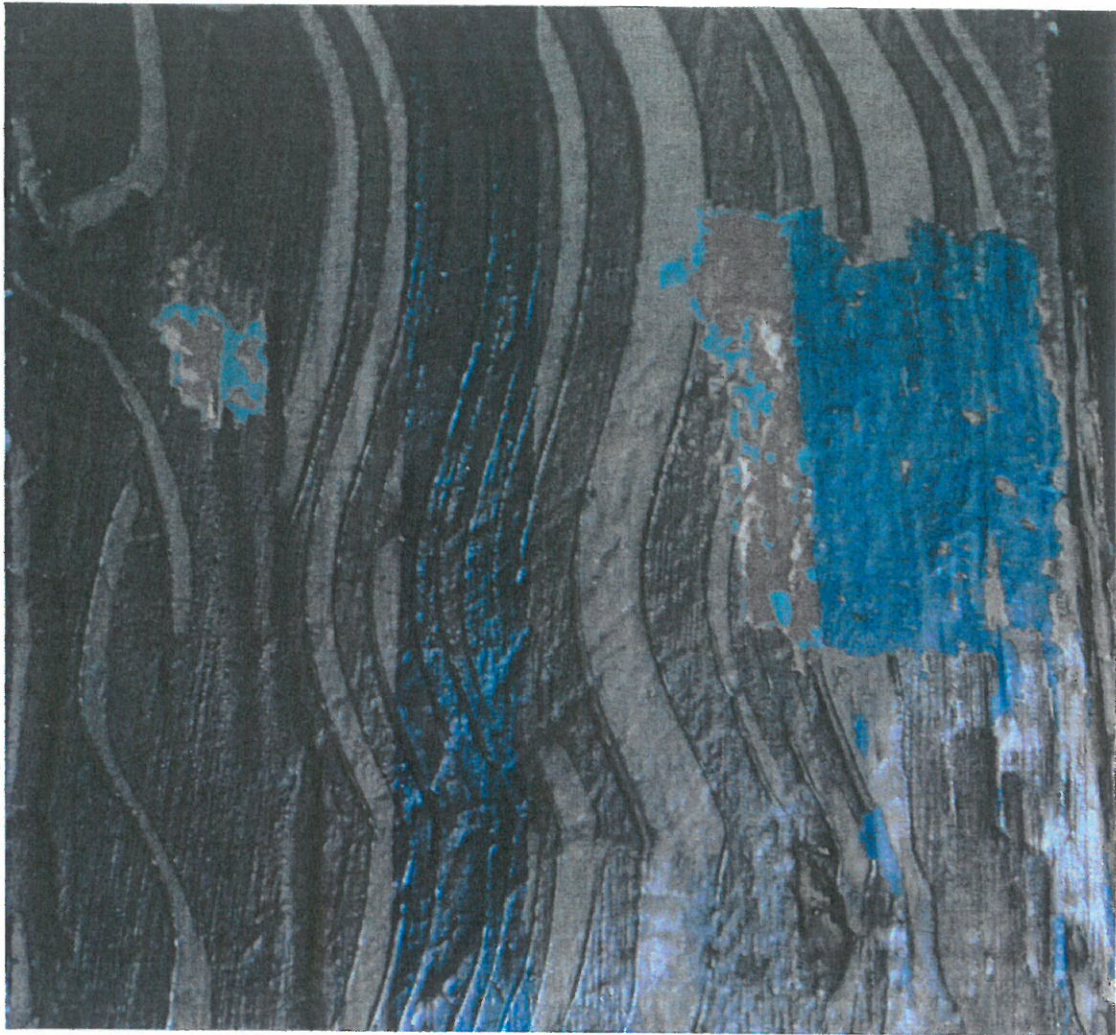
Prawdopodobnie w momencie usunięcia ołtarza ewangelickiego, skróceniu empor i remoncie prezbiterium modernizowaną emporę przemalowano w całości białą farbą (trzecia faza chronologiczna około 1945 r). Kolejny okres zdobniczy przypadać może na rok 1948 kiedy to zamontowano nowy ołtarz katolicki. Ciemna drewniana snycerka ołtarza mogła skłonić do

zmiany jasnej kolorystyki empor na czerwono - czarne warstwy malarskie (widoczne na odkrywkach sondażowych w zdjęciach poniżej).

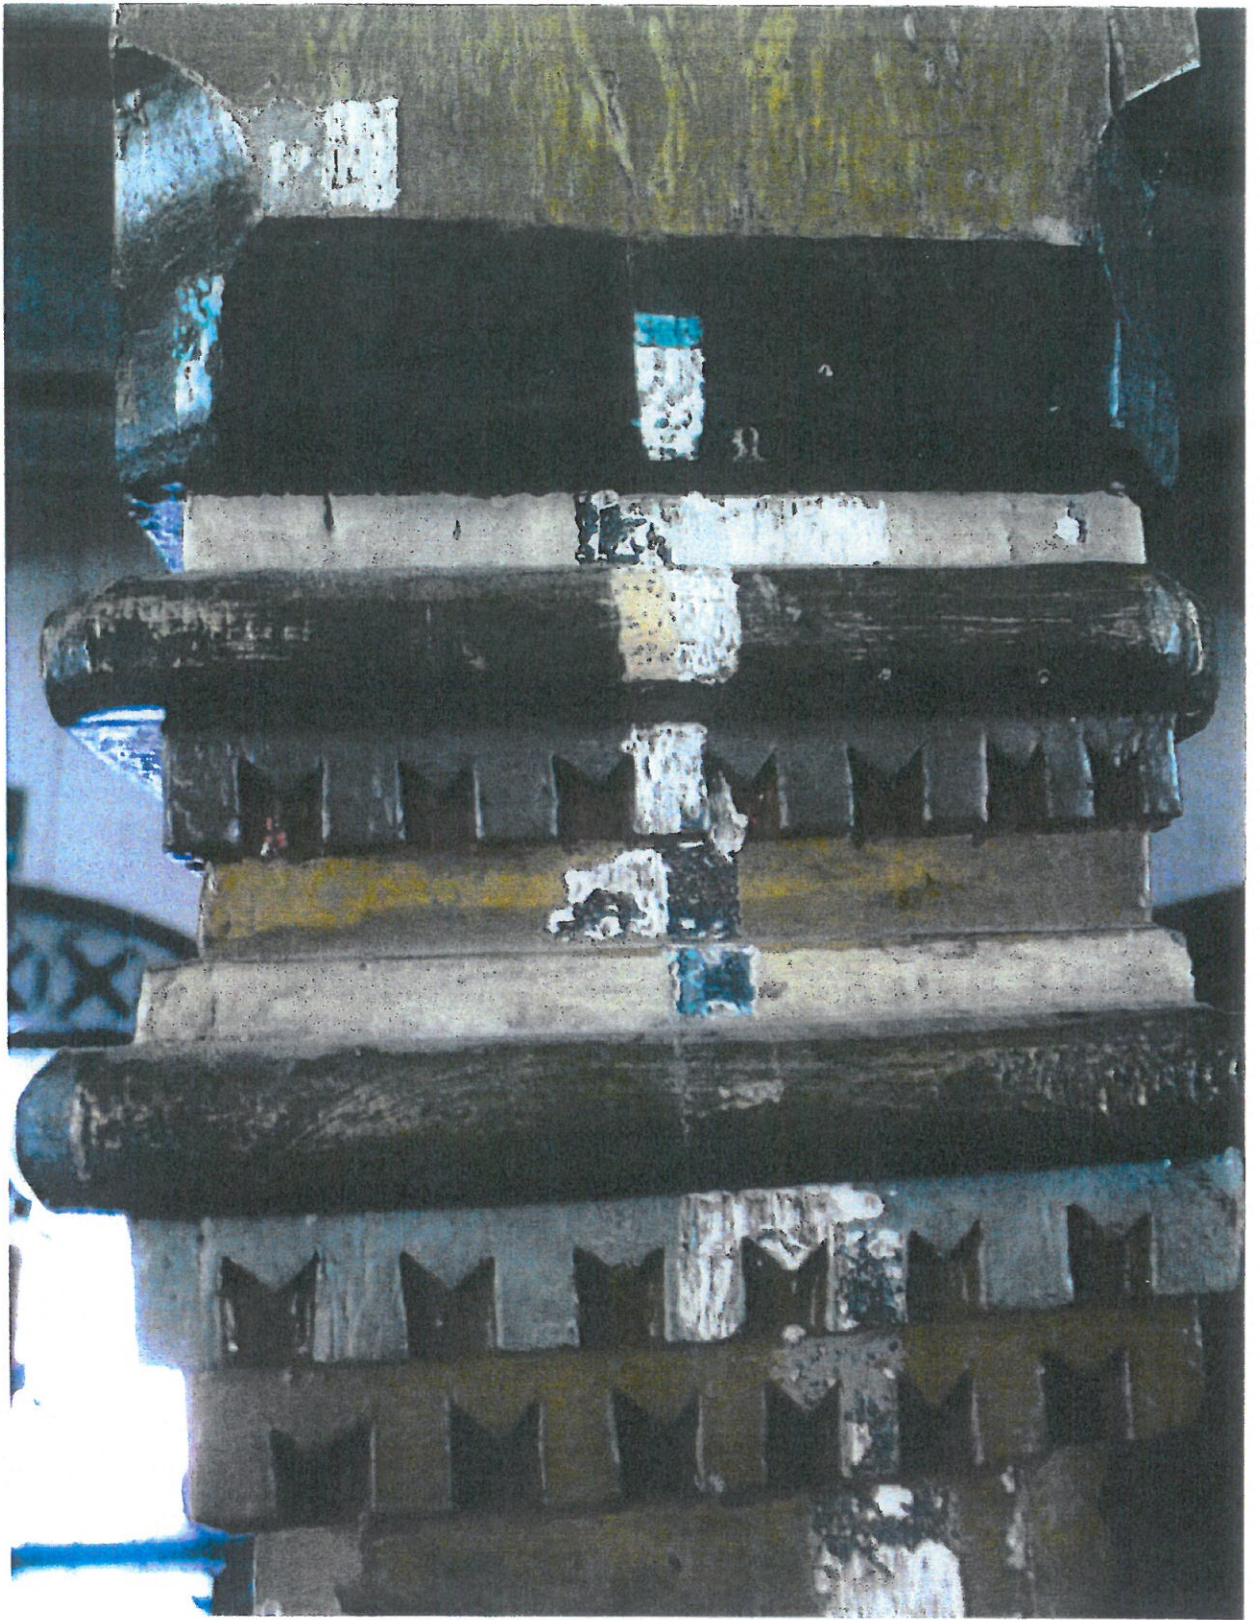
Piąta (fioletowa monochromia), szósta(turkusowa monochromia) i siódma warstwa chronologiczna powstały między 1948 a 1996 r kiedy zostało zrobione zdjęcie wnętrza do Karty Ewidencji Zabytku, w którym widać obecną fazę dekoracyjną. Na poniższym zdjęciu widać odkrywki pasowe na kapitelu dolnej kondygnacji empor, odkrywające wiele nawarstwionych faz chronologicznych.

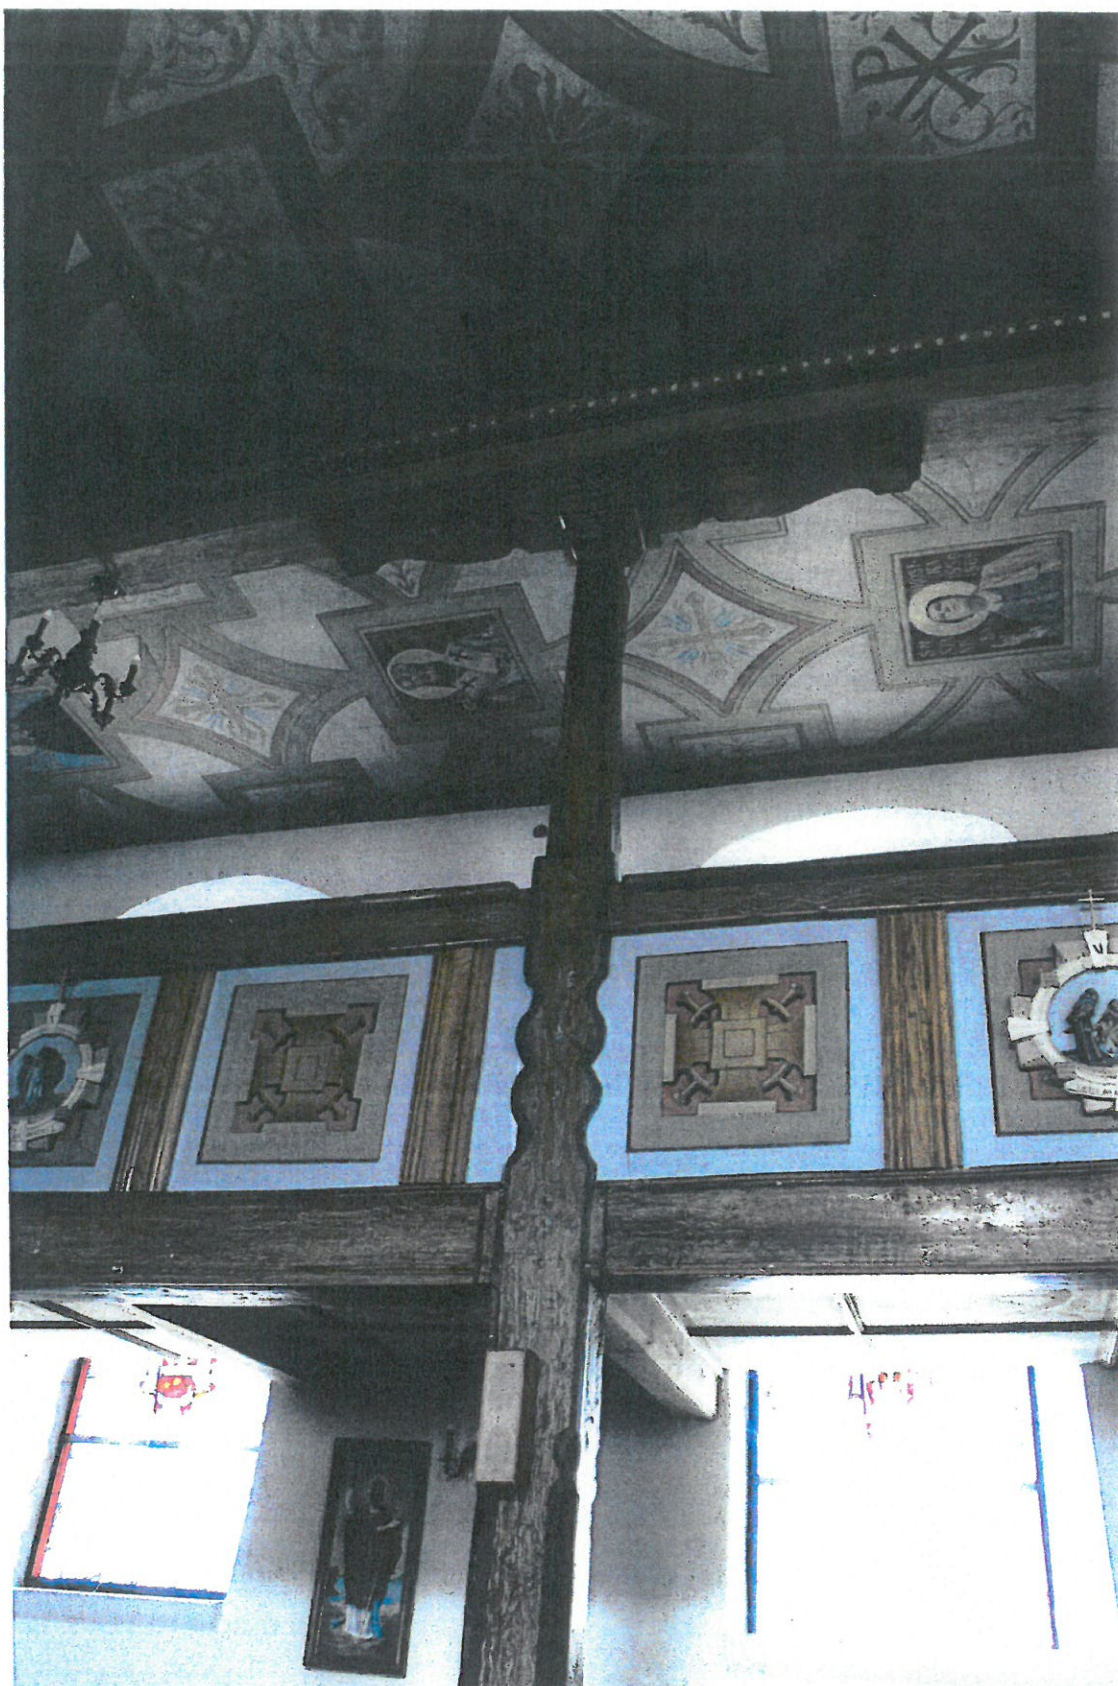
ZDJ. 4 ORZYSZ, KOŚCIÓŁ P.W. MATKI BOŻEJ SZKAPLERZNEJ. WNĘTRZE. SŁUP EMPORY

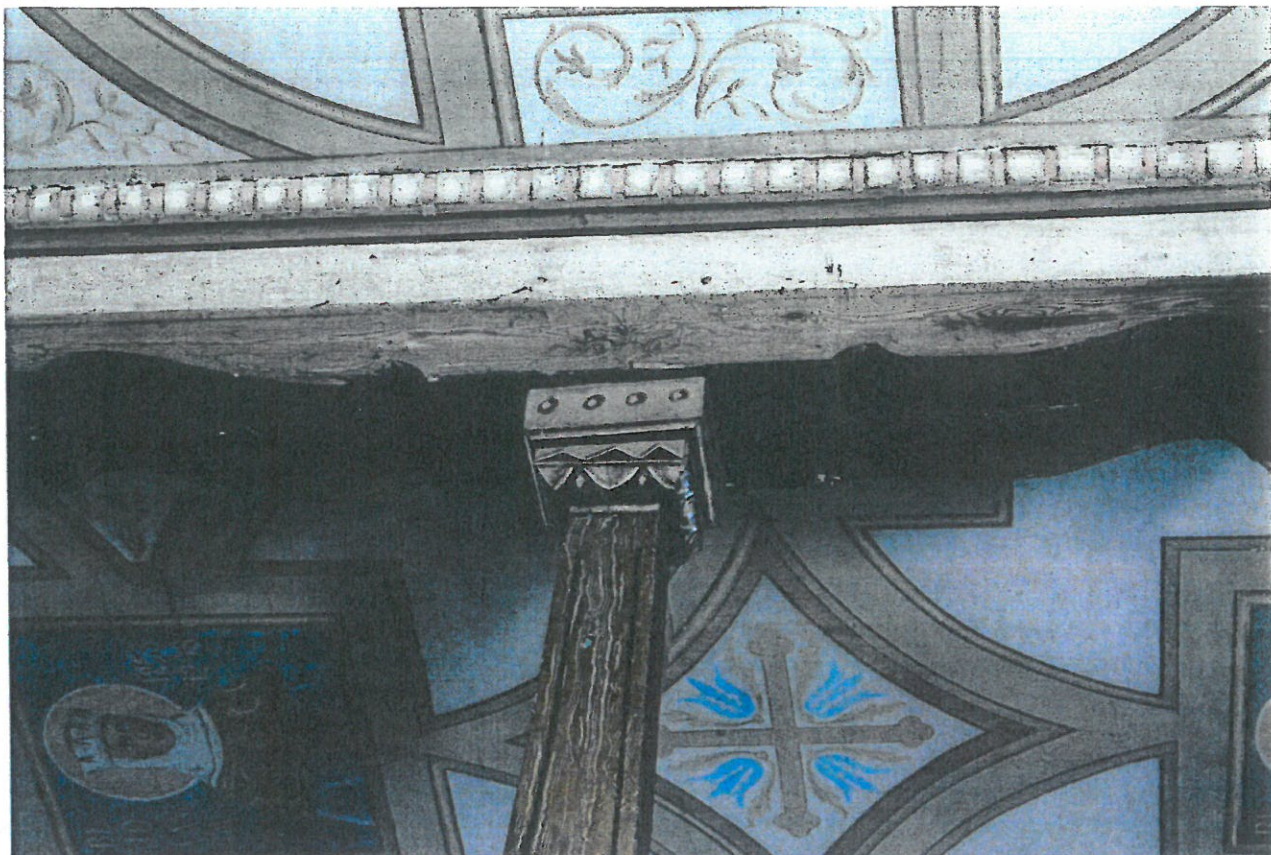
ZDJ. 5 ORZYSZ, KOŚCIÓŁ P.W. MATKI BOŻEJ SZKAPLERZNEJ. WNETRZE. GŁOWICA SŁUPA EMPORY

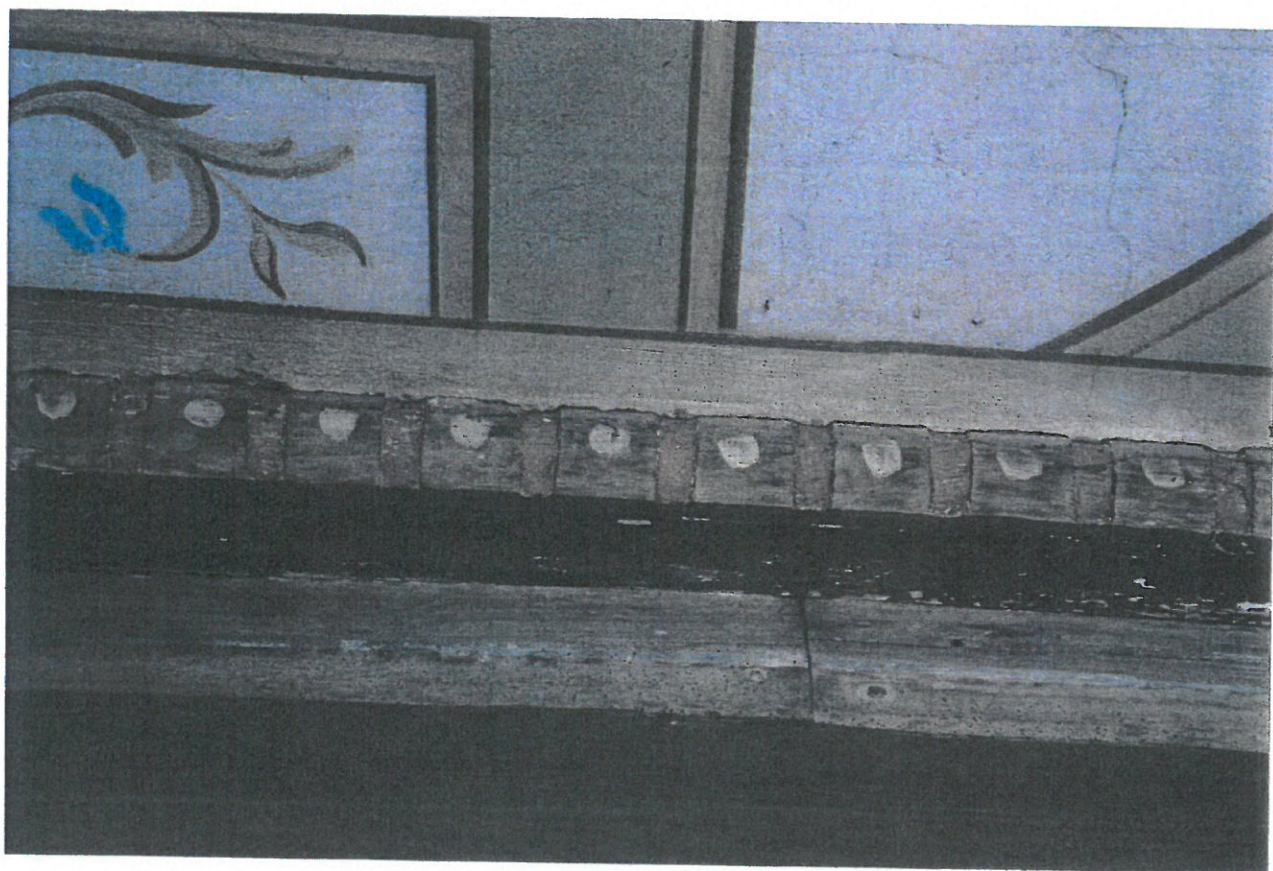
ZDJ. 8 ORZYSZ, KOŚCIÓŁ P.W. MATKI BOŻEJ SZKAPLERZNEJ. WNĘTRZE. OZDOBNĄ LISTWA NA STYKU STROPU I BELKI EMPORY

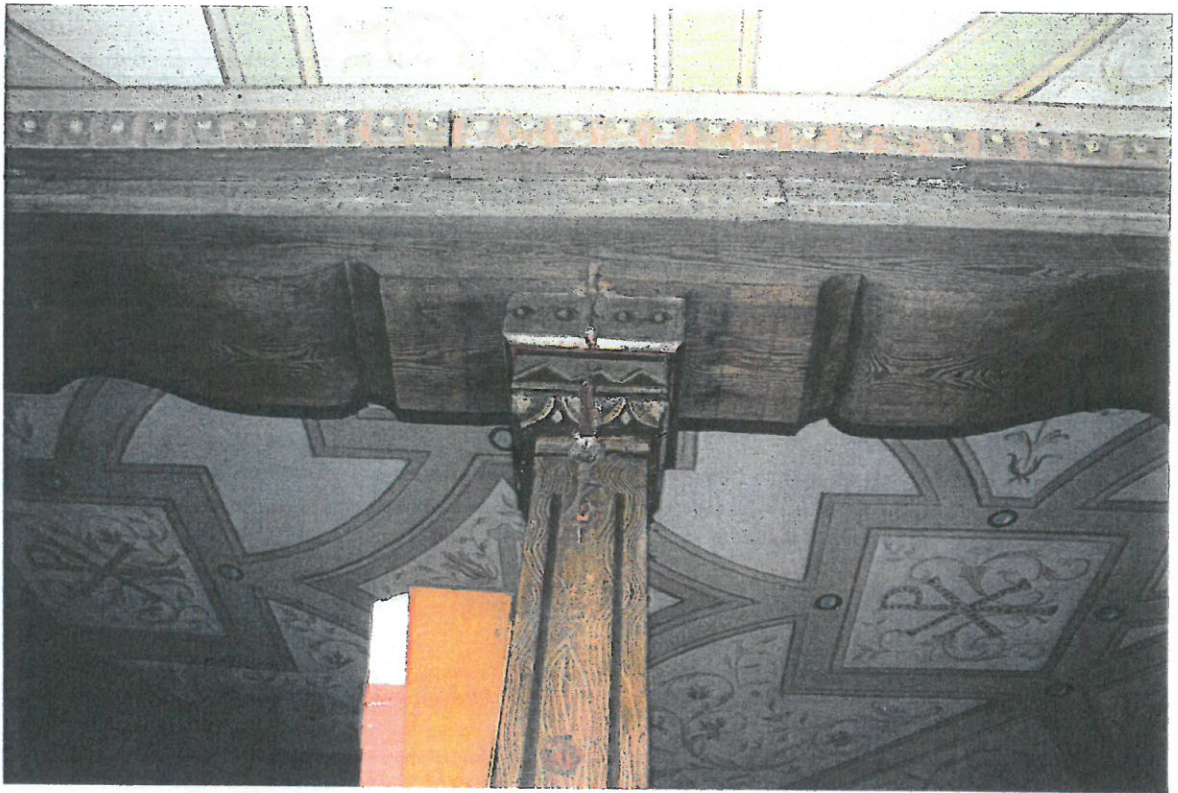
Balustrada chóru jest ażurowa, wykonana ze współczesnych, toczonych tralek. Na balustradzie empor zawieszono stacje Drogi Krzyżowej wykonane w formie okrągłych, płaskorzeźbionych tablic. Elementy konstrukcyjne balustrady – słupy, belka i pochwyt malowane są olejno w technice mazerunku z ciemnobrązowymi pasami akcentującymi nacięte narożniki słupów. Głowice słupów ozdobione są malowanym ornamentem geometrycznym w kolorach brązu, sieni palonej, beżu i złota (zdj. 9).

ZDJ. 9 ORZYSZ, KOŚCIÓŁ P.W. MATKI BOŻEJ SZKAPLERZNEJ. WNĘTRZE. MALOWANA GŁOWICA I OZDOBNA LISTWA NA STYKU STROPU I BELKI EMPORY

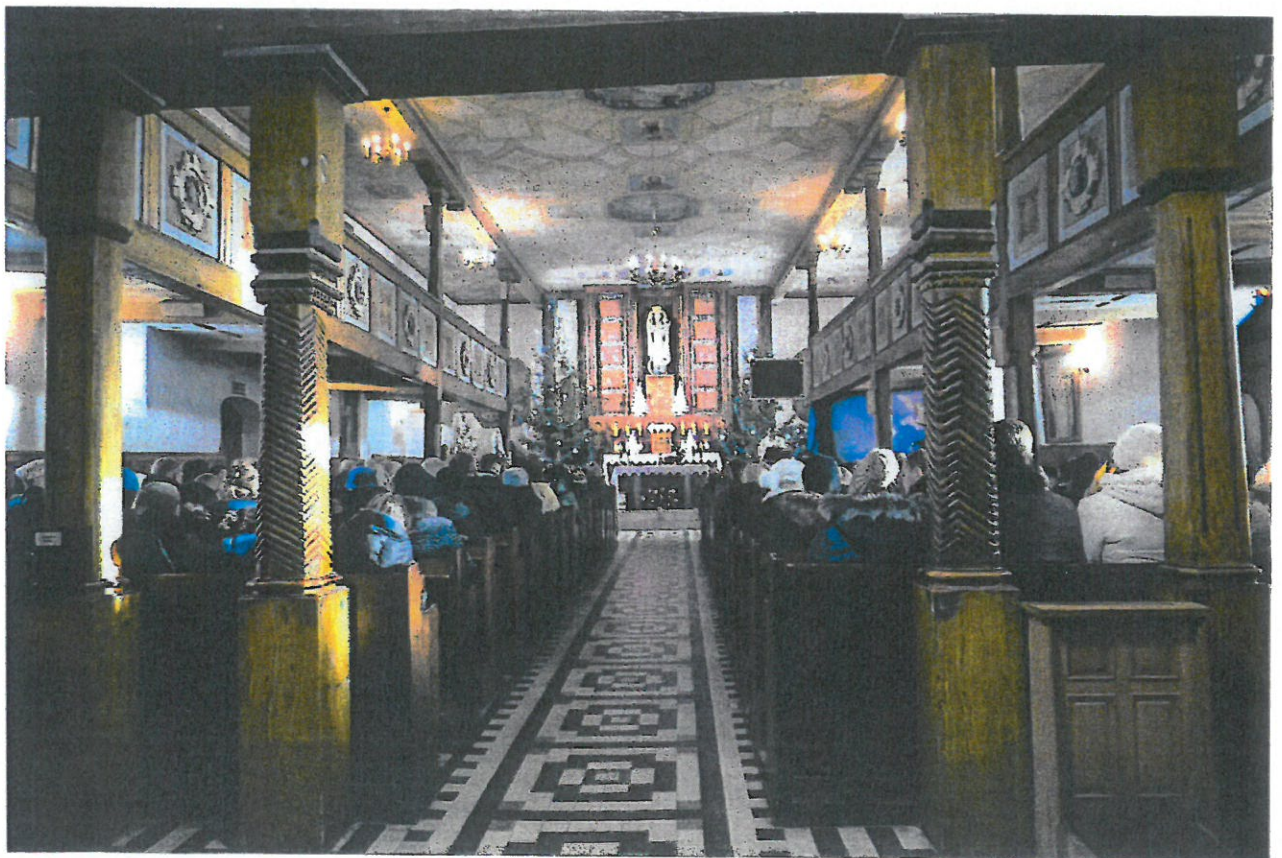
Cztery słupy wspierające chór mają inną formę i są inaczej opracowane niż pozostałe słupy empor (zdj. 10, 11)

ZDJ. 10 ORZYSZ, KOŚCIÓŁ P.W. MATKI BOŻEJ SZKAPLERZNEJ. WNĘTRZE. SŁUPY WSPIERAJĄCE CHÓR

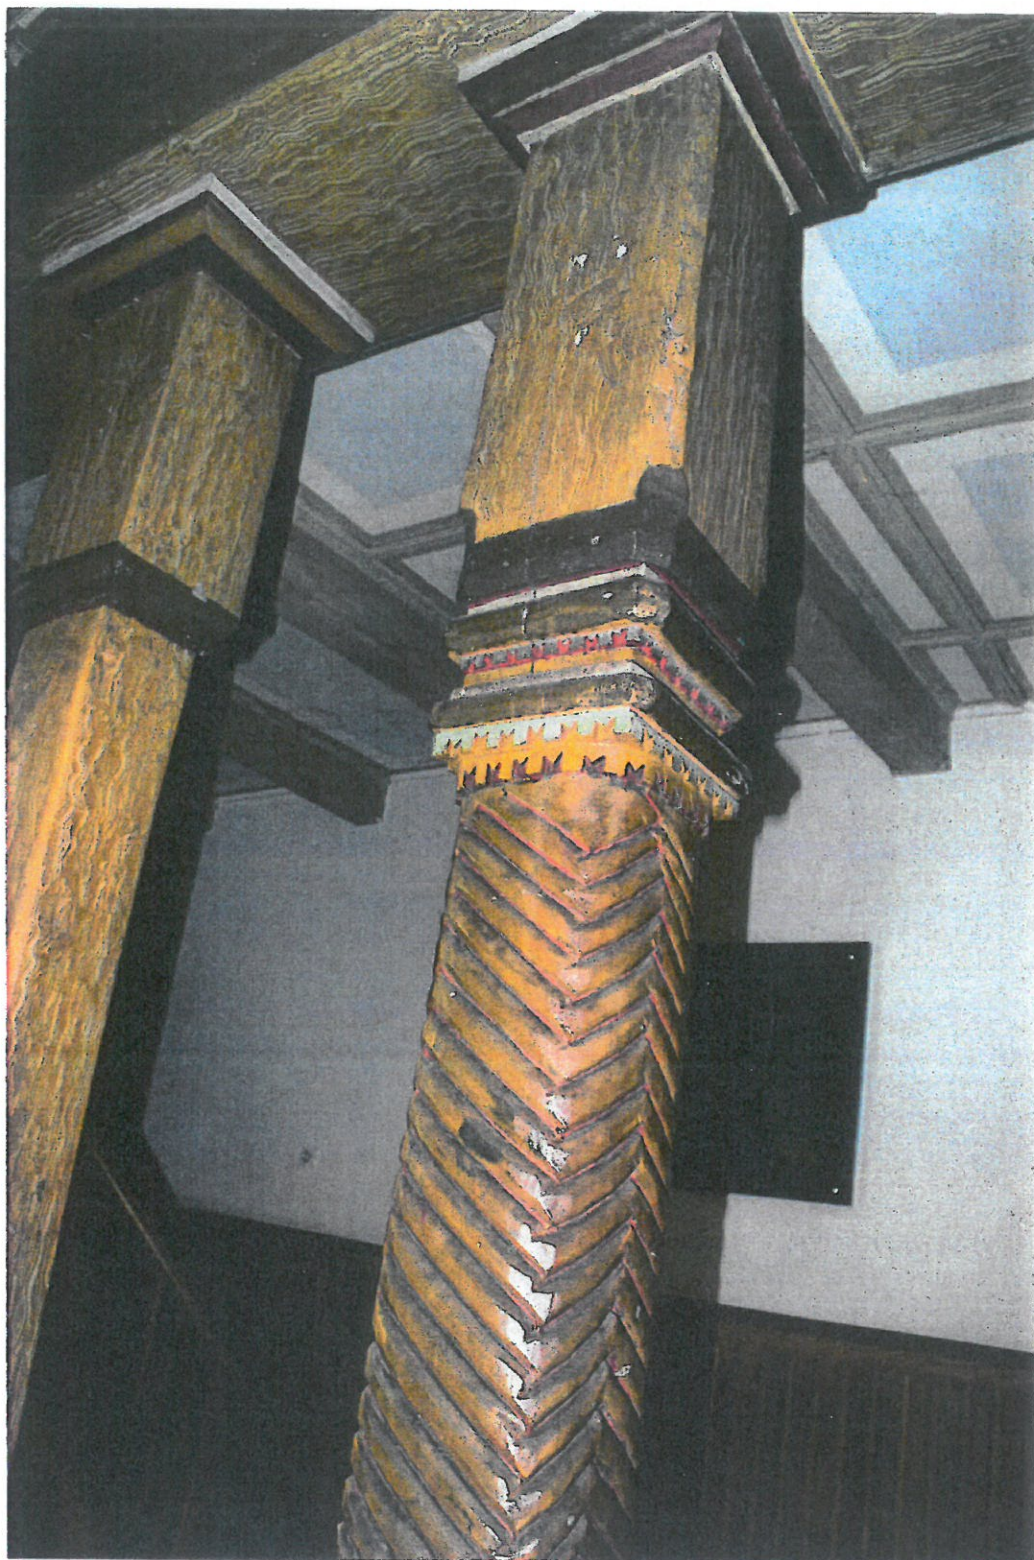
ZDJ. 11 ORZYSZ, KOŚCIÓŁ P.W. MATKI BOŻEJ SZKAPLERZNEJ. WNETRZE. SŁUPY WSPIERAJĄCE CHÓR

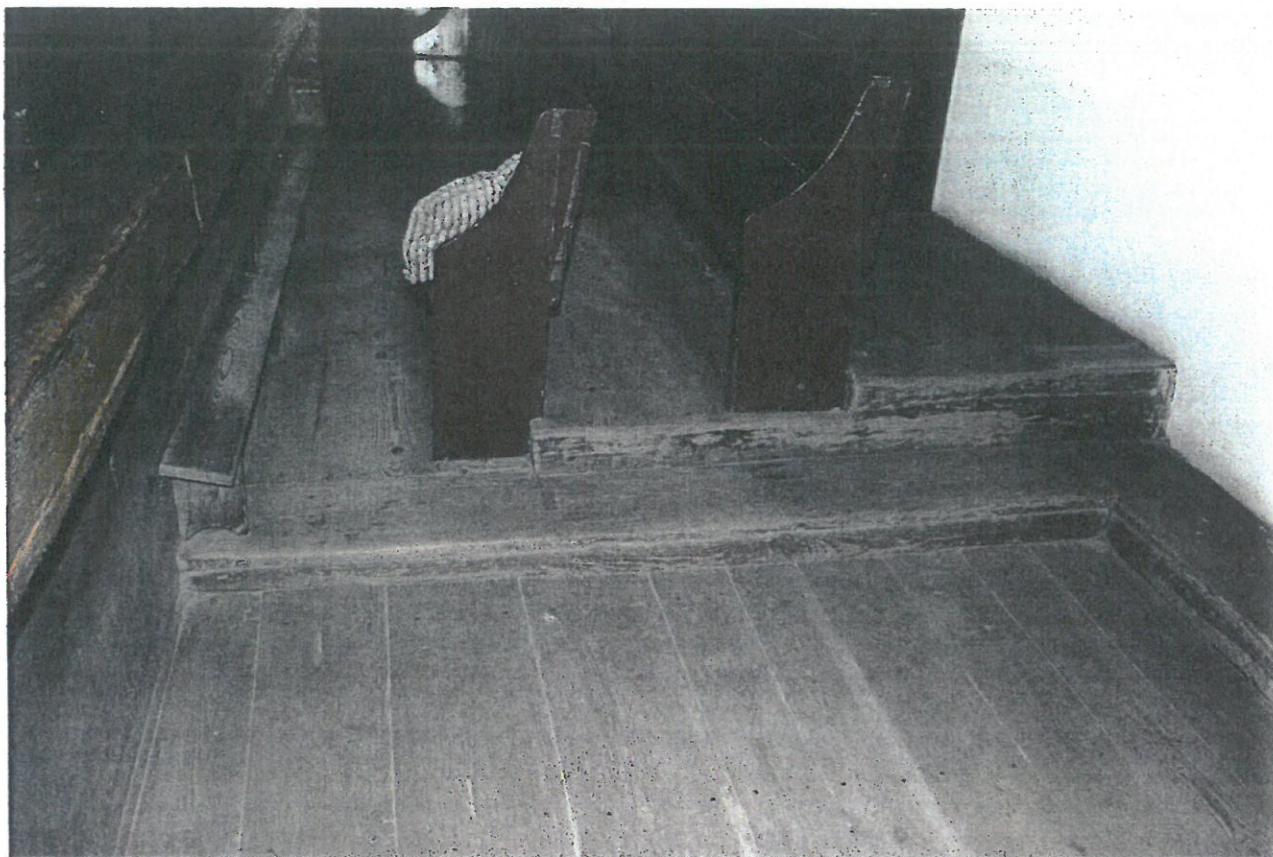
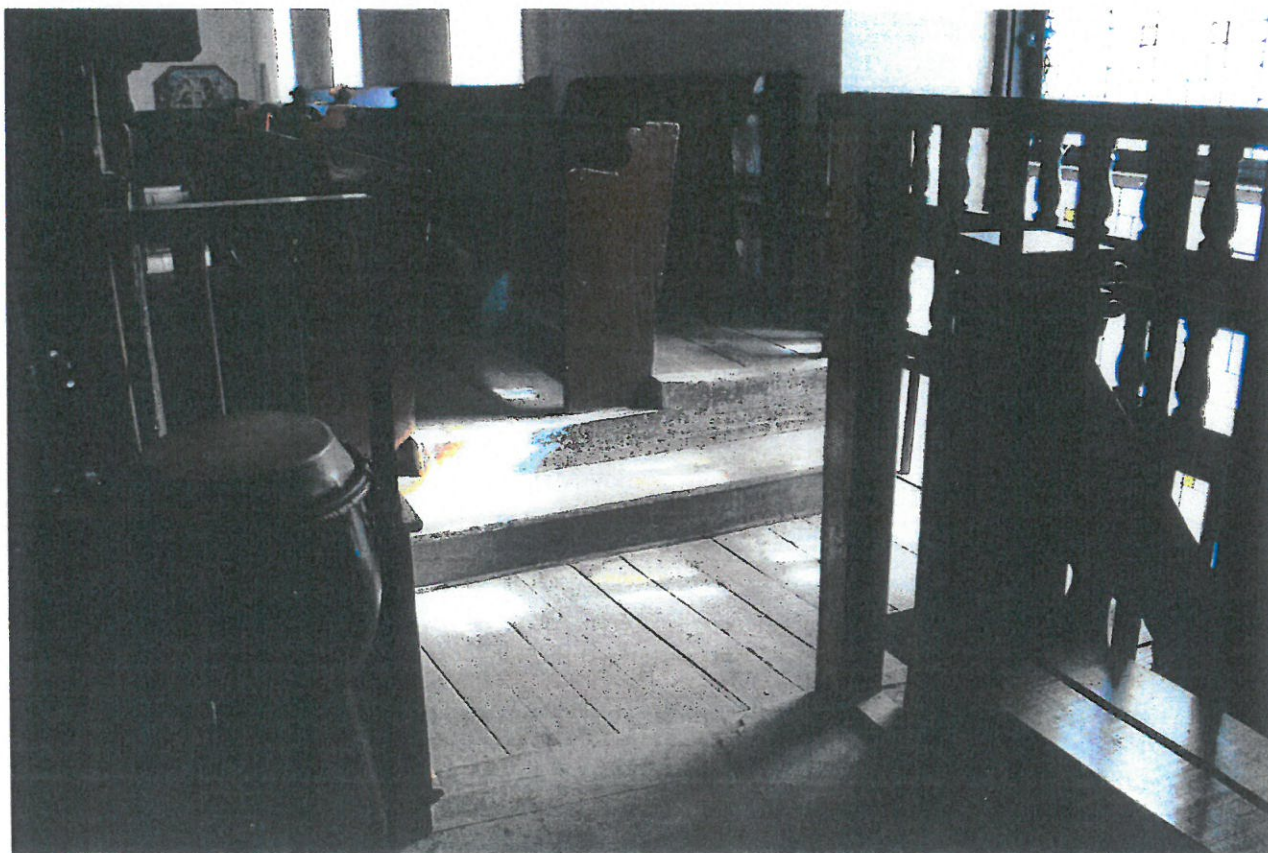
Podłoga empor wykonana jest z desek wspartych na belkach biegnących równolegle do ścian. Na podłodze zamontowany jest podest, na którym ustawiono ławki (zdj. 12, 13).

ZDJ. 12, 13 ORZYSZ, KOŚCIÓŁ P.W. MATKI BOŻEJ SZKAPLERZNEJ. WNEȚRZE. EMPORY, PODEST

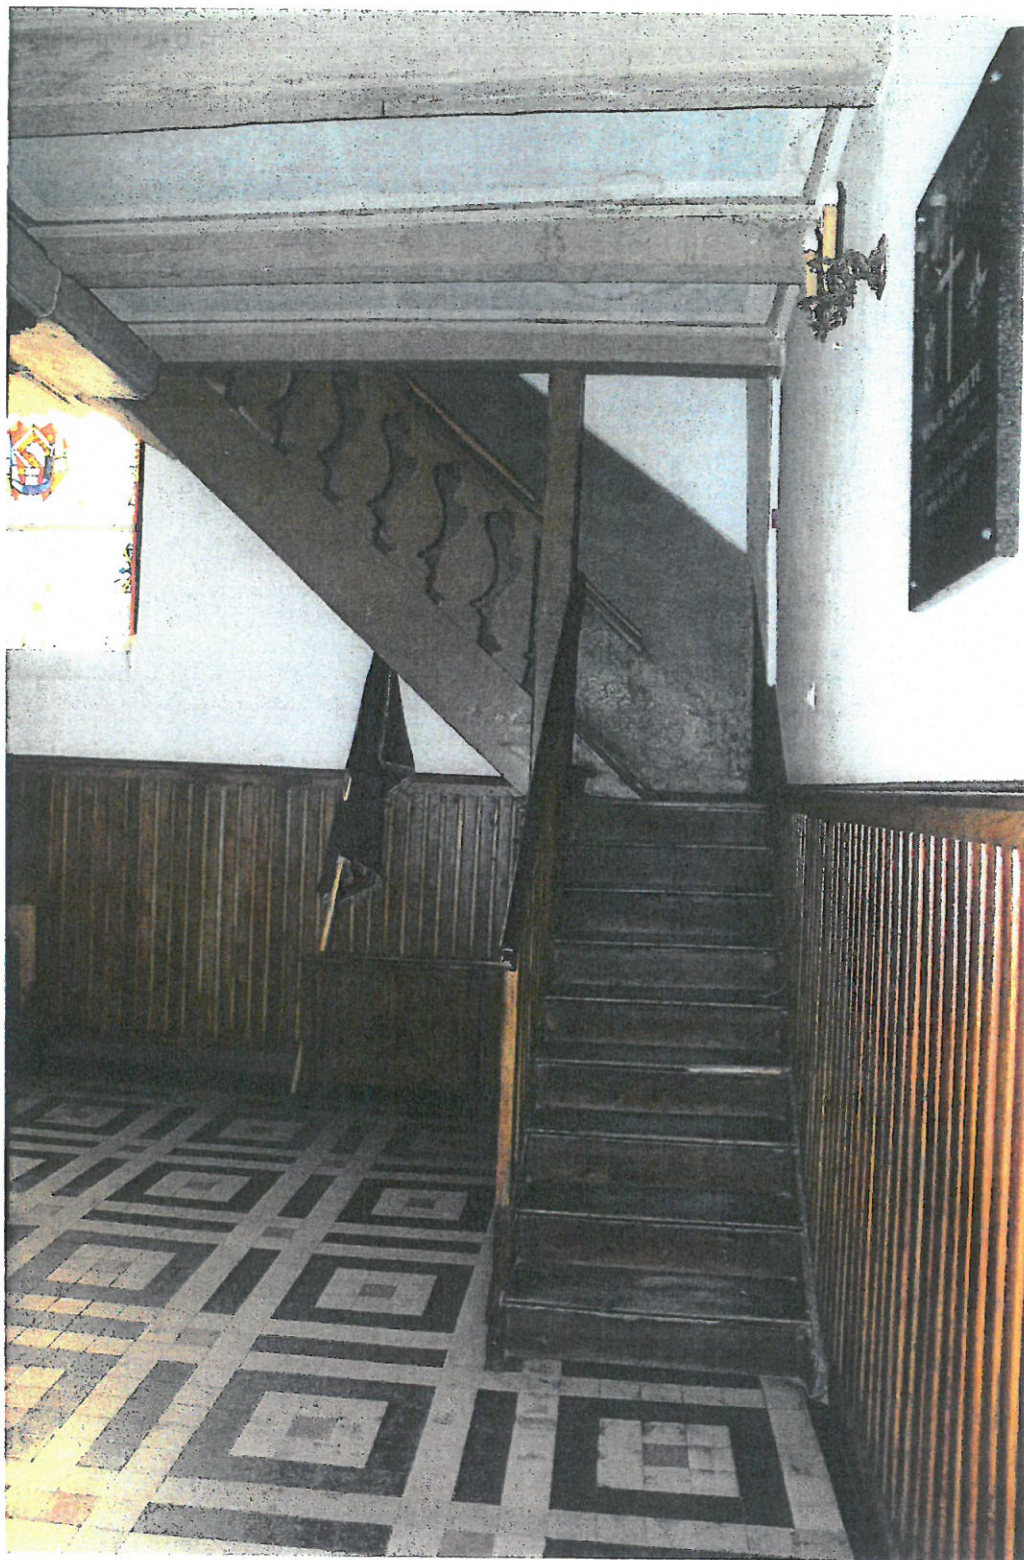
Na chór prowadzą drewniane schody umiejscowione w narożniku południowo zachodnim nawy. Są to schody dwubiegowe ze spocznikiem, policzkowe z balustradą ażurową, w pierwszym biegu współczesną z pionowymi, prostymi listwami, w drugim biegu balustrada wypełniona jest deskami przyciętymi na kształt tralek. Szczytowy słupek balustrady z głowicą i wklęsłymi płycinami na powierzchniach trzonu (zdj. 14, 15).

Schody prowadzące na chór były remontowane. Prawdopodobnie w wyniku remontu górny bieg zamontowano zbyt pionowo, co spowodowało odchylenie stopnic od poziomu. Stopnice są wytarte i zniekształcone (zdj. 32). Pierwszy, wymieniony bieg schodów jest w stanie technicznym dobrym. Drugi bieg wymaga napraw stolarskich i wymiany stopnic (zdj. 14). Schody w kruchcie południowej są w dobrym stanie. Stopnice są wytarte i wymagają wymiany.

ZDJ. 14 ORZYSZ, KOŚCIÓŁ P.W. MATKI BOŻEJ SZKAPLERZNEJ. WNETRZE. SCHODY NA CHÓR ZACHODNIE

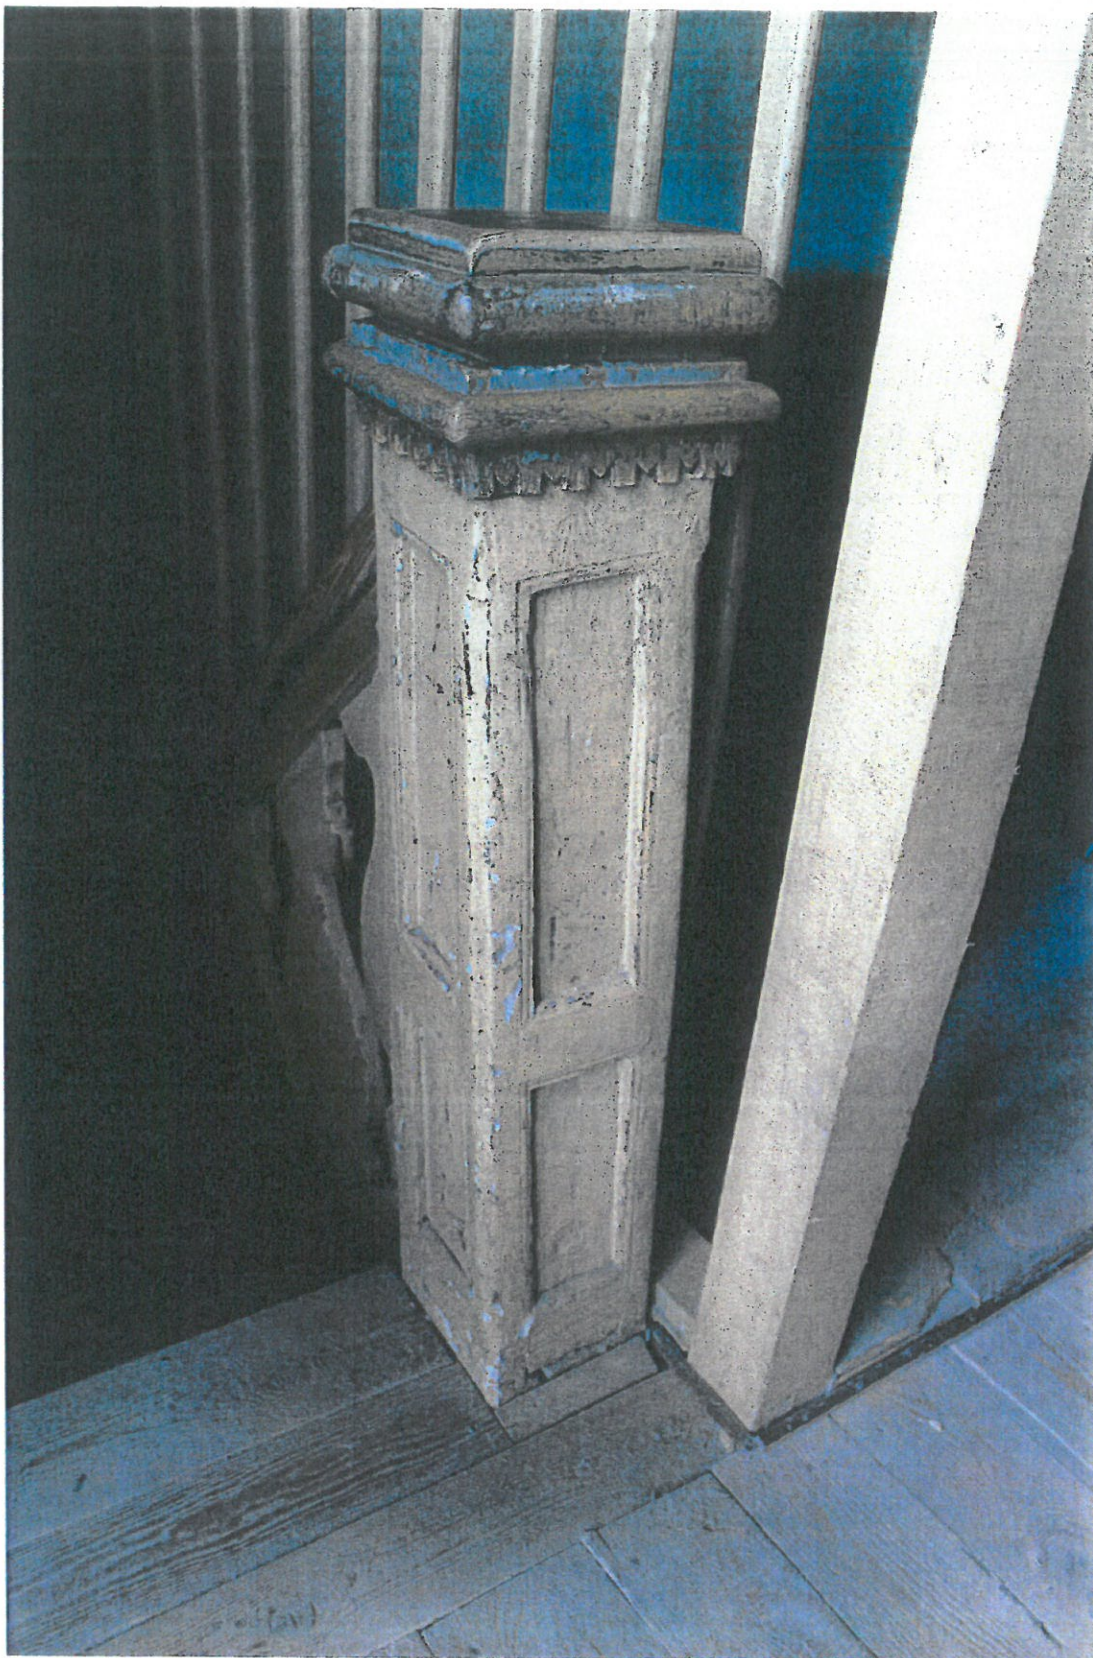
ZDJ. 15 ORZYSZ, KOŚCIÓŁ P.W. MATKI BOŻEJ SZKAPLERZNEJ. WNĘTRZE. SCHODY NA CHÓR – SZCZYTOWY  
SŁUPEK BALUSTRADY

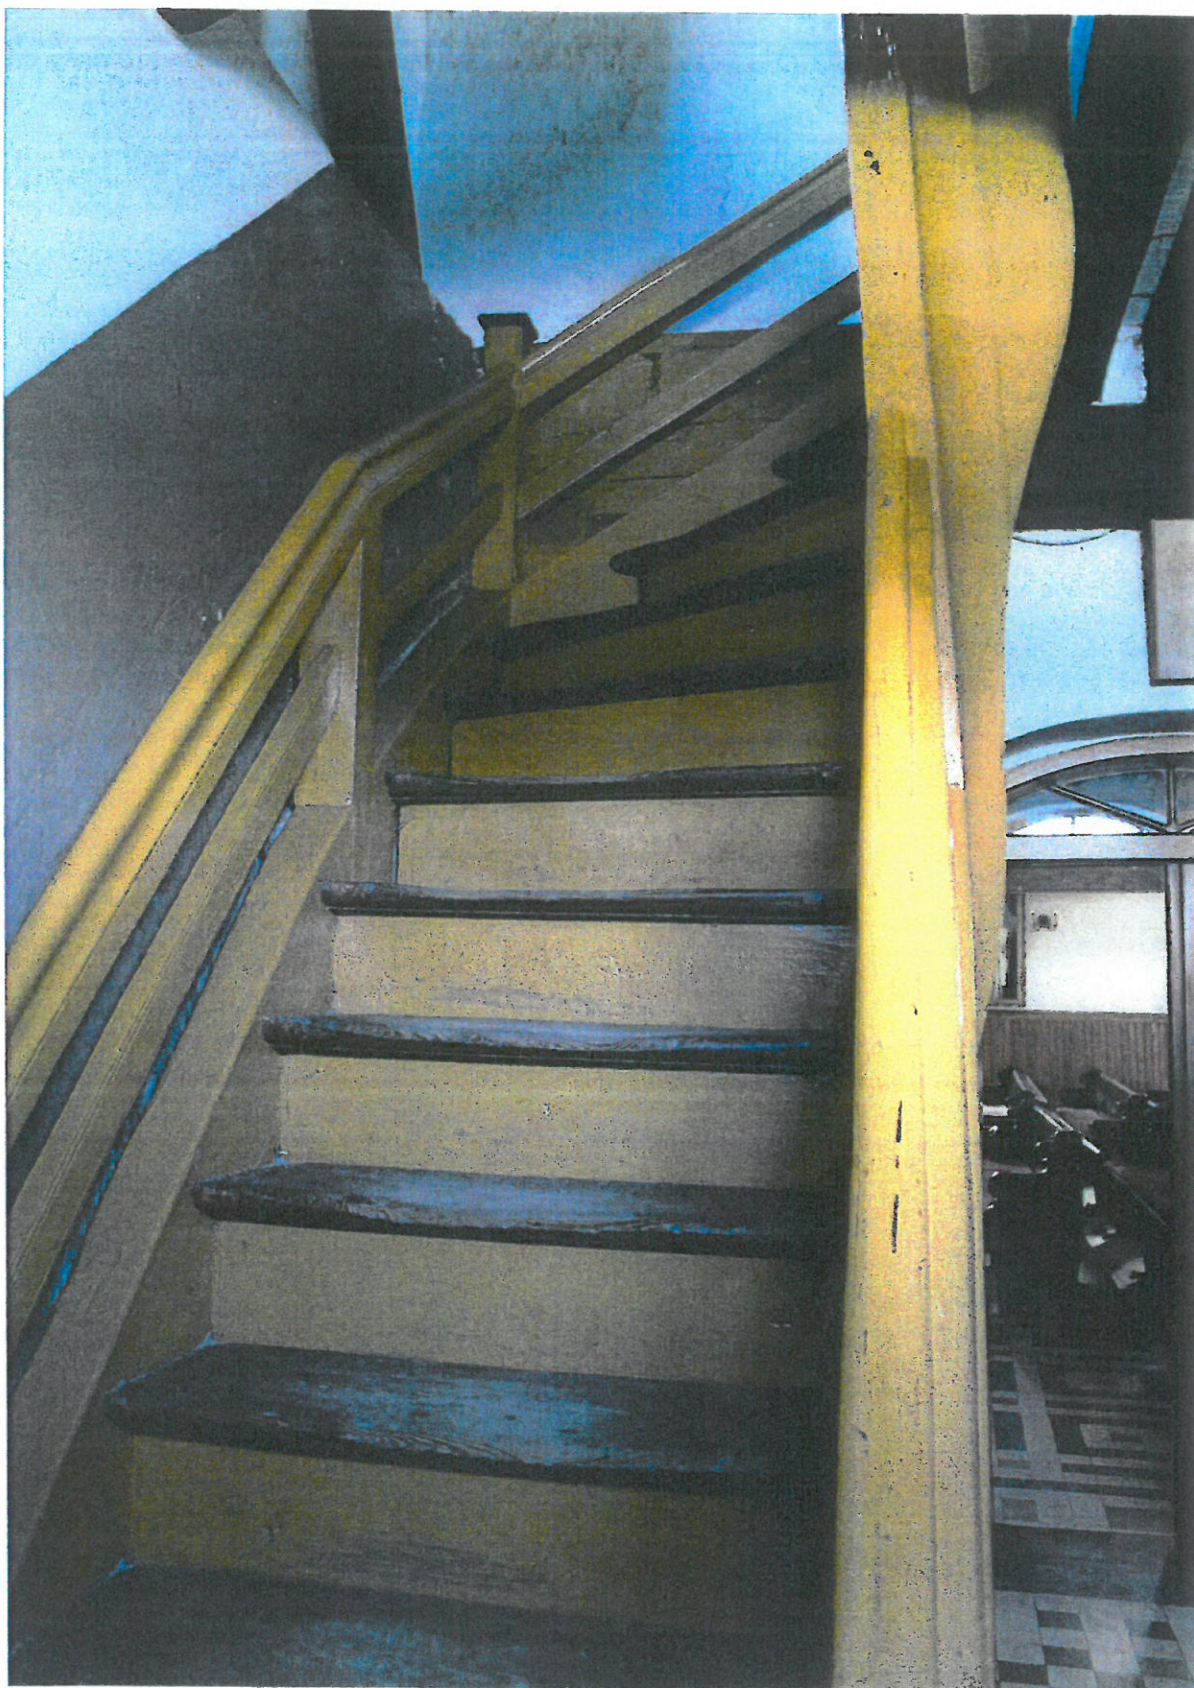
Drugie schody na emporę prowadzą z kruchty północnej. Są to schody drewniane, jednobiegowe, łamane, policzkowe z balustradą z poziomą listwą (zdj. 16)

ZDJ. 16 ORZYSZ, KOŚCIÓŁ P.W. MATKI BOŻEJ SZKAPLERZNEJ. KRUCHTA PÓŁNOCNA. SCHODY NA EMPORĘ,  
PÓŁNOCNE

Schody w kruchcie północnej – wymienić stopnie
