# EKSPERTYZA

## mykologiczno - budowlana

z oceną stanu technicznego budynku kościoła  
p.w. Niepokalanego Serca NMP

**OBIEKT:** Budynek kościoła w Okartowie  
wpisany do Rejestru Zabytków pod Nr A-2759

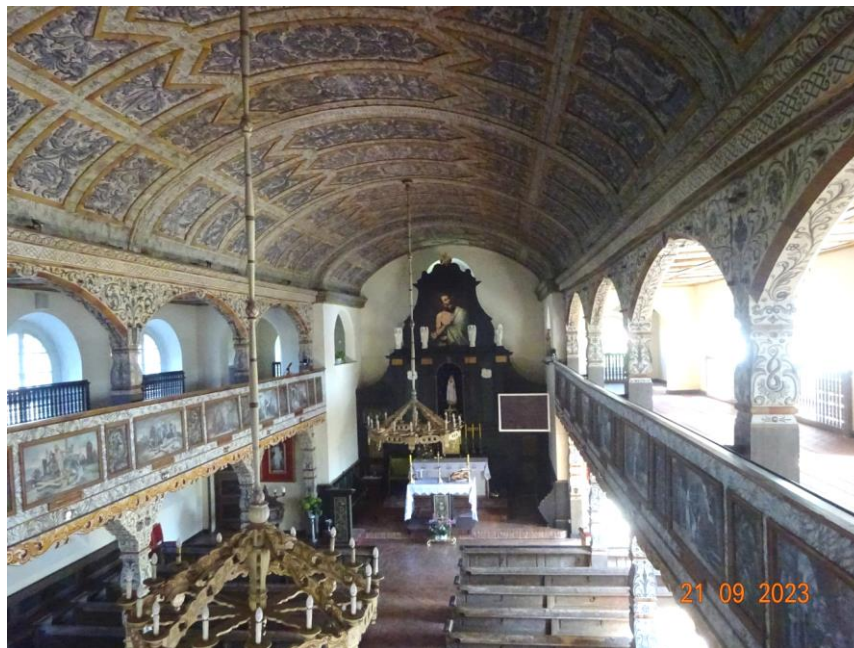
Fot.2 Wnętrze kościoła w kierunku ołtarza. Widoczne empory podparte drewnianymi słupami z głowicami

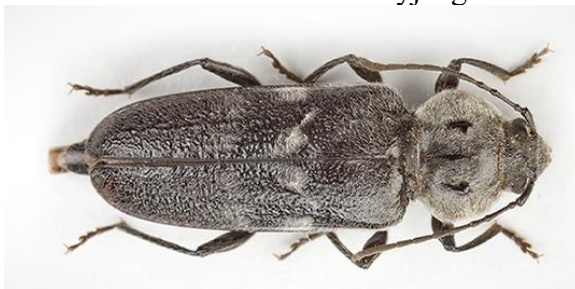
Rozpoznanie: miejsca żerowania owada pod nazwą **SPUSZCZEL POSPOLITY** (*Hylotrupes bajulus*), który zaliczany jest do **I grupy groźnych niszczycieli** drewna budowlanego. Owad ten powoduje całkowite zniszczenie drewna konstrukcyjnego w krótkim okresie czasu.

**Fot.23 Spuszczel pospolity (*Hylotrupes bajulus*) w powiększeniu**

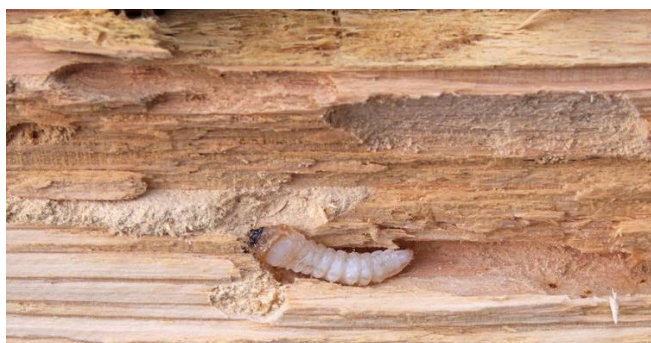
**Fot.24 Larwa spuszczeła pospolitego (*Hylotrupes bajulus*)**

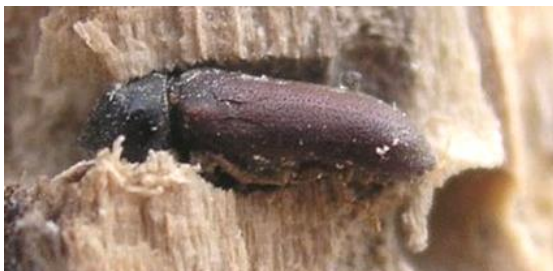
#### PRÓBKA NR 4

Rozpoznanie : Owad **I grupy** agresywności – KOŁATEK DOMOWY (*Anobium domesticum*), ale też Kołatek uparty (*Anobium pertinax*).

Owady te kiedy nie są zwalczane powodują całkowite zniszczenie drewna konstrukcyjnego oraz wyposażenia ( w kościołach : ołtarzy i konfesjonałów).

Fot. 25 Chrzęszcz KOŁATEK DOMOWY(*Anobium domesticum*)  
wygryza kanał o średnicy 2-3 mm w części bielastej drewna  
(powiększenie)

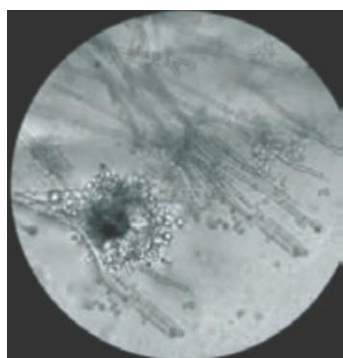
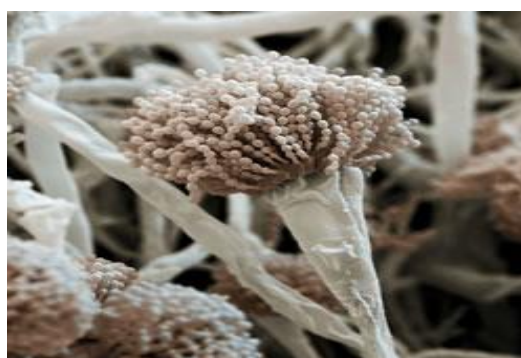
#### PRÓBKA NR 5

Zaliczany jest do **IV Grupy** –mało agresywnych grzybów, powodujących jednak powierzchniowy rozkład drewna i materiału lignocelulozowego , powłok malarskich i tynków .

Jego zarodniki w dużym stężeniu wywołują u człowieka szereg poważnych schorzeń. Grzyb jest w stanie tzw. aktywnego rozwoju (jest dopływ wilgoci) .

Fot.26 Grzyba rozkładu pleśniowego w powiększeniu ( *Aspergillus niger* )  
Kuleczki na nóżce - to zarodniki na konidiach
