PRZĘKRÓJ A-A

PRACOWNIA PROJEKTOWO-WYKONAWCZA		RYS. A-21	
		SKALA 1:100	
Alicja Baran ul. Portowa 2/3 11-600 Węgorzewo tel: 503-143-366 ; 690-552-947		04.2017r.	
www.projekty-baran.pl		architekt@poczta.fm	
krzysiekprojekt@poczta.fm			
TEMAT: Projekt remontu byłego hotelu na potrzeby Ratusza w Orzyszu			
INWESTOR: GMINA ORZYSZ ul. Główna 15 ; 12-250 ORZYSZ			
ADRES INWESTYCJI: dz.nr ewid. 89/37, 89/38, 89/285, 89/304 obręb 1 - Orzysz , gmina ORZYSZ			
BRANŻA: ARCHITEKTURA			
PROJEKTANT: mgr inż. arch. Krzysztof Baran upr.nr.ewid.:7/WMOKK/2016

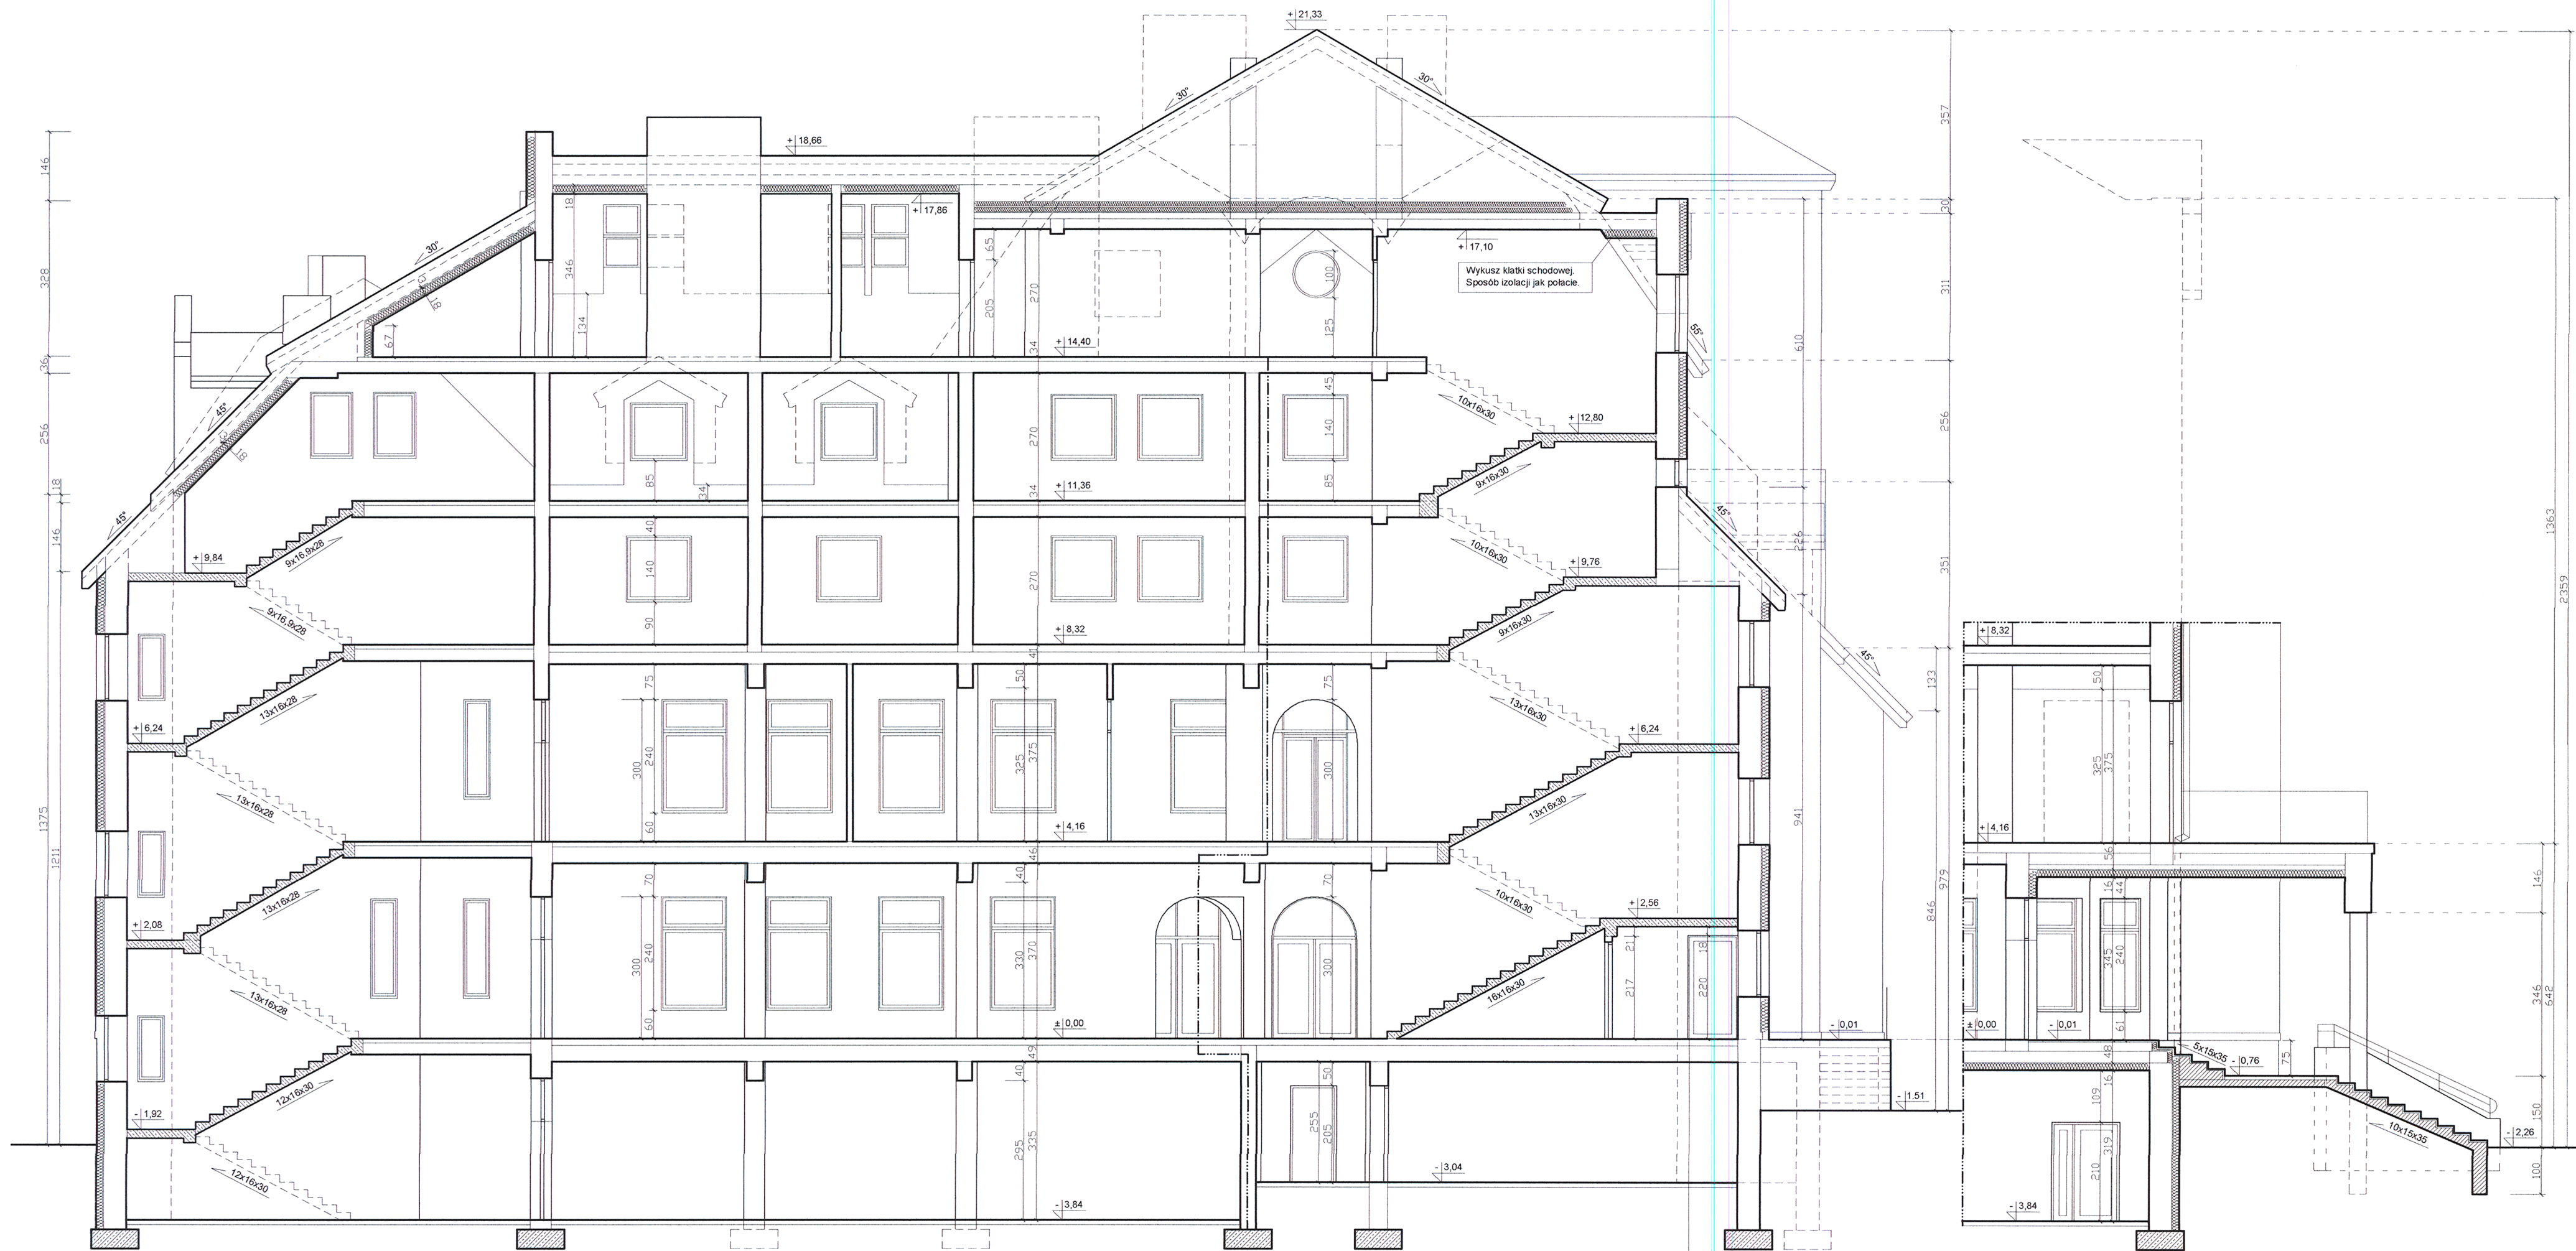
DACH:
ISTNIEJĄCE POKRYCIE Z DACHÓWKI

(UWZGLĘDNIAJĄCE REMONT I UZUPEŁNIENIA UBYTKÓW)
WYMIANA USZKODZONYCH DACHÓWEK, IZOLACJA,
KONSERWACJA KROKWI I WYMIANA PODBITKI NA
SPEŁNIAJĄCE WYMAGANIA PPOŻ WARSTWY Z PŁYTY
GKF gr.2x12,5mm

OD WEWNĄTRZ UWZGLĘDNIONO DOCIEPLENIE
WARSTWY WELNY MINERALNEJ gr.15cm UŁOŻONĄ
W STELAŻU METALOWYM

ŚCIANKI BOCZNE WYKUSZY OD WEWNĄTRZ WARSTWA
IZOLACJI Z WELNY MINERALNEJ gr.5cm W STELAŻU
METALOWYM I OKŁADZINA Z PŁYTY GKF gr.2x12,5mm

STROP NAD PODDASZEM:
IZOLACJA Z WELNY MINERALNEJ gr.30cm
NA ISTNIEJĄCYM STROPIE TERIVA gr.24cm

STROP NAD KONDYGNACJAMI POWTARZALNYMI:
ISTNIEJĄCE PODŁOGI Z OKŁADZIN KAMIENNYCH
W CZĘŚCI KORYTARZY I KŁATEK SCHODOWYCH
(CZĘŚCIOWO DO REMONTU I UZUPEŁNIENIA UBYTKÓW)
POZOSTAŁE PODŁOGI Z TERAKOTY, WYKŁADZINY
PODŁOGOWEJ I PANELE DREWNIANYCH NA
ISTNIEJĄCYCH STROPACH TERIVA gr.24cm i 34cm

PODŁOGA PIWNICY:
PODŁOGI Z OKŁADZINA Z TERAKOTY
I WYKŁADZINY PODŁOGOWEJ
NA PODBUDOWIE BETONOWEJ

Okno umiejscowione w istniejącym otworze.
Obniżone ze względu na dopasowanie do
projektowanego otworu drzwiowego, dolna krawędź
dopasowana do istniejącej wysokości parapetów w tej
części budynku.
